PLANO MUNICIPAL DE REDUÇÃO DE RISCOS - PMRR

ETAPA 2
MAPEAMENTO DO RISCO
Volume 2: Setores R2

UNIVERSIDADE FEDERAL DE
PERNAMBUCO (UFPE)
Olinda (PE)

Município: Olinda

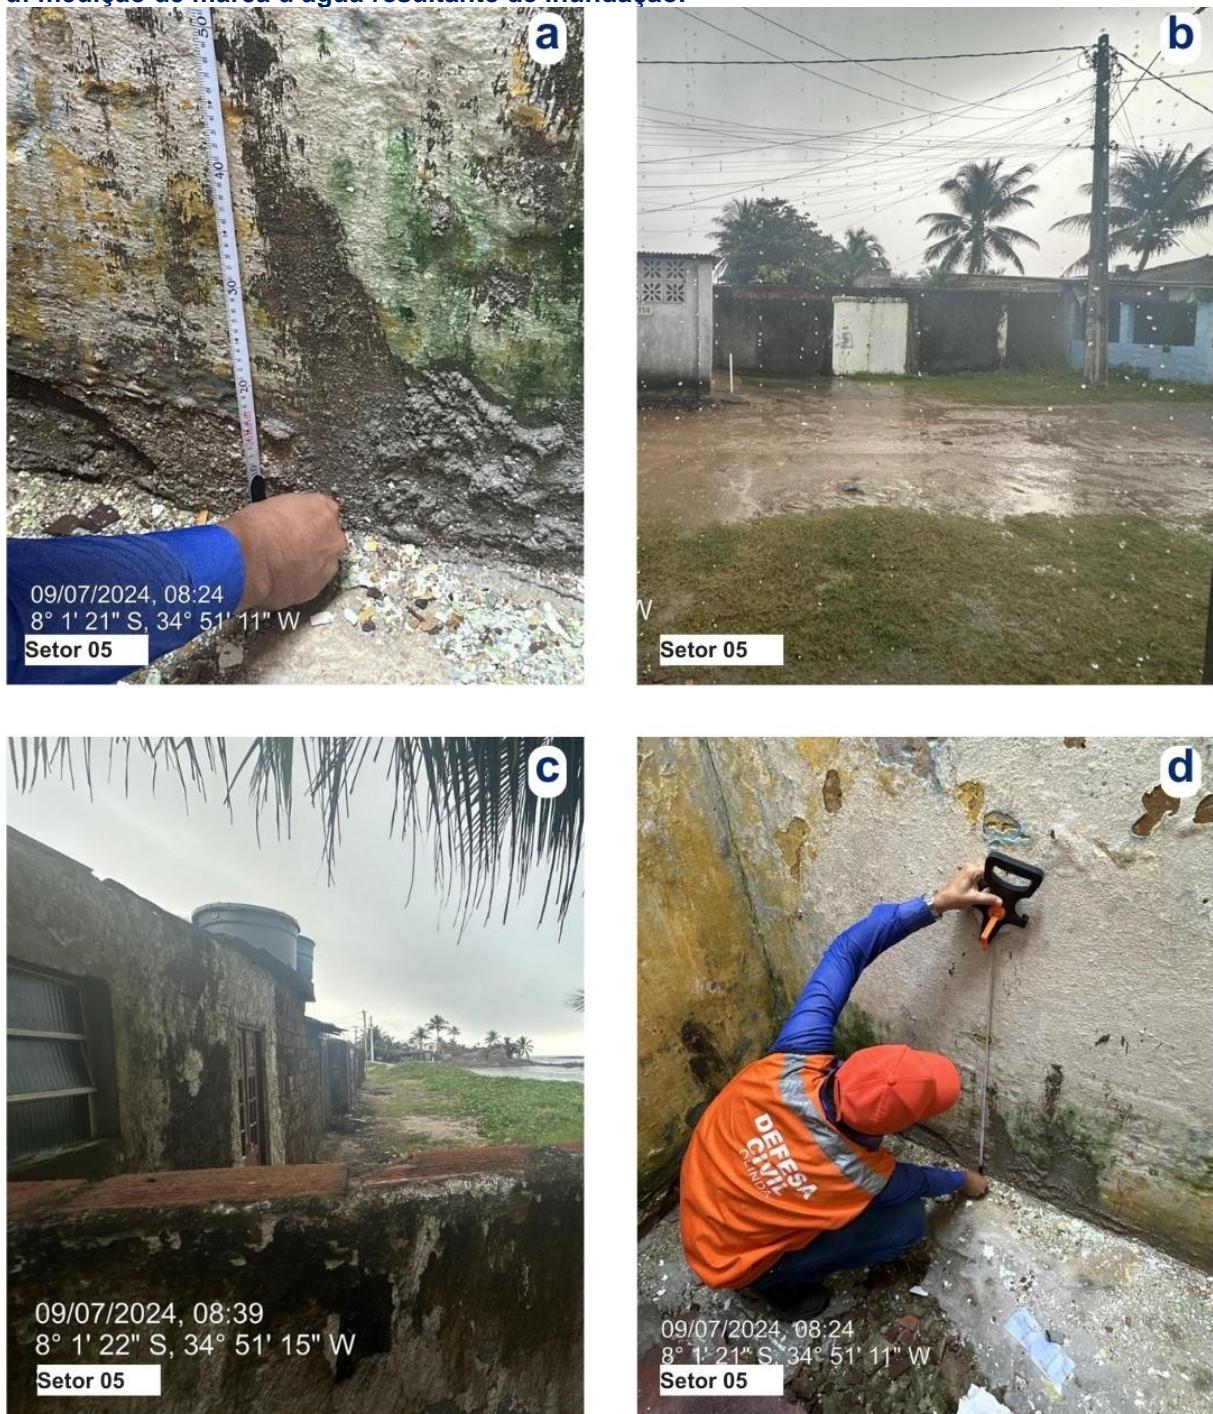
Figura 9: Fotos de campo do setor 05 - a: medição de marca d'água resultante de inundação; b: ocorrência de alagamento no momento da vistoria de campo; c: habitações próximas à costa marítima; d: medição de marca d'água resultante de inundação.

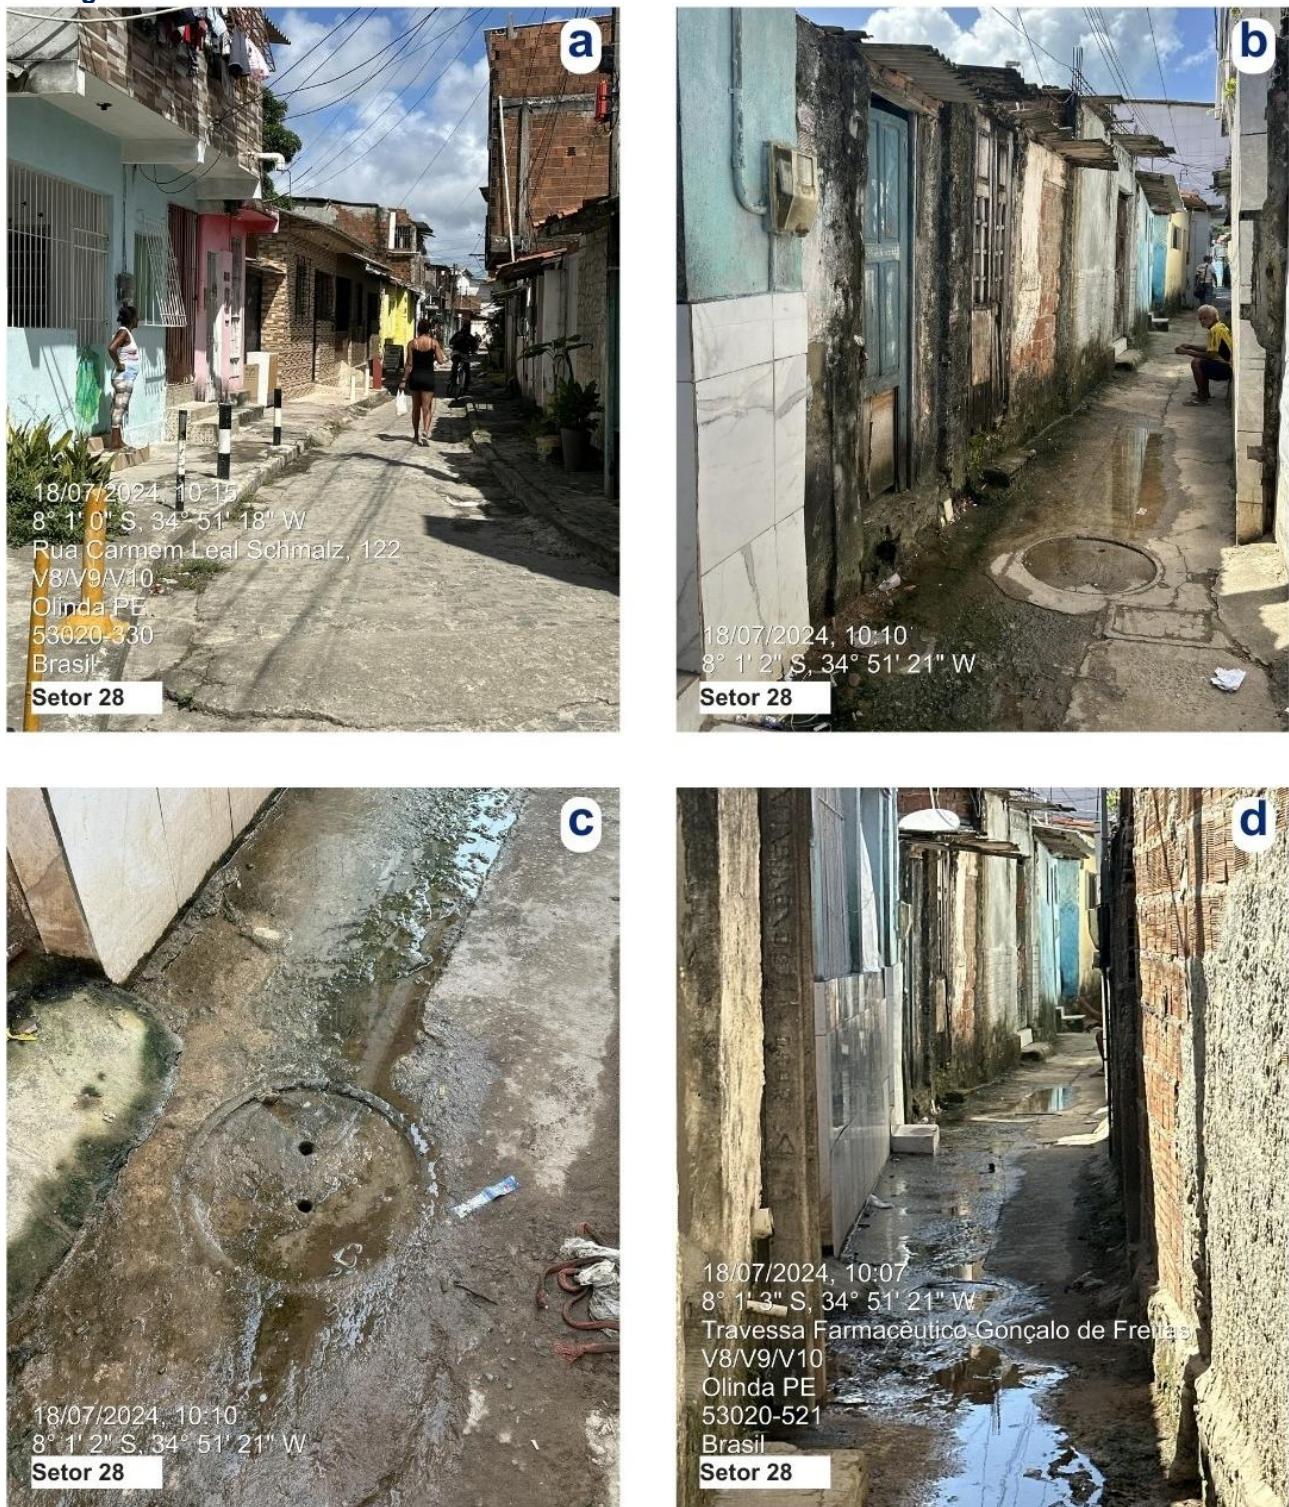
Figura 22: Fotos de campo do setor 28 – a: corredor estreito com acúmulo de água e alagamentos; b: via impermeabilizada; c detalhe de bueiro com acúmulo de água; d: corredor estreito com presença de alagamento.

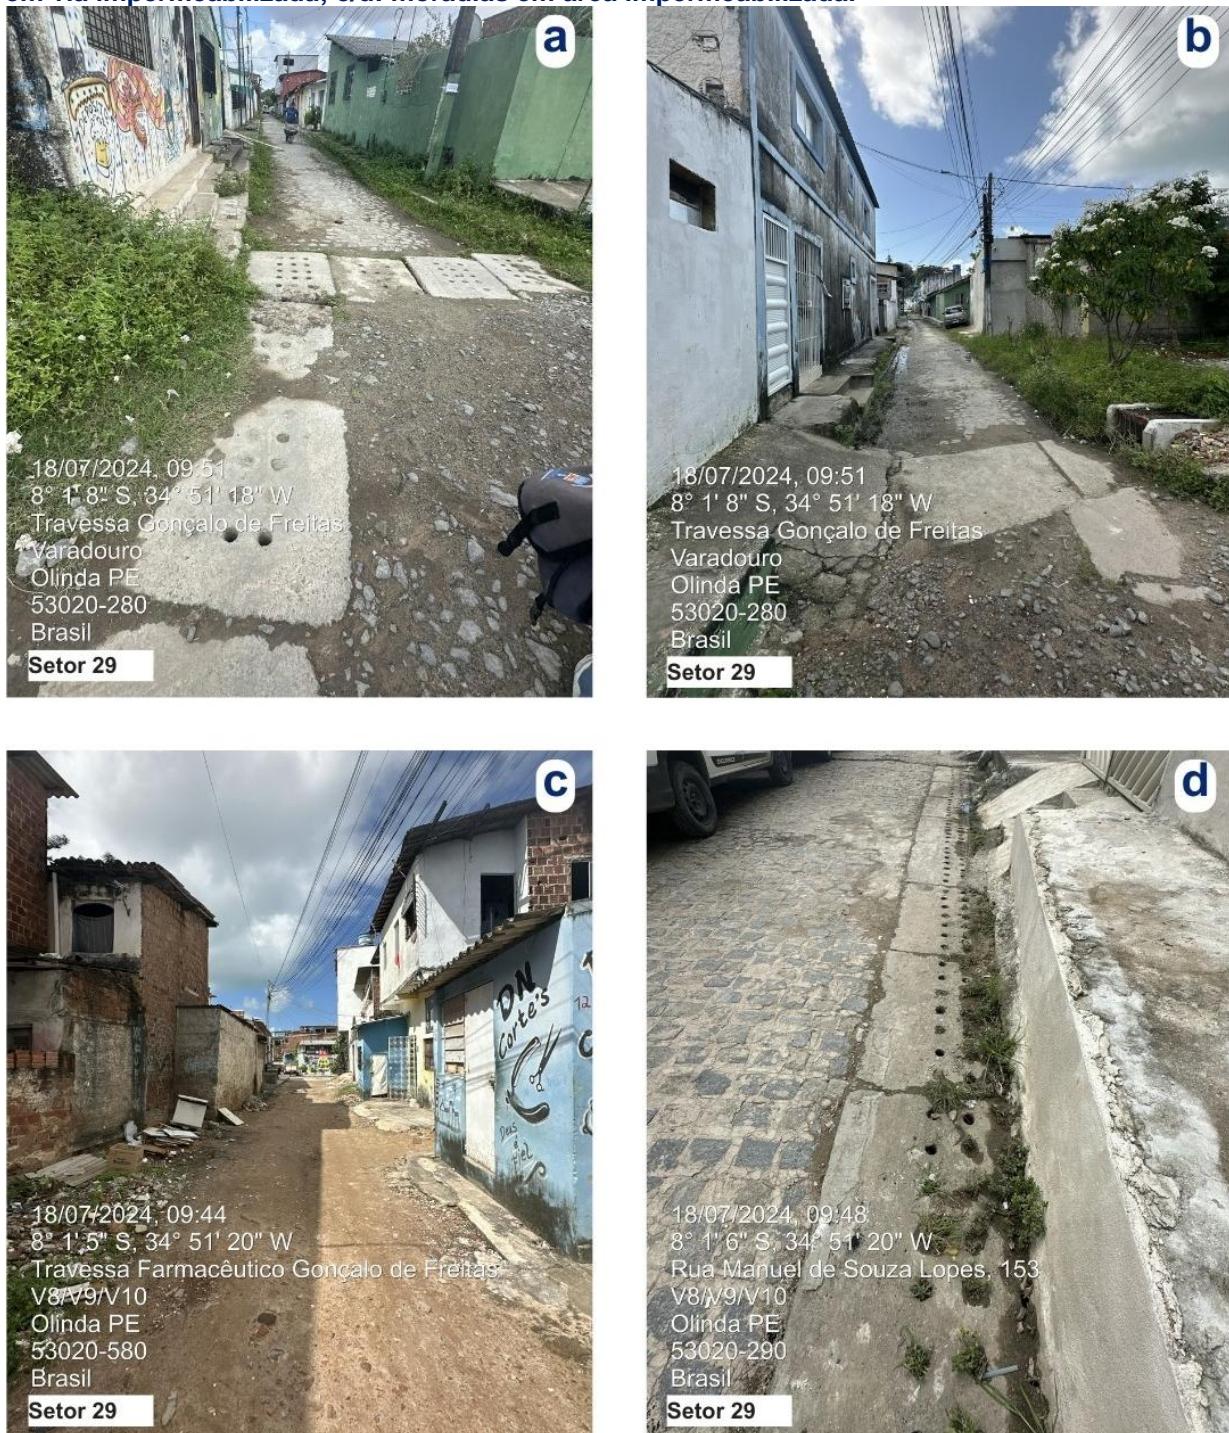
Figura 25: Fotos de campo do setor 29 – a: presença de solo exposto; b: detalhe de micro drenagem em via impermeabilizada; c/d: moradias em área impermeabilizada.

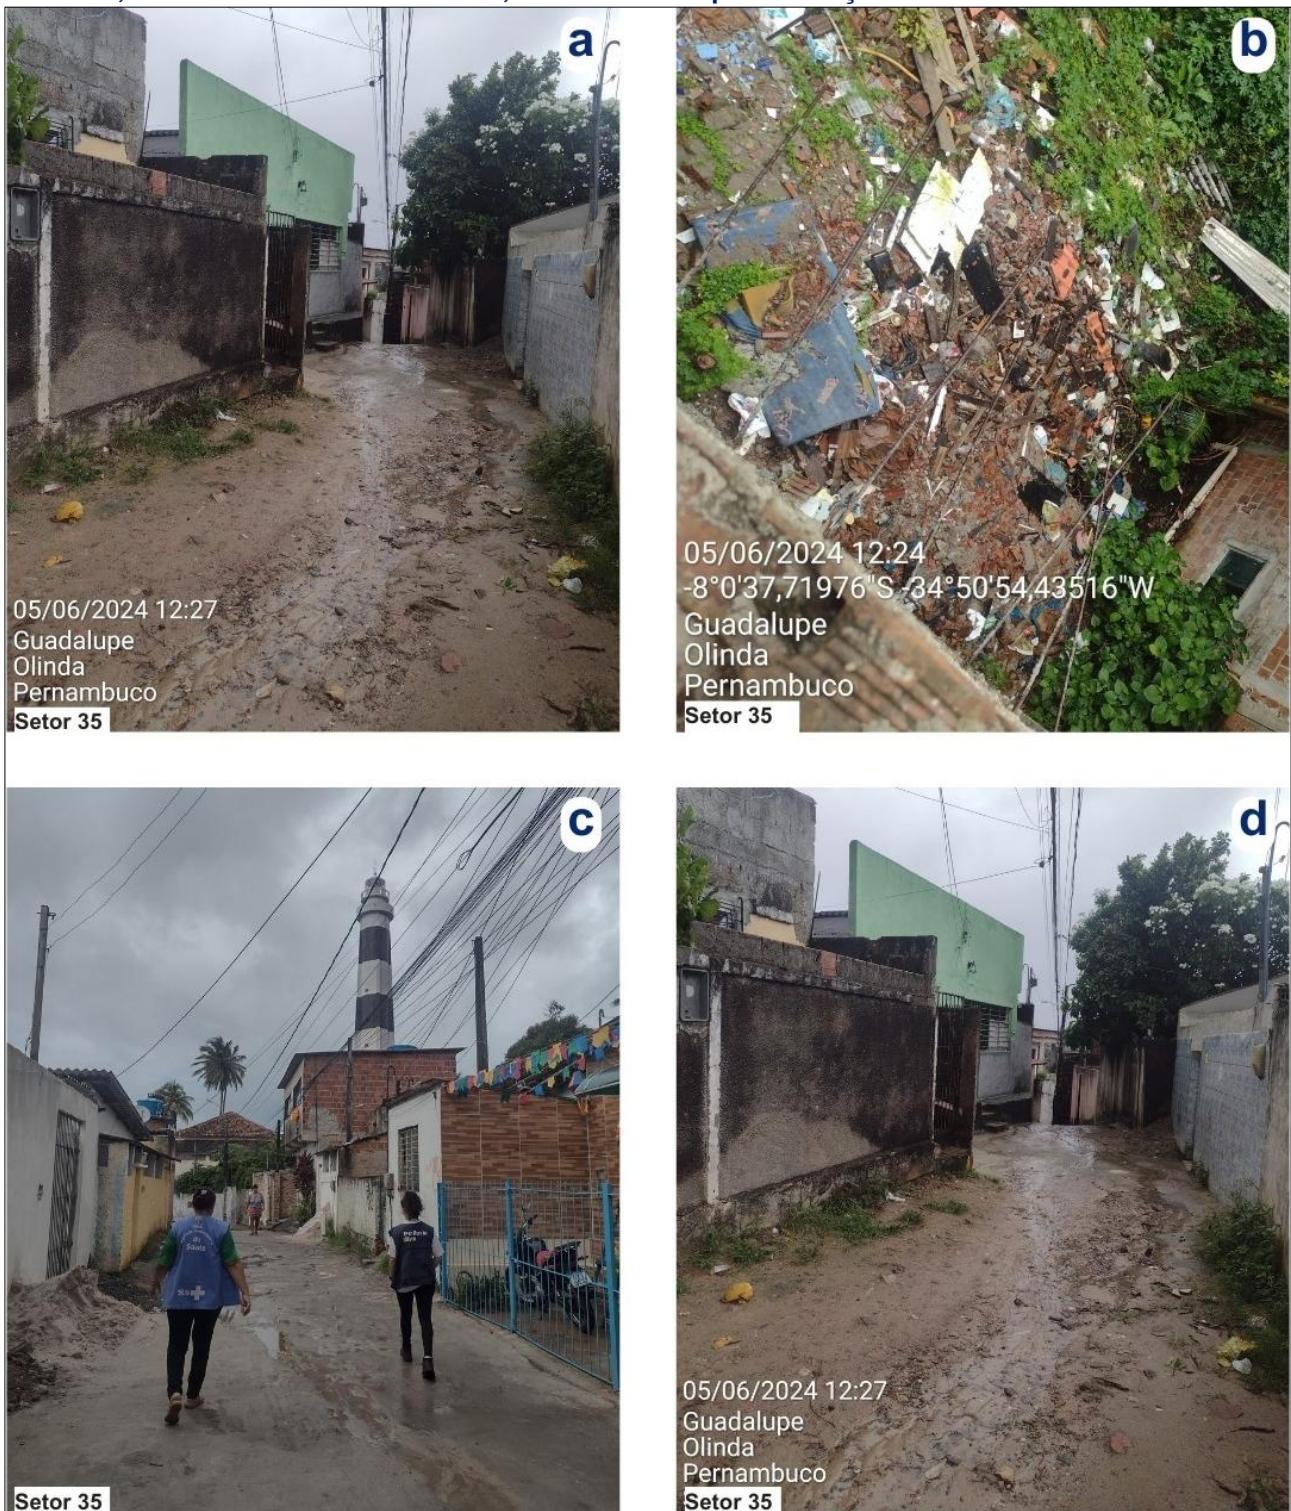
Figura 31: Fotos de campo do setor 35 - a: presença de solo exposto; b: acúmulo de entulho em área inclinada; c: vista de moradias do setor; d: ausência de pavimentação.

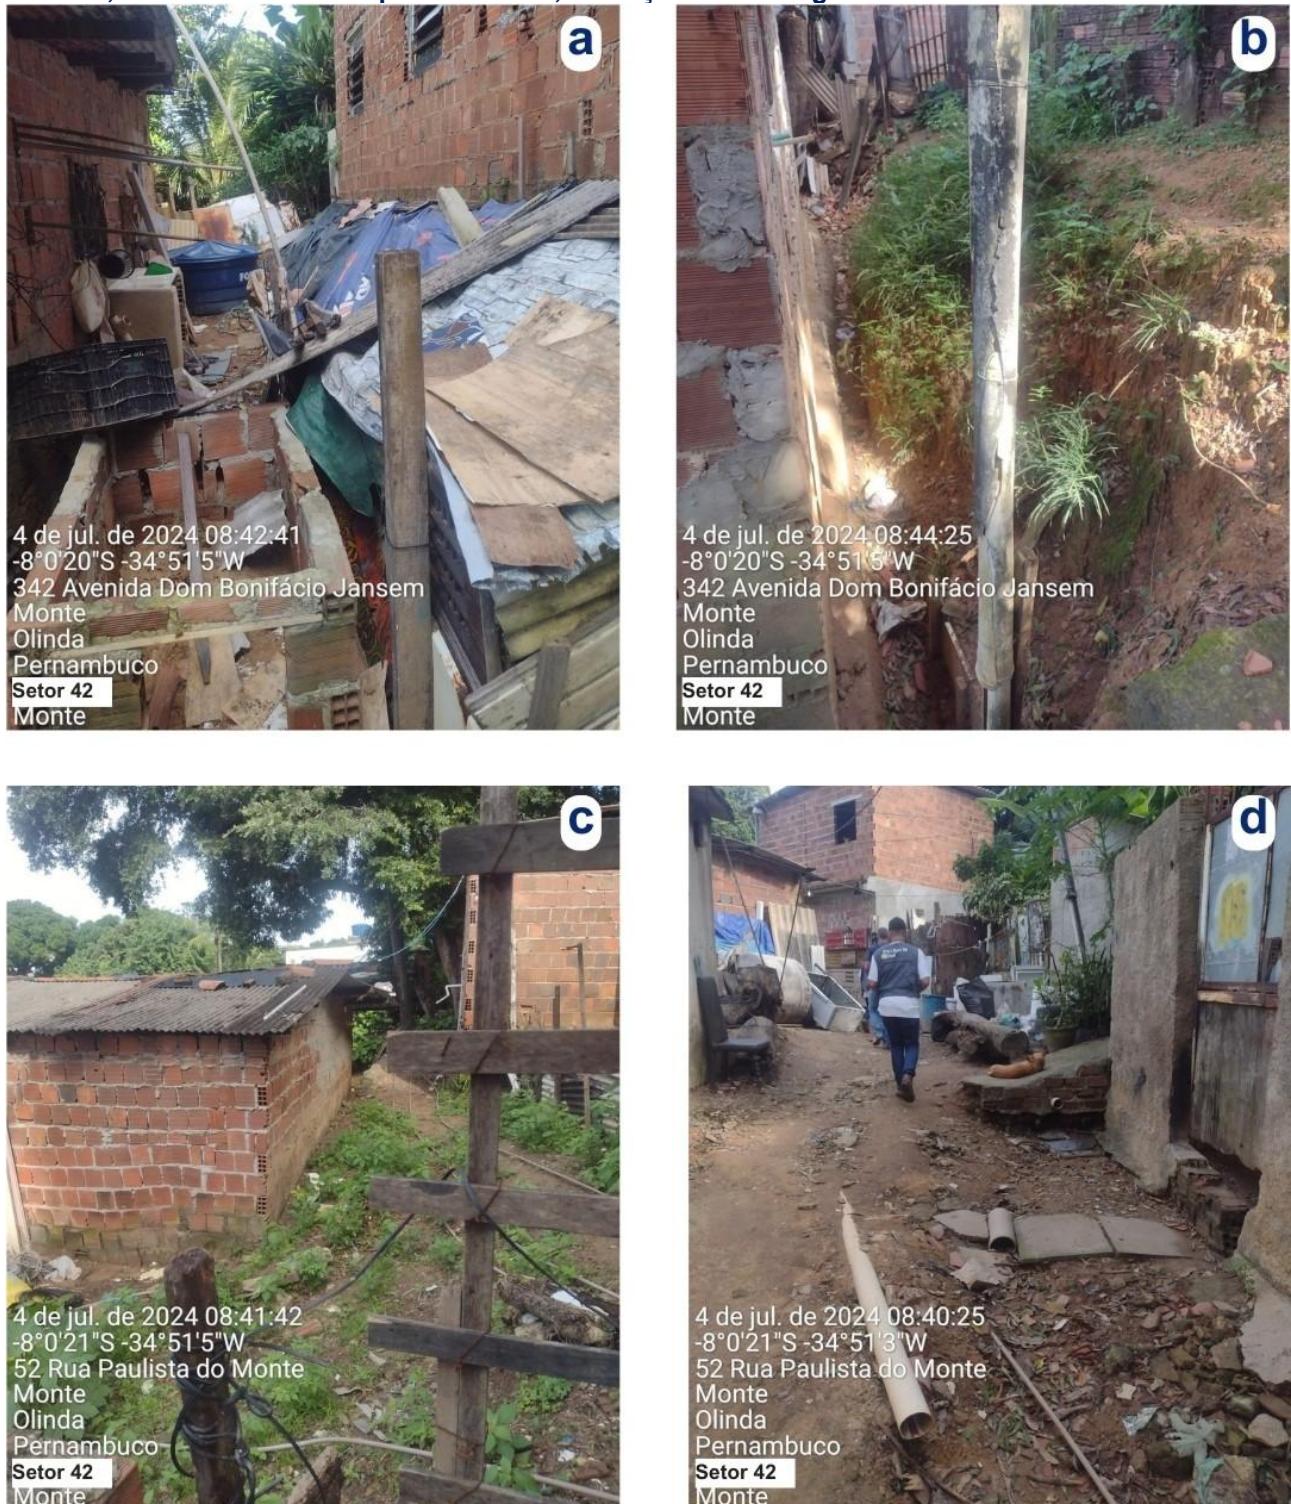
Figura 35: Fotos de campo do setor 42 - a: presença de lixo e entulho; b: moradia próxima à base da encosta; c: moradia em knickpoint artificial; d: lançamento de água servida.

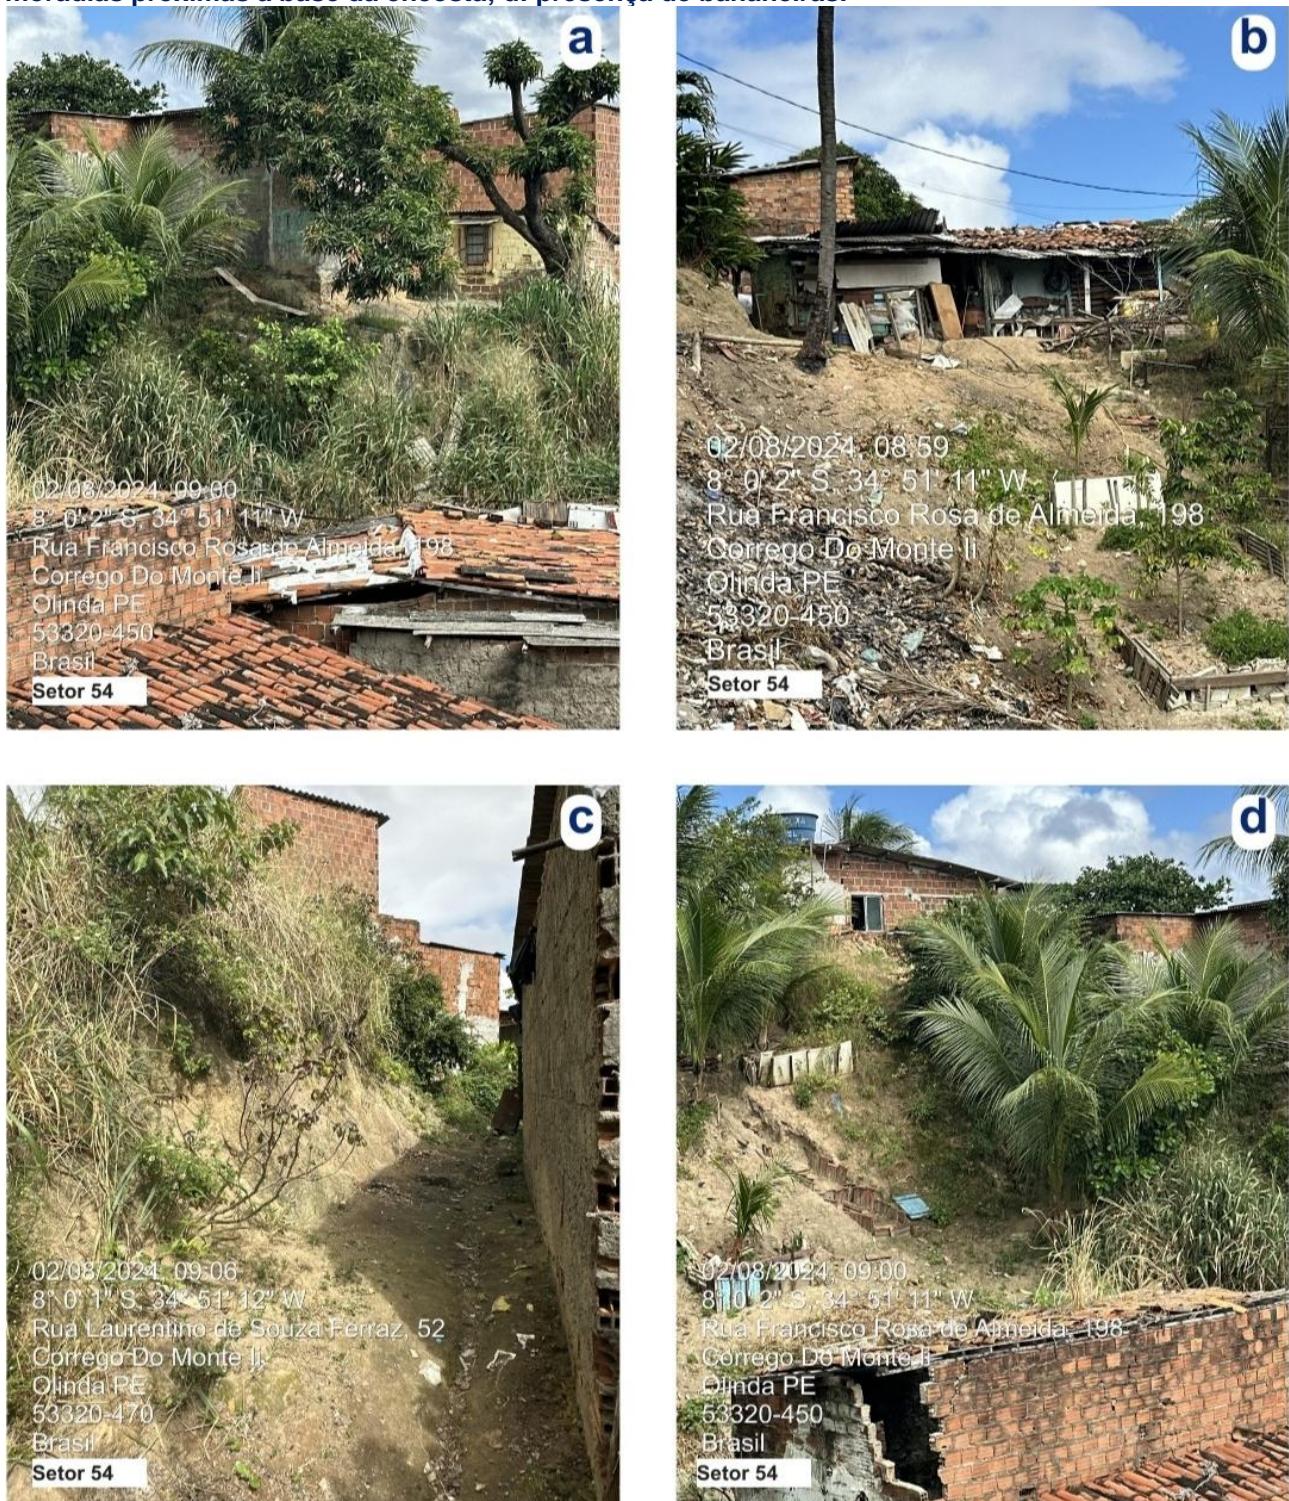
Figura 40: Fotos de campo do setor 54 – a: vista geral do setor; b: presença de lixo e entulho; c: moradias próximas à base da encosta; d: presença de bananeiras.

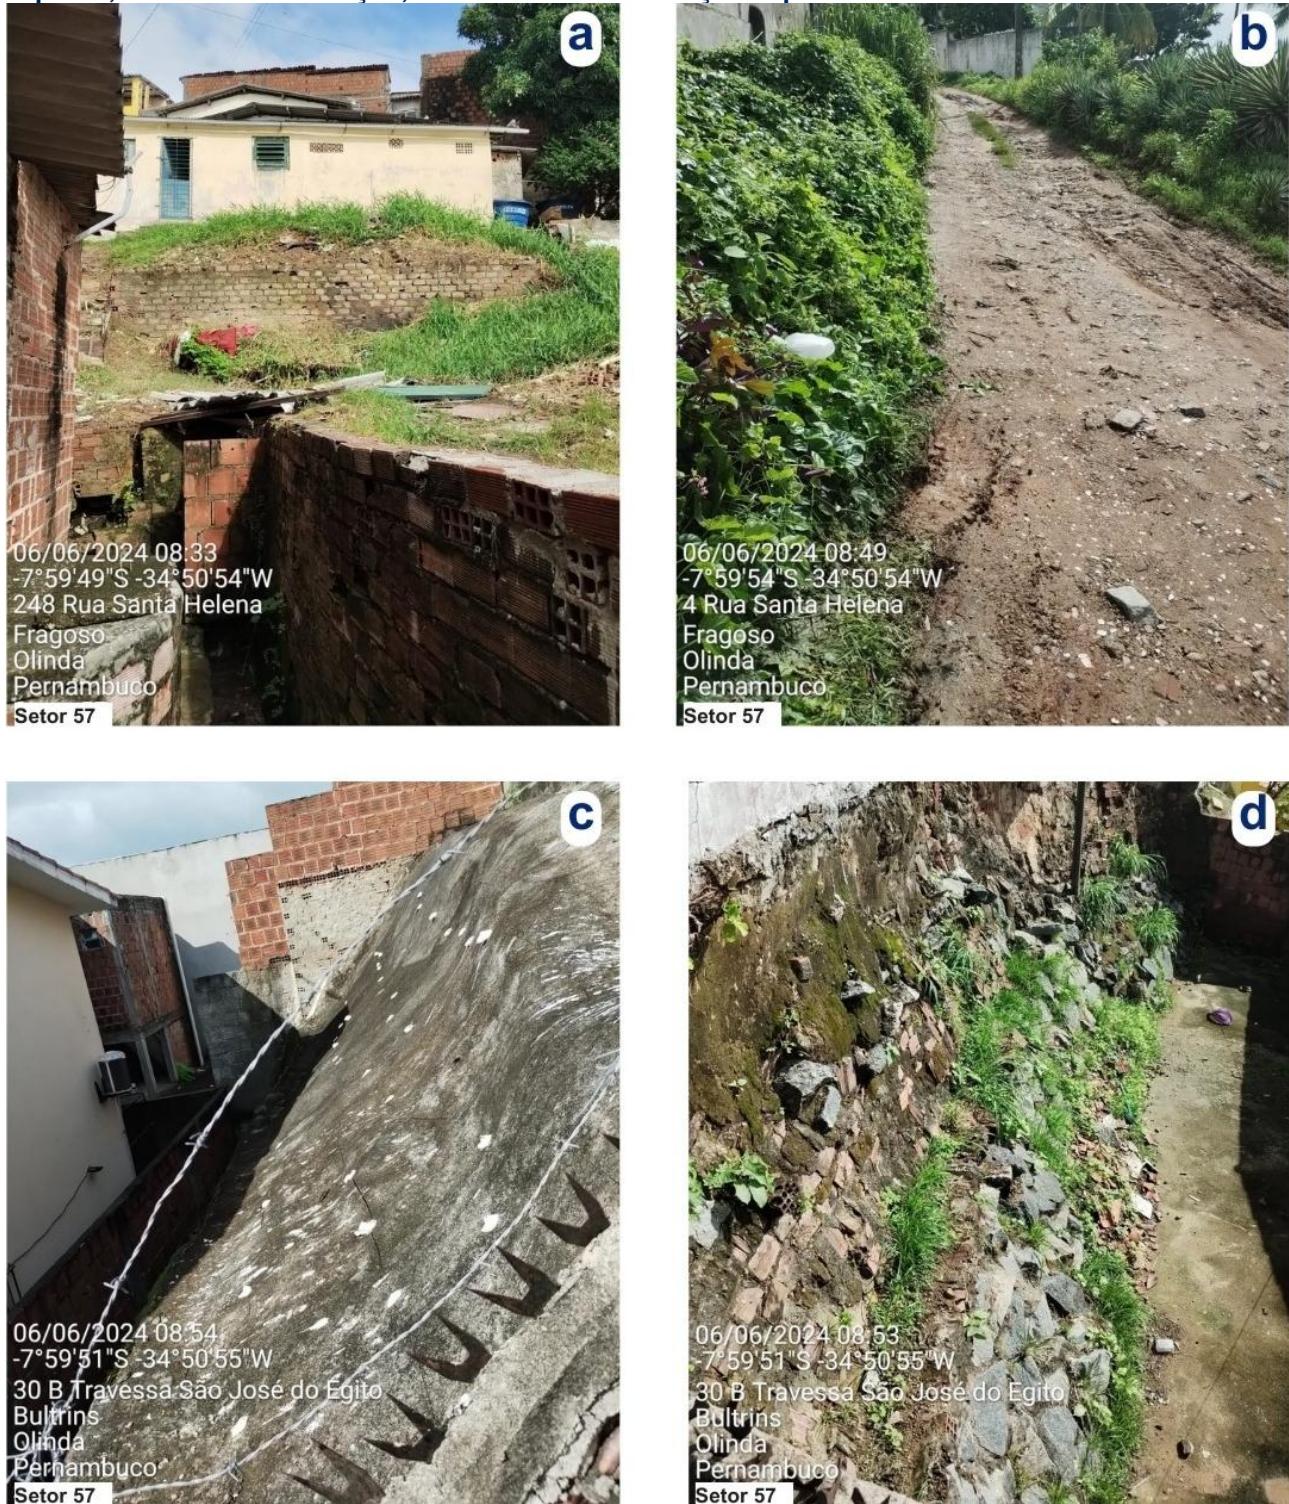
Figura 46: Fotos de campo do setor 57 - a: pequena estrutura de contenção; b: presença de solo exposto; c: muro de contenção; d: estrutura de contenção improvisada.

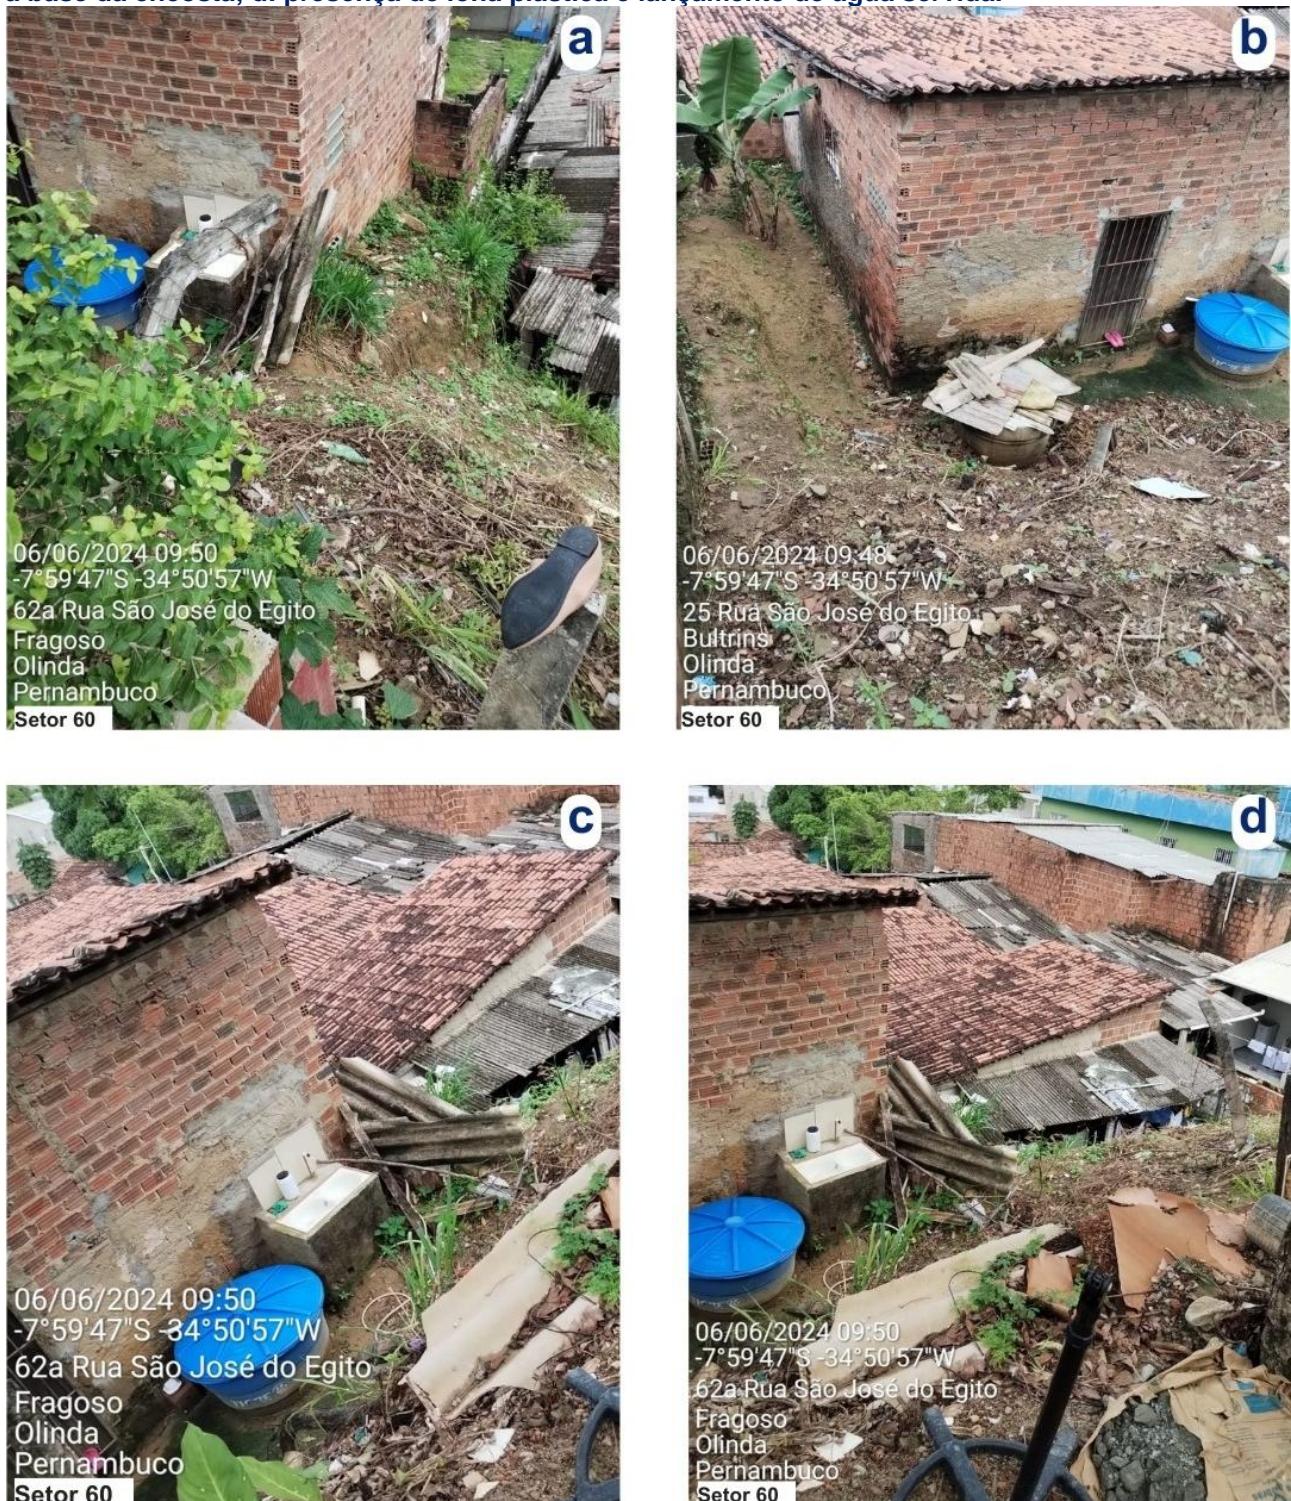
Figura 52: Fotos de campo do Setor 60 - a: encosta declivosa e solo exposto; b/c: moradias próximas à base da encosta; d: presença de lona plástica e lançamento de água servida.

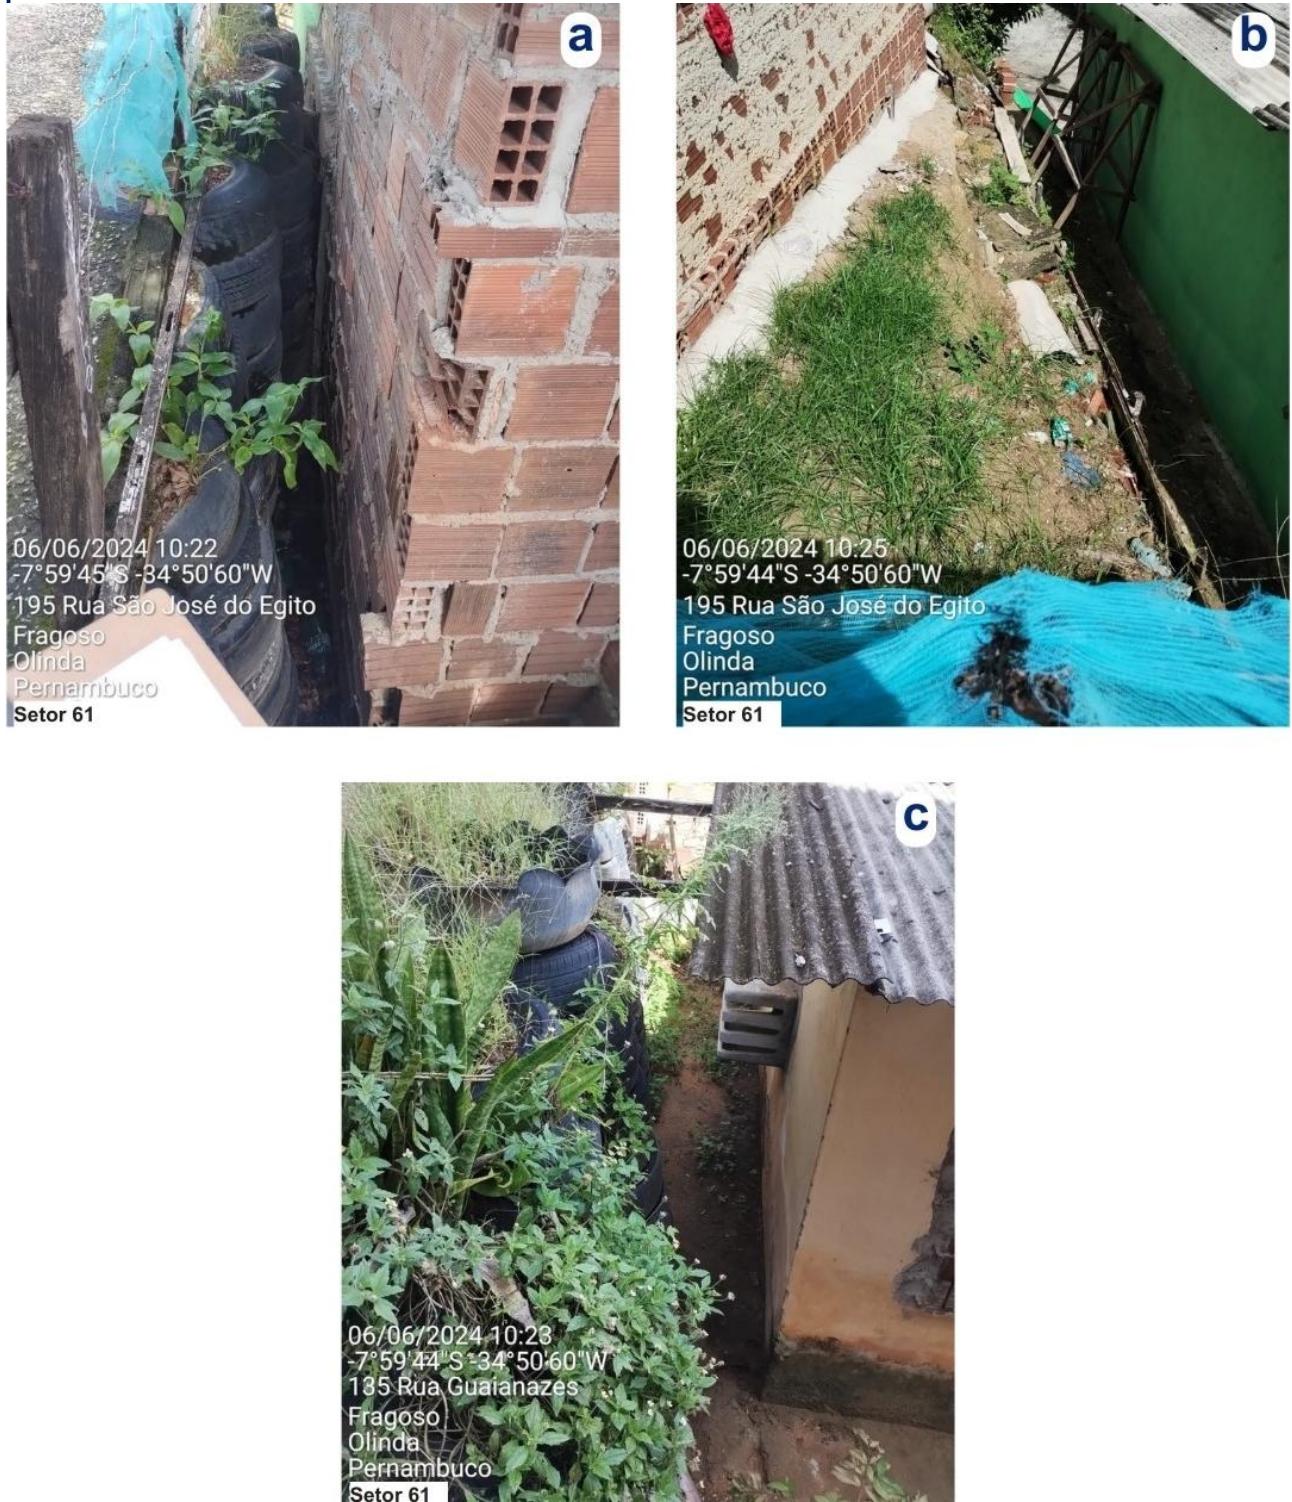
Figura 55: Fotos de campo do Setor 61 - a: estrutura de contenção improvisada; b/c: moradias próximas à base da encosta.

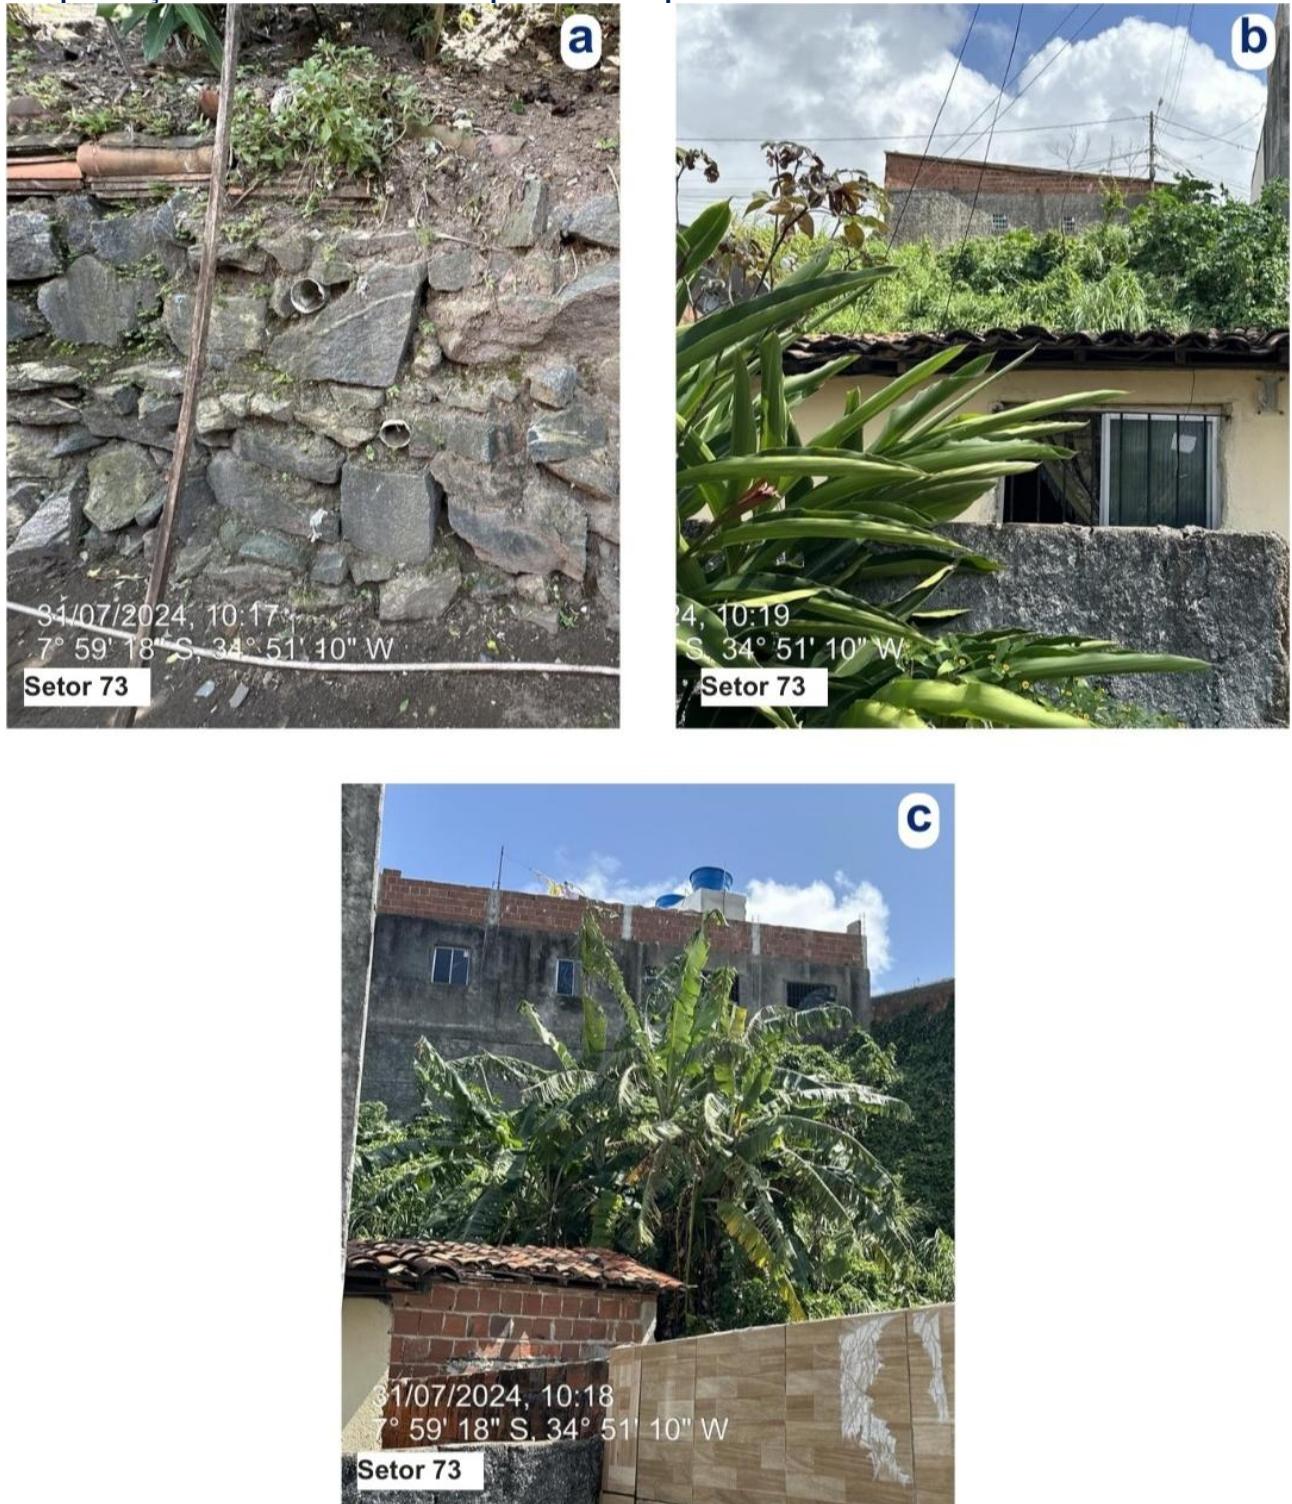
Figura 57: Fotos de campo do Setor 73 – a: muro de contenção com sistema de drenagem precário; b/c: presença de bananeira e moradia próxima ao topo da encosta.

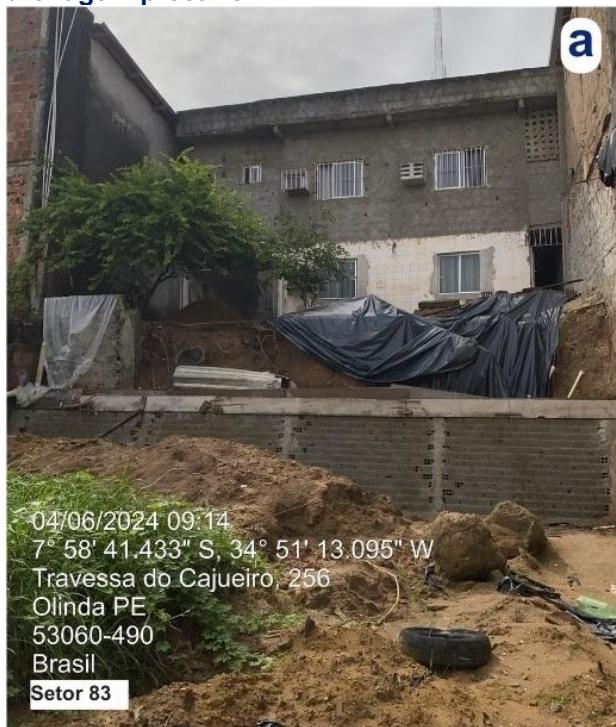
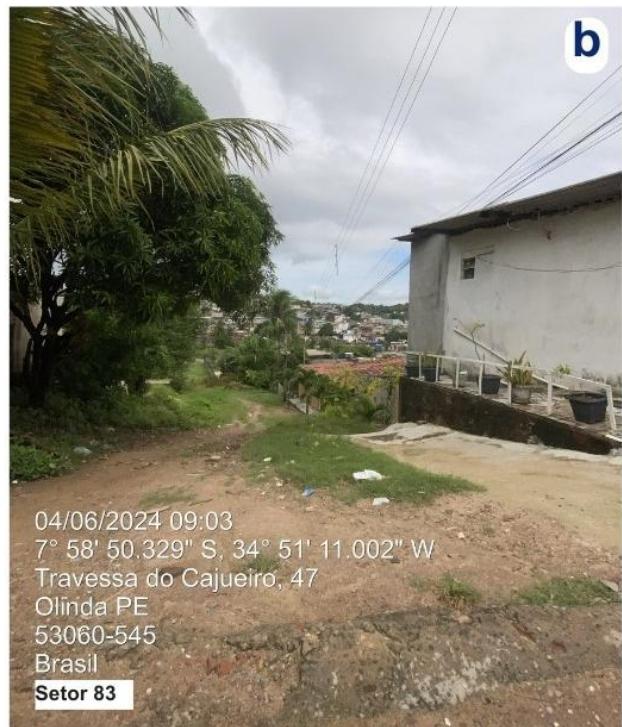
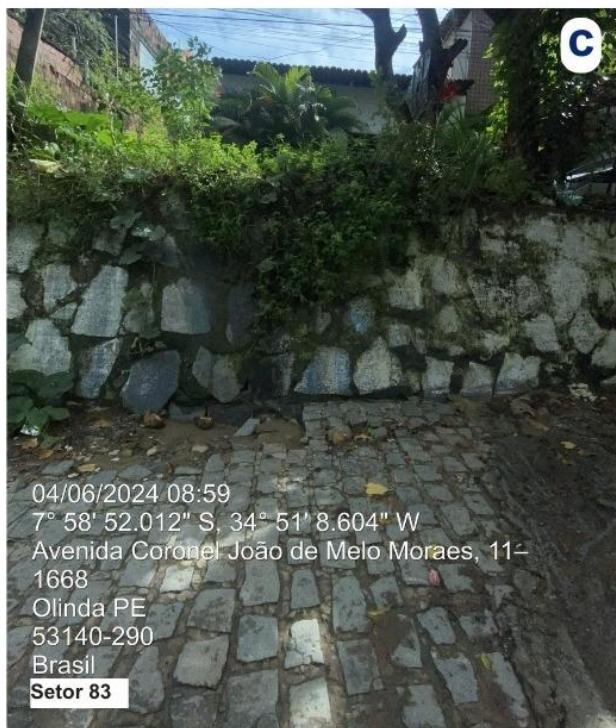
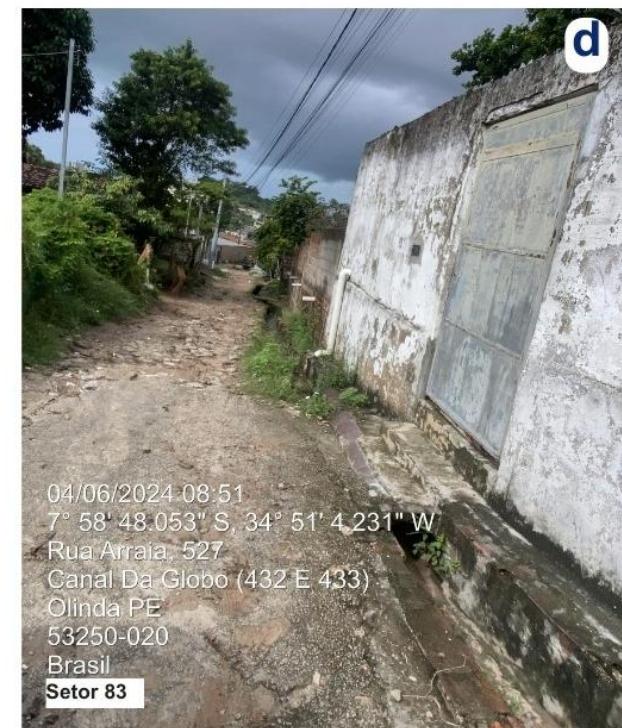
Figura 60: Fotos de campo do Setor 83 – a: pequeno deslizamento e presença de lona plástica; b: moradia próxima ao topo da encosta; c: muro de contenção e área impermeabilizada; d: sistema de drenagem precário.

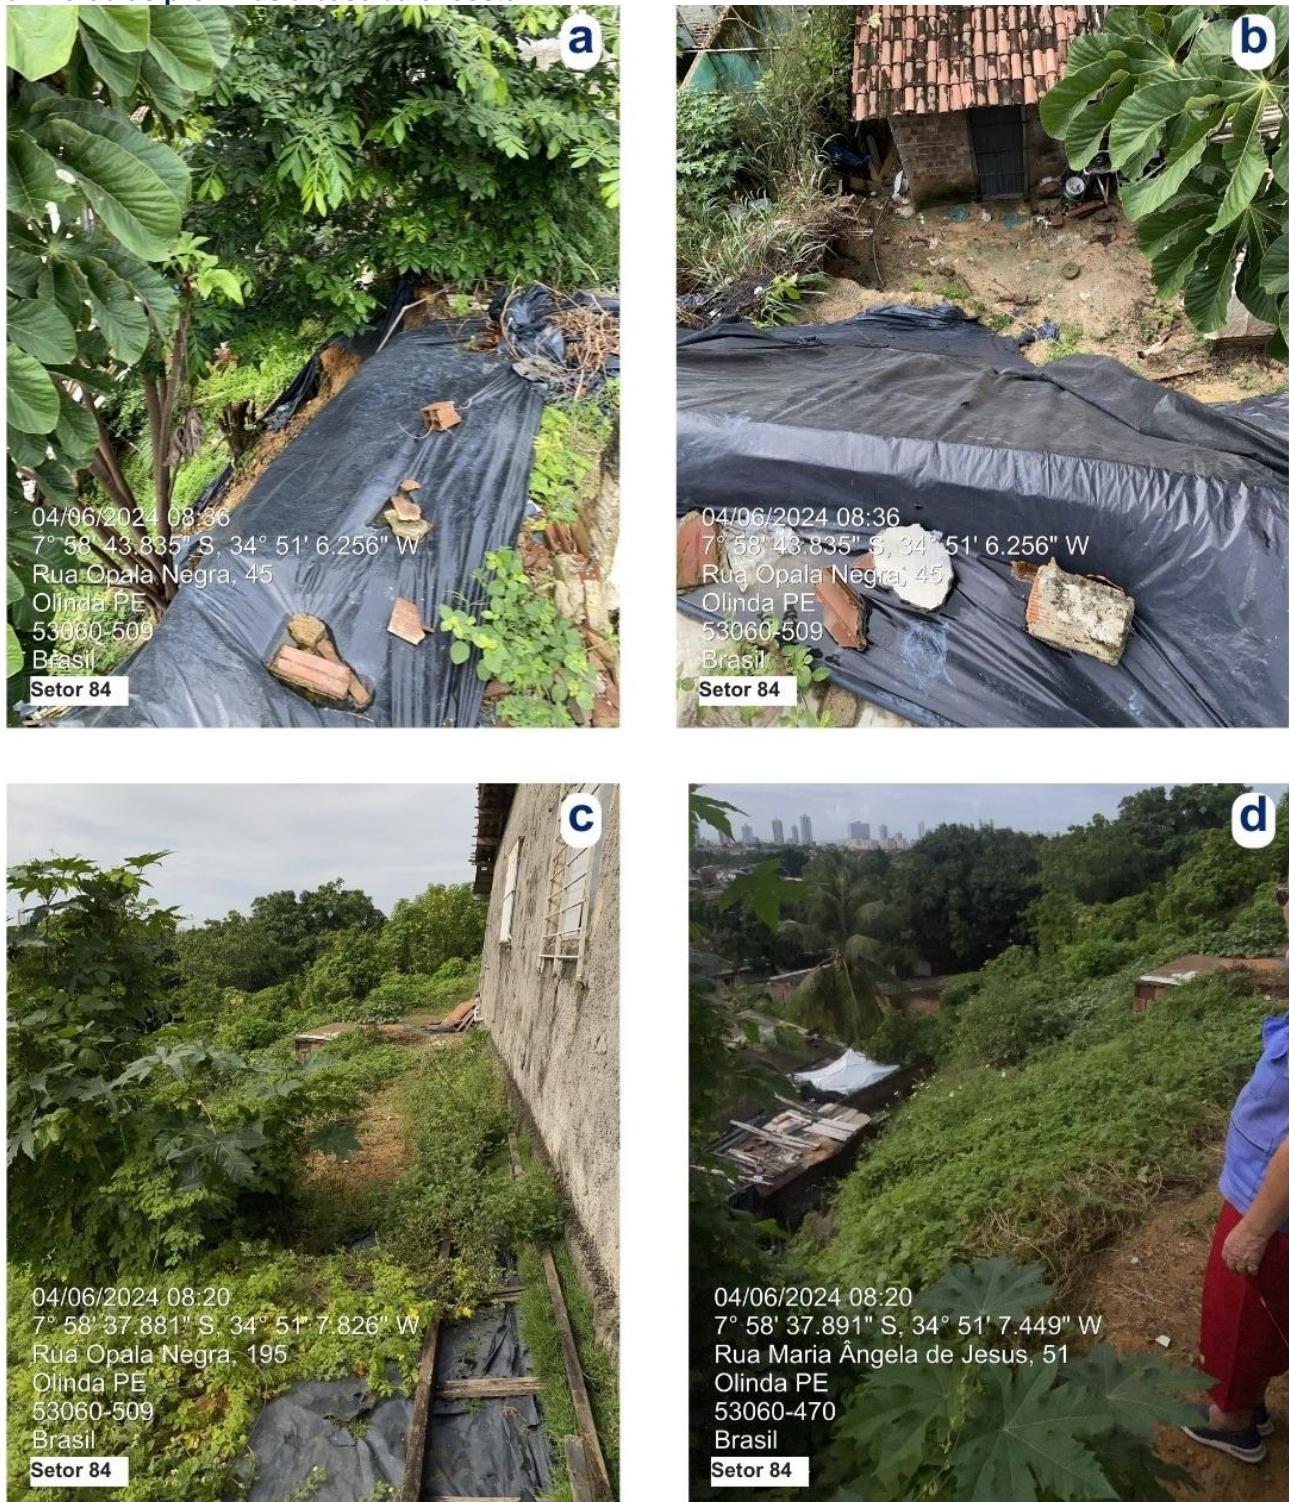
Figura 62: Fotos de campo do Setor 84 – a/b: presença de lona plástica e lançamento de água servida diretamente na encosta; c: encosta declinosa com presença de vegetação de grande porte e rasteira; d: moradias próximas à base da encosta.
