PLANO MUNICIPAL DE REDUÇÃO DE RISCOS - PMRR

ETAPA 2
MAPEAMENTO DO RISCO
Volume 2: Setores R2

UNIVERSIDADE FEDERAL DE
PERNAMBUCO (UFPE)
Olinda (PE)

Município: Olinda

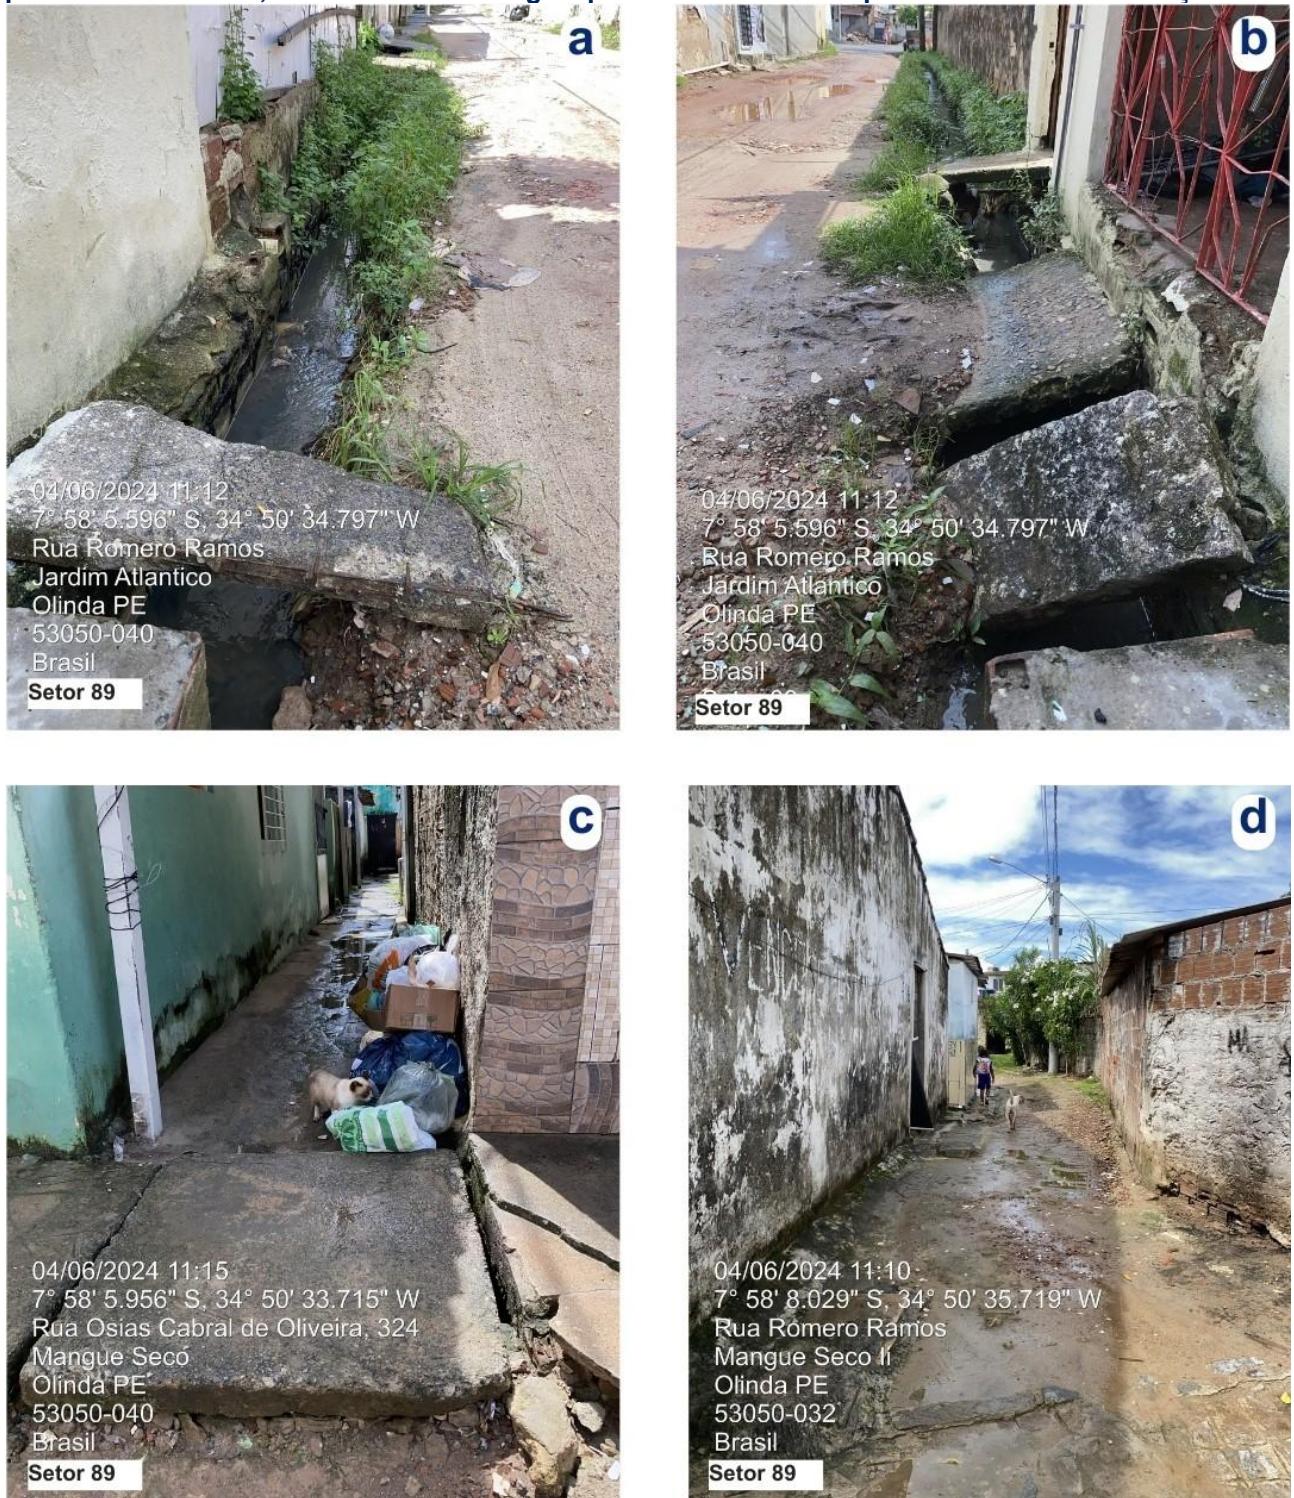
Figura 75: Fotos de campo do Setor 89 – a/b: canal poluído e travessia precária; c: presença de lixo próximo a moradias; d: sistema de drenagem precário e moradia exposta ao risco de inundações.

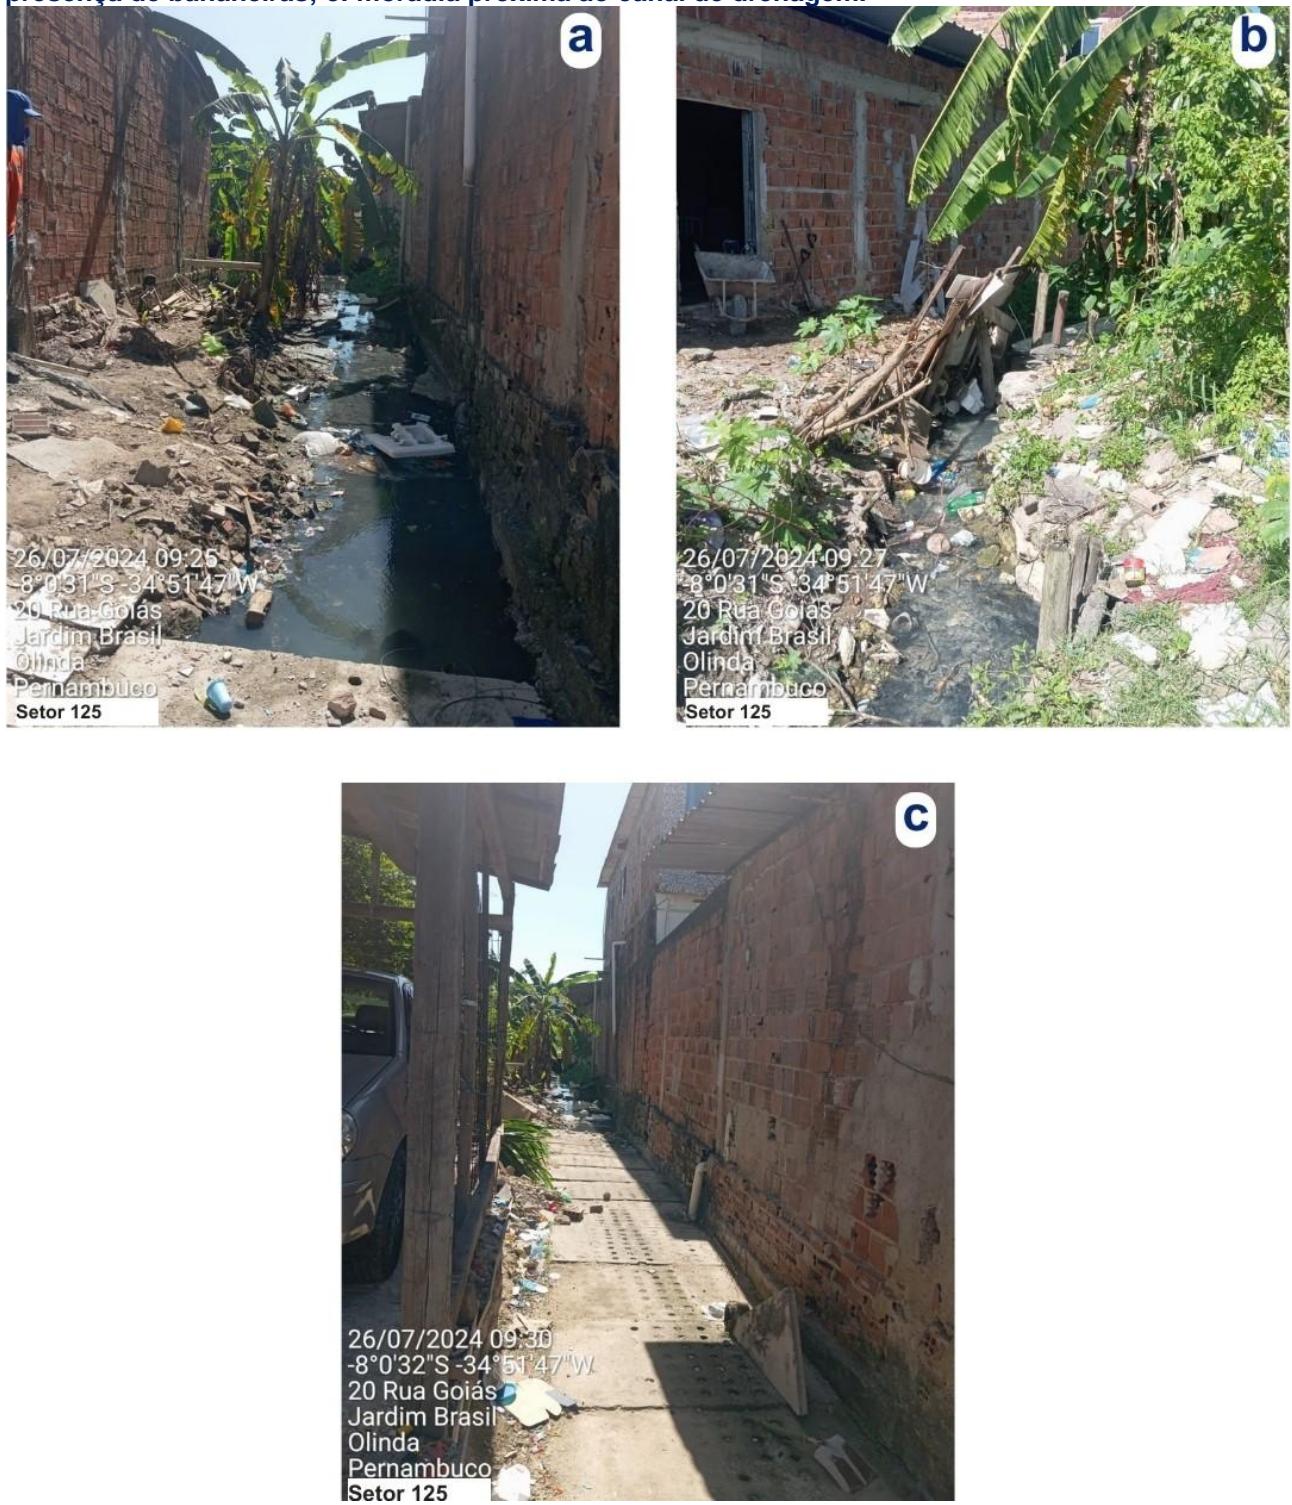
Figura 93: Fotos de campo do Setor 125 – a/b: lançamento de água servida diretamente no canal e presença de bananeiras; c: moradia próxima ao canal de drenagem.

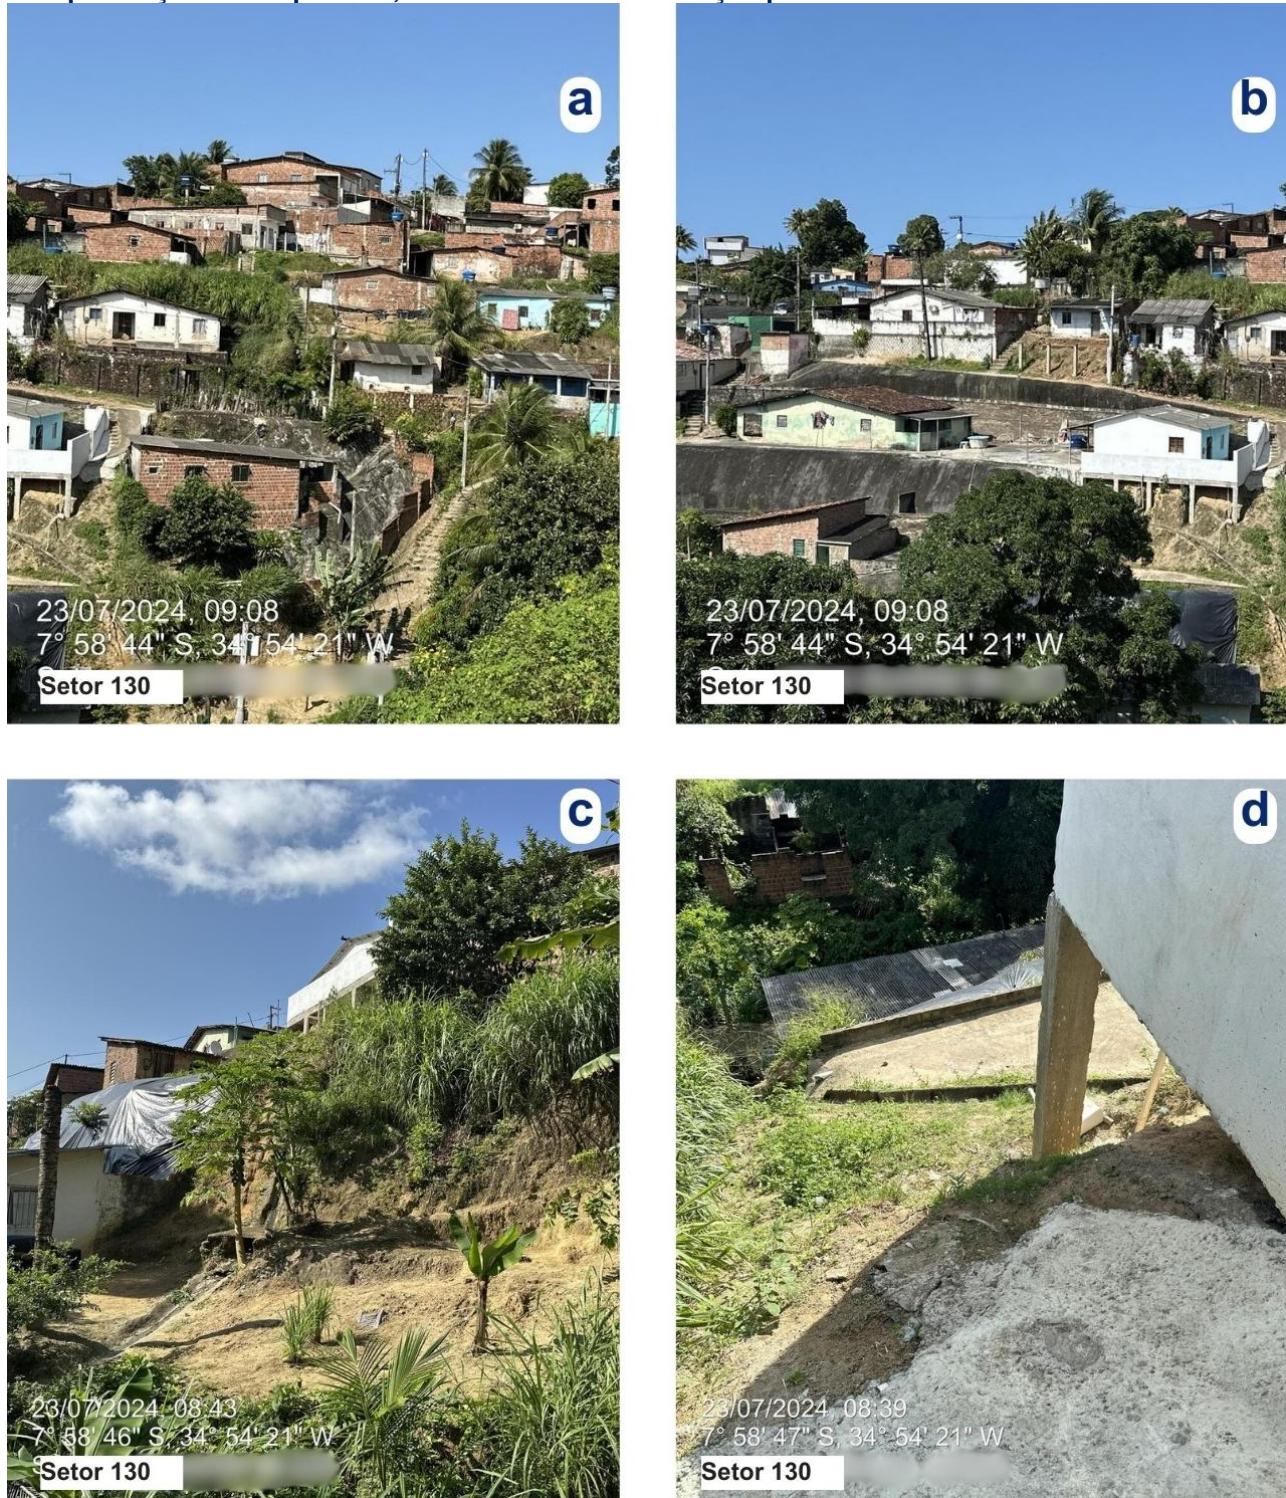
Figura 99: Fotos de campo do Setor 130 – a/b: moradia próxima ao topo da encosta; c: solo exposto com presença de lona plástica; d: estrutura de sustentação precária em moradia.

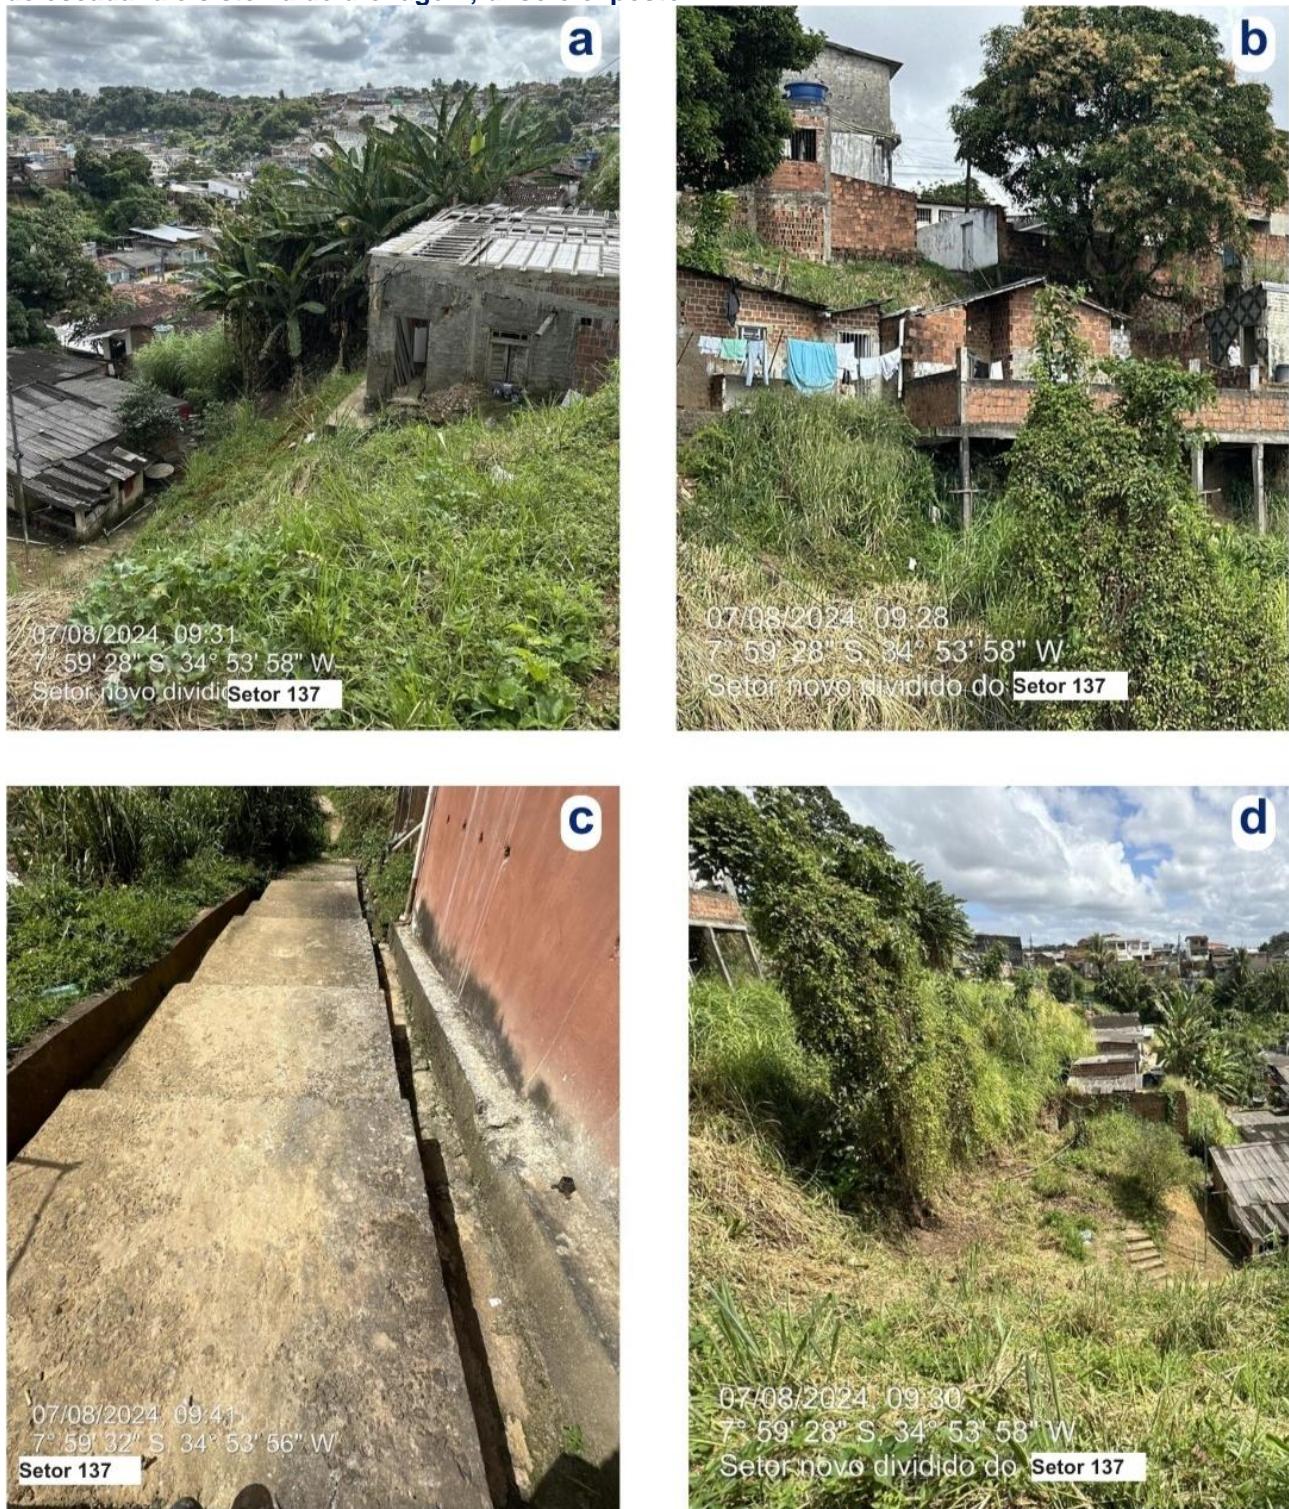
Figura 102: Fotos de campo do Setor 137 – a: moradia próxima à base da encosta e presença de bananeiras; b: moradia próxima ao topo da encosta e sistemas de sustentação precários; c: presença de escadaria e sistema de drenagem; d: solo exposto.

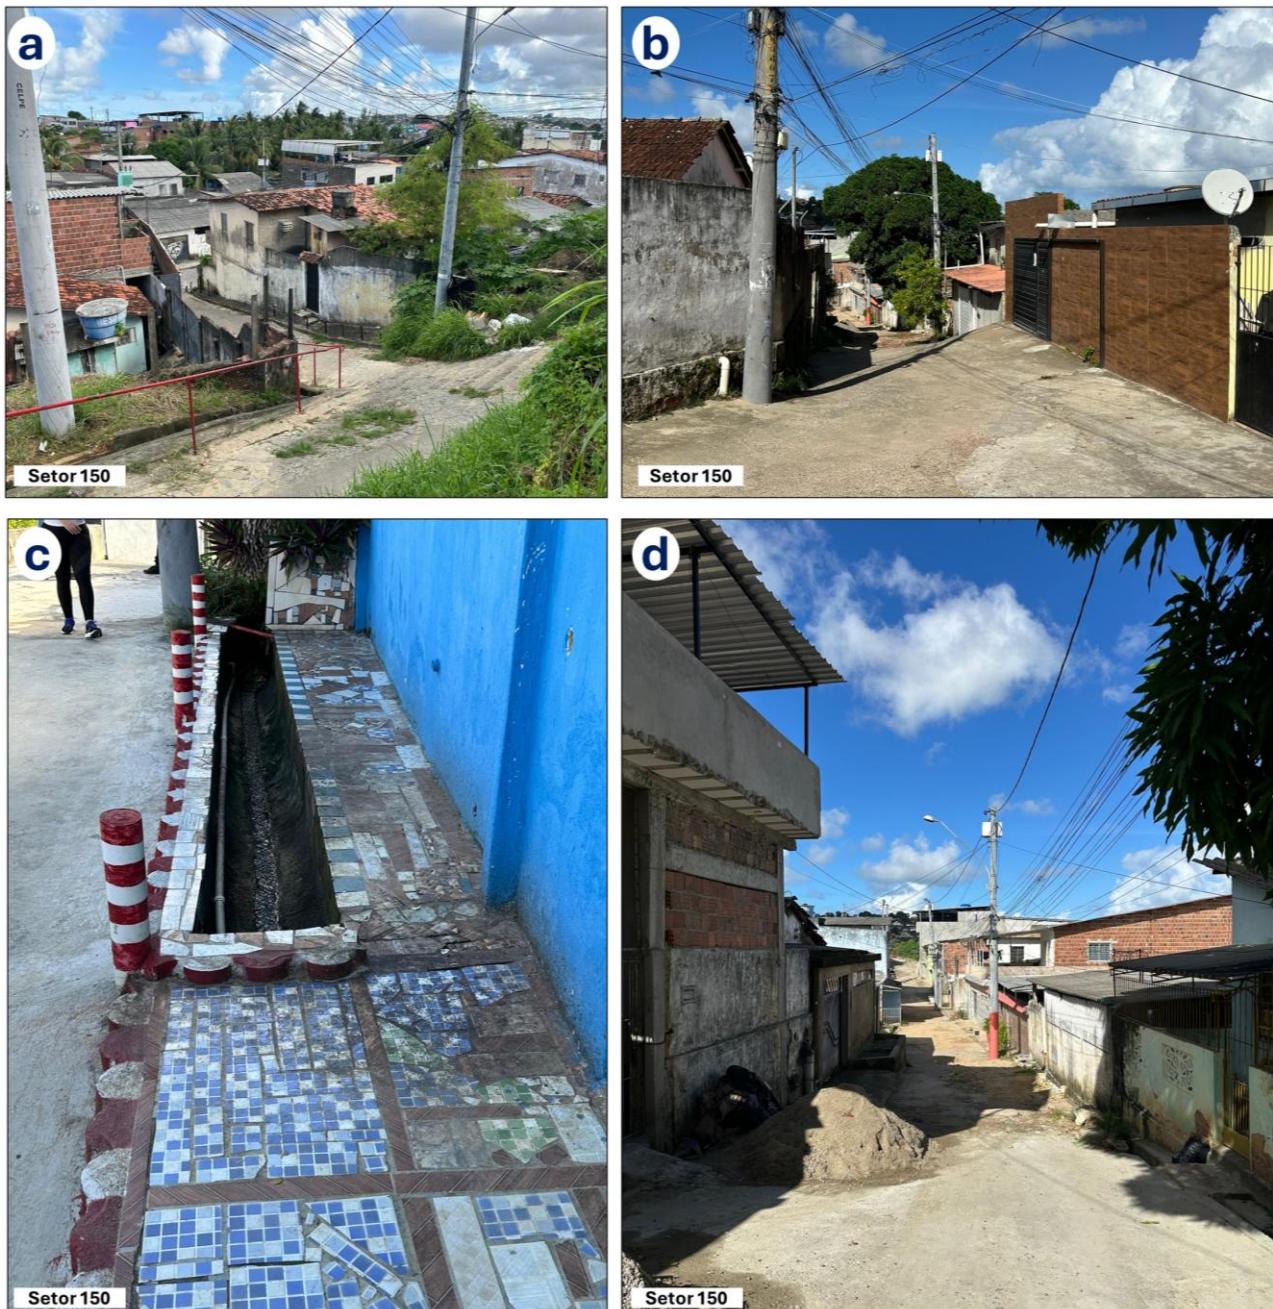
Figura 108: Fotos de campo do Setor 150 – a: entrada do setor com corrimão e via impermeabilizada; b: detalhe da estrutura construtiva das moradias; c: sistema de drenagem; d: pavimentação presente ao longo do setor.

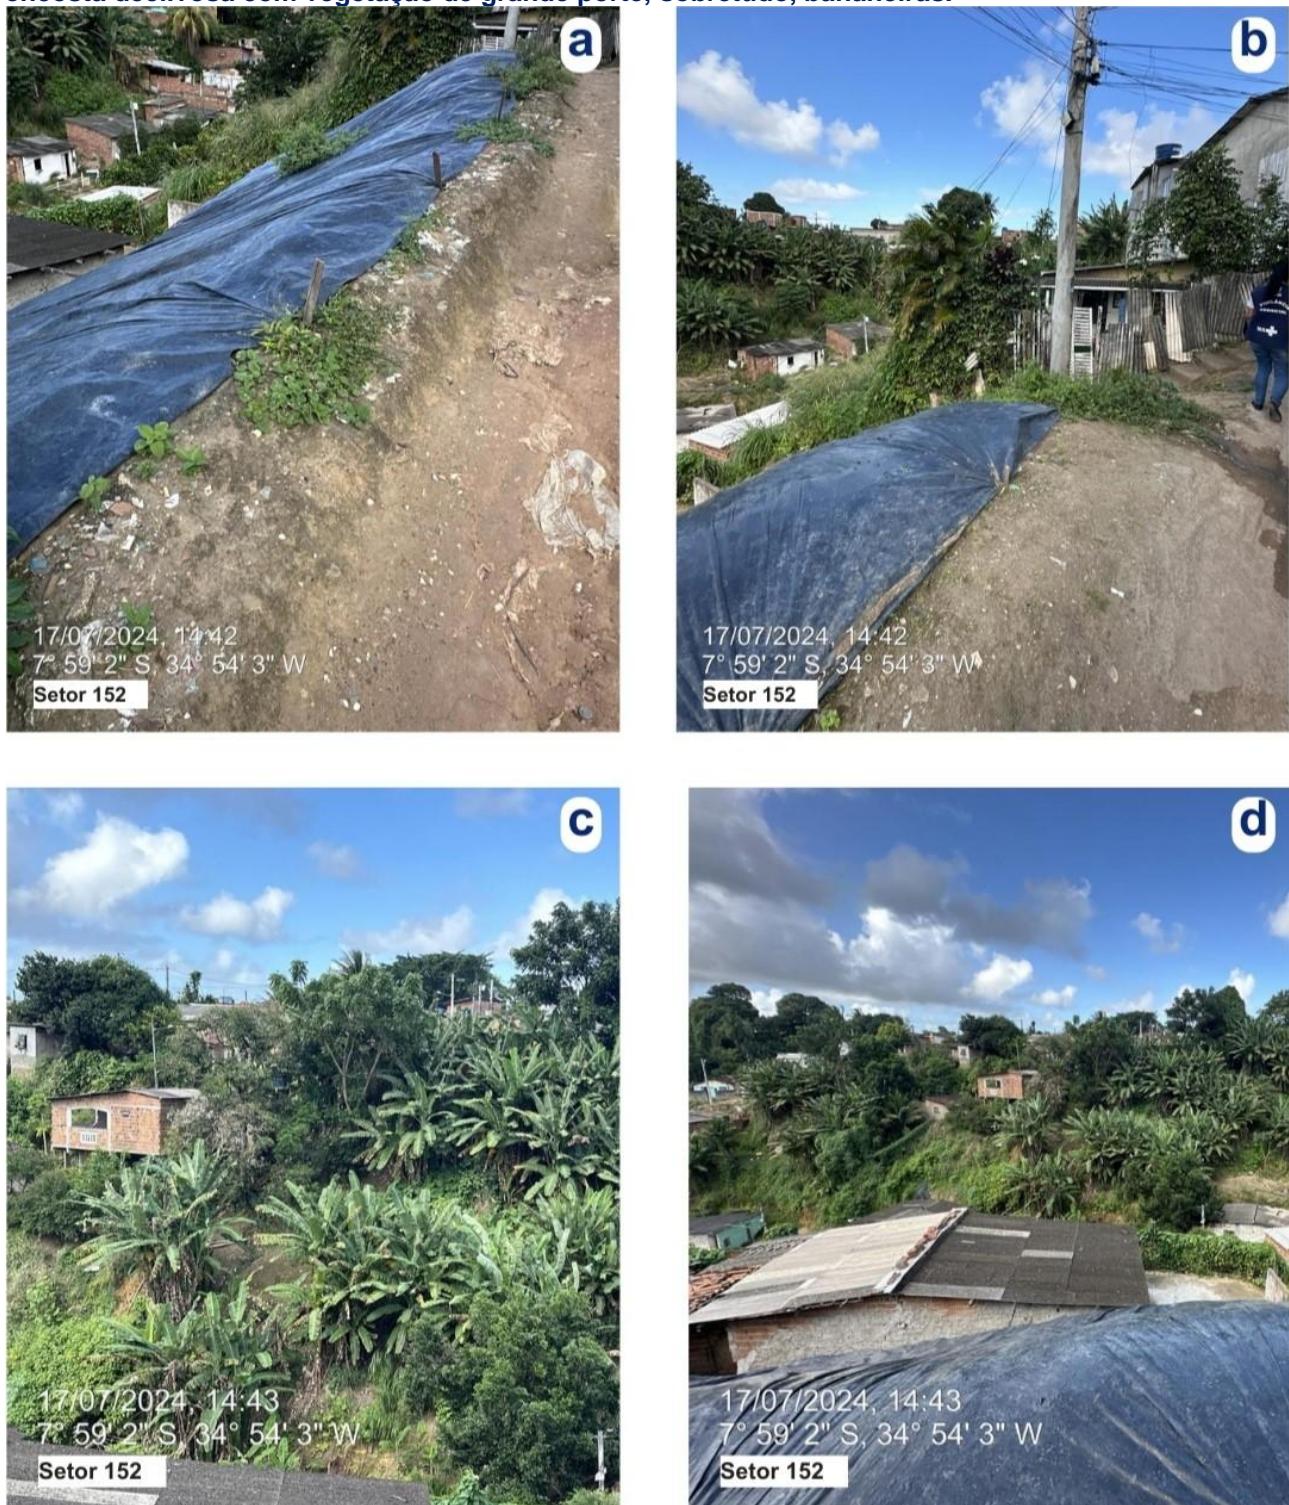
Figura 110: Fotos de campo do Setor 152 – a/b: presença de lona plástica cobrindo encosta; c/d: encosta declinosa com vegetação de grande porte, sobretudo, bananeiras.

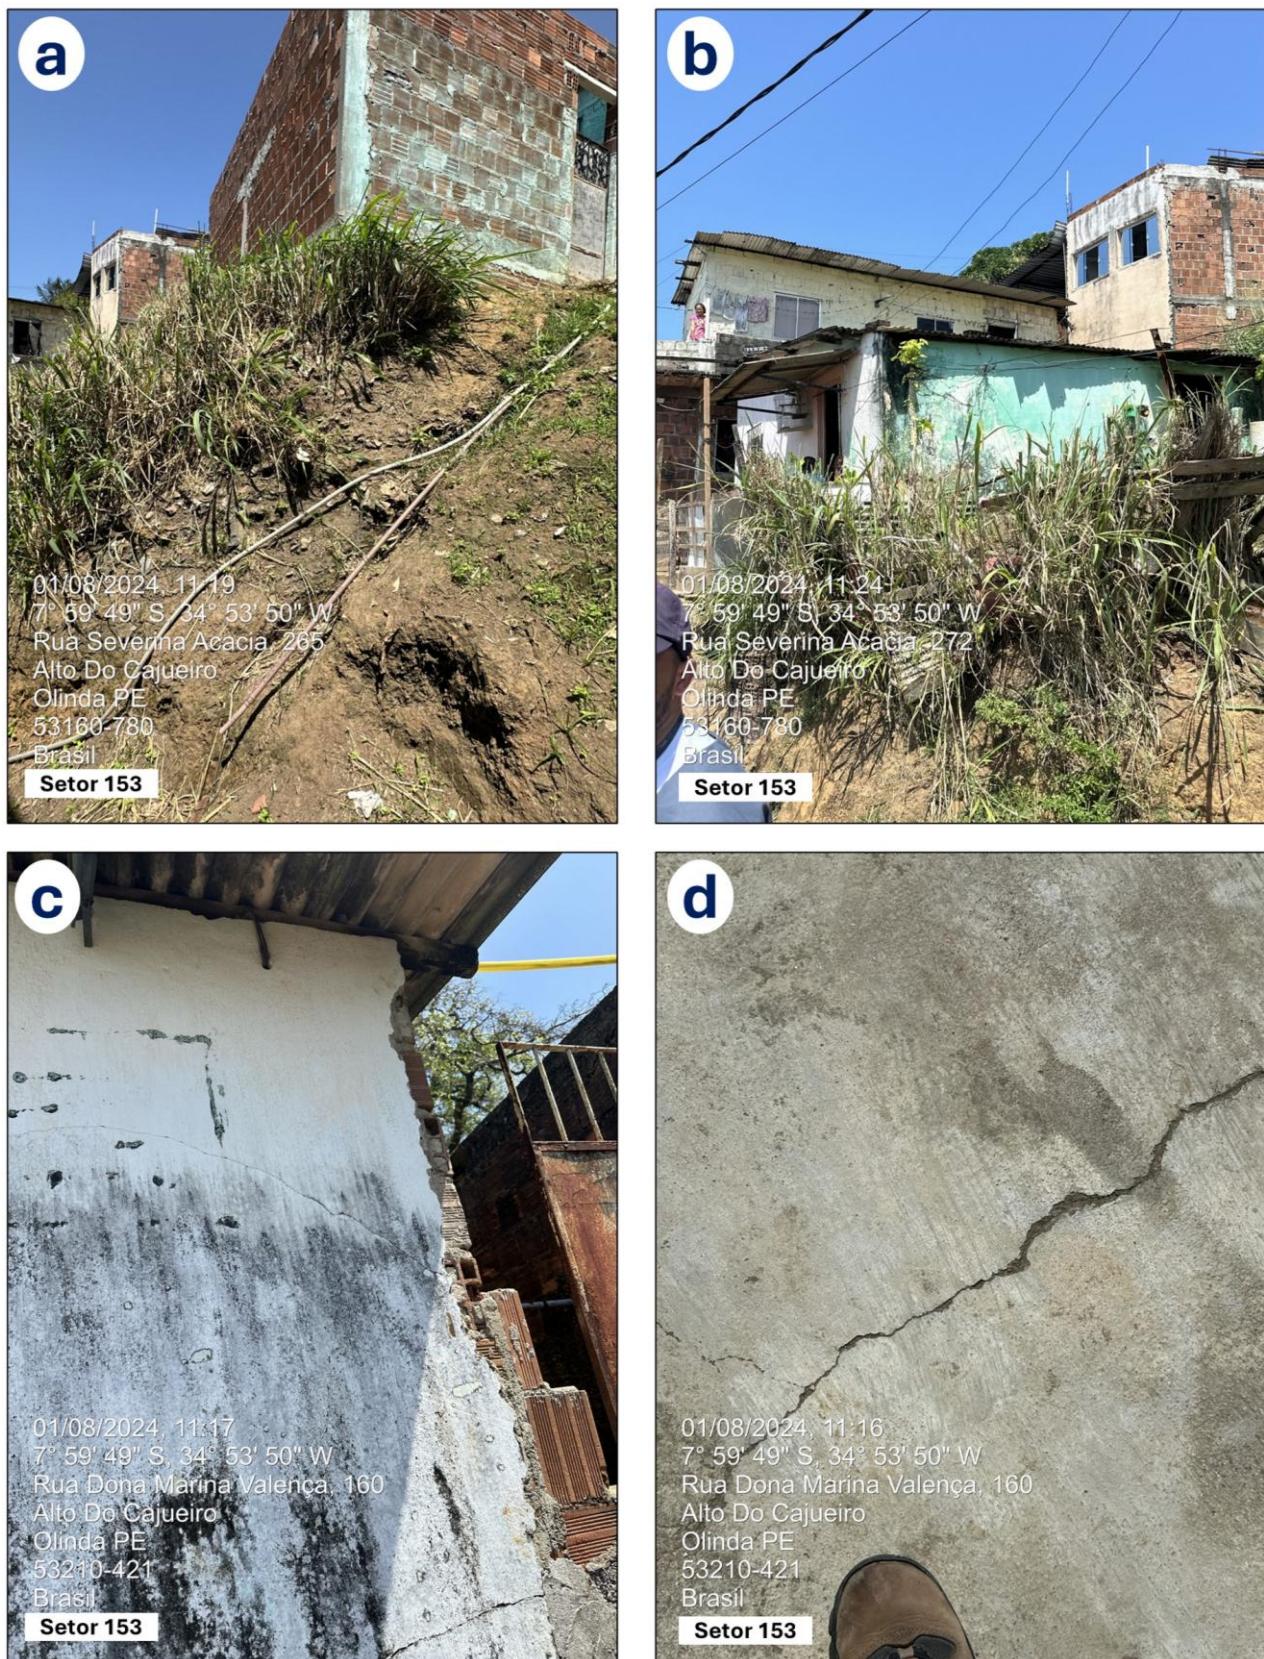
Figura 113: Fotos de campo do Setor 153 – a: solo exposto, água servida e moradias próximas à encosta; b: vulnerabilidade construtiva das moradias; c: trinca na moradia; d: trinca no terreno.

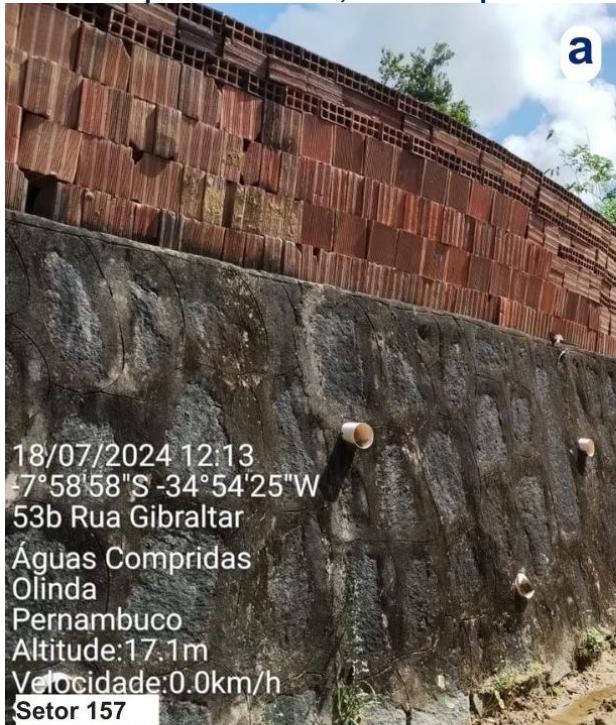
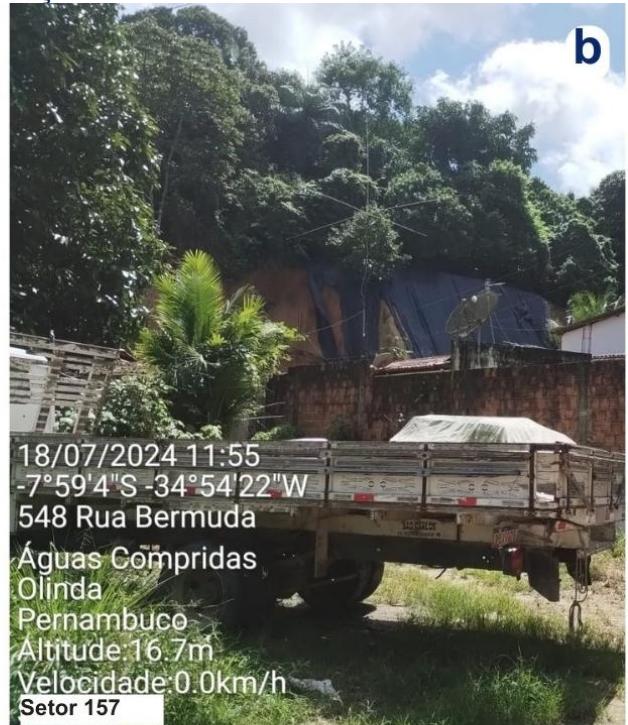
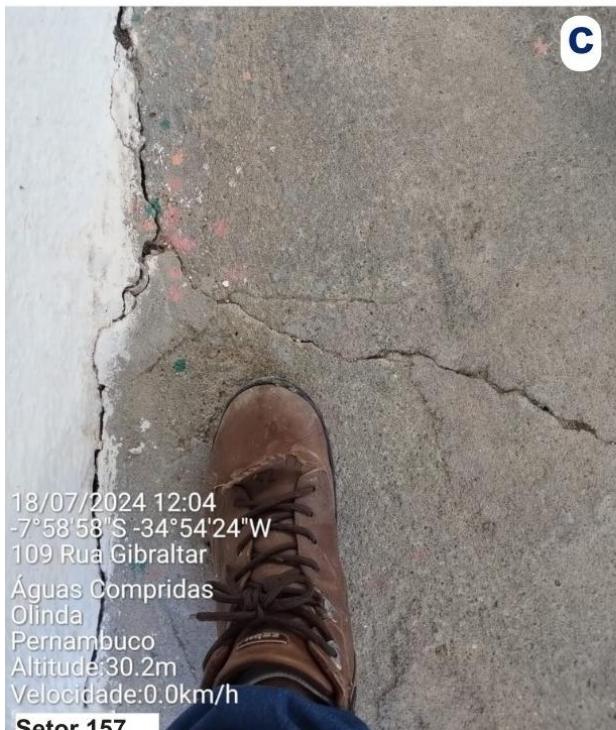
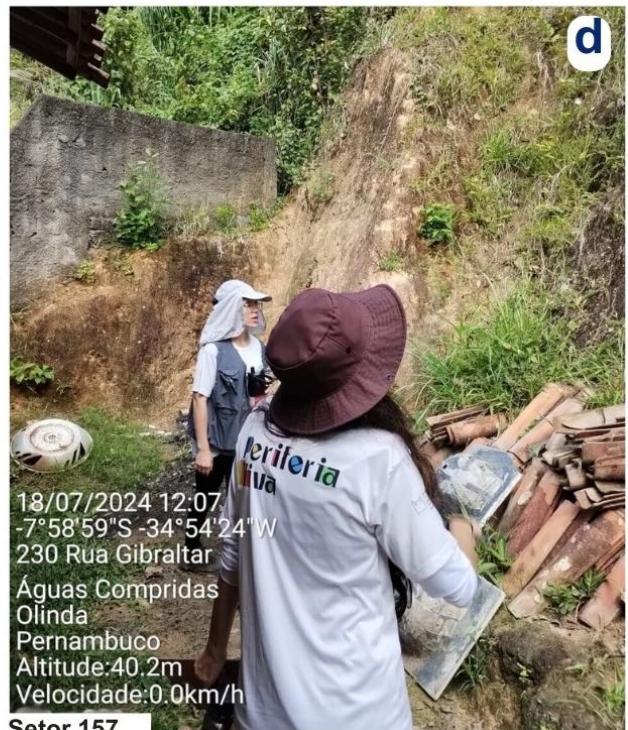
Figura 115: Fotos de campo do Setor 157 – a: muro de contenção; b: presença de lona plástica; c:trinca em solo impermeabilizado; d: solo exposto com vegetação rasteira.

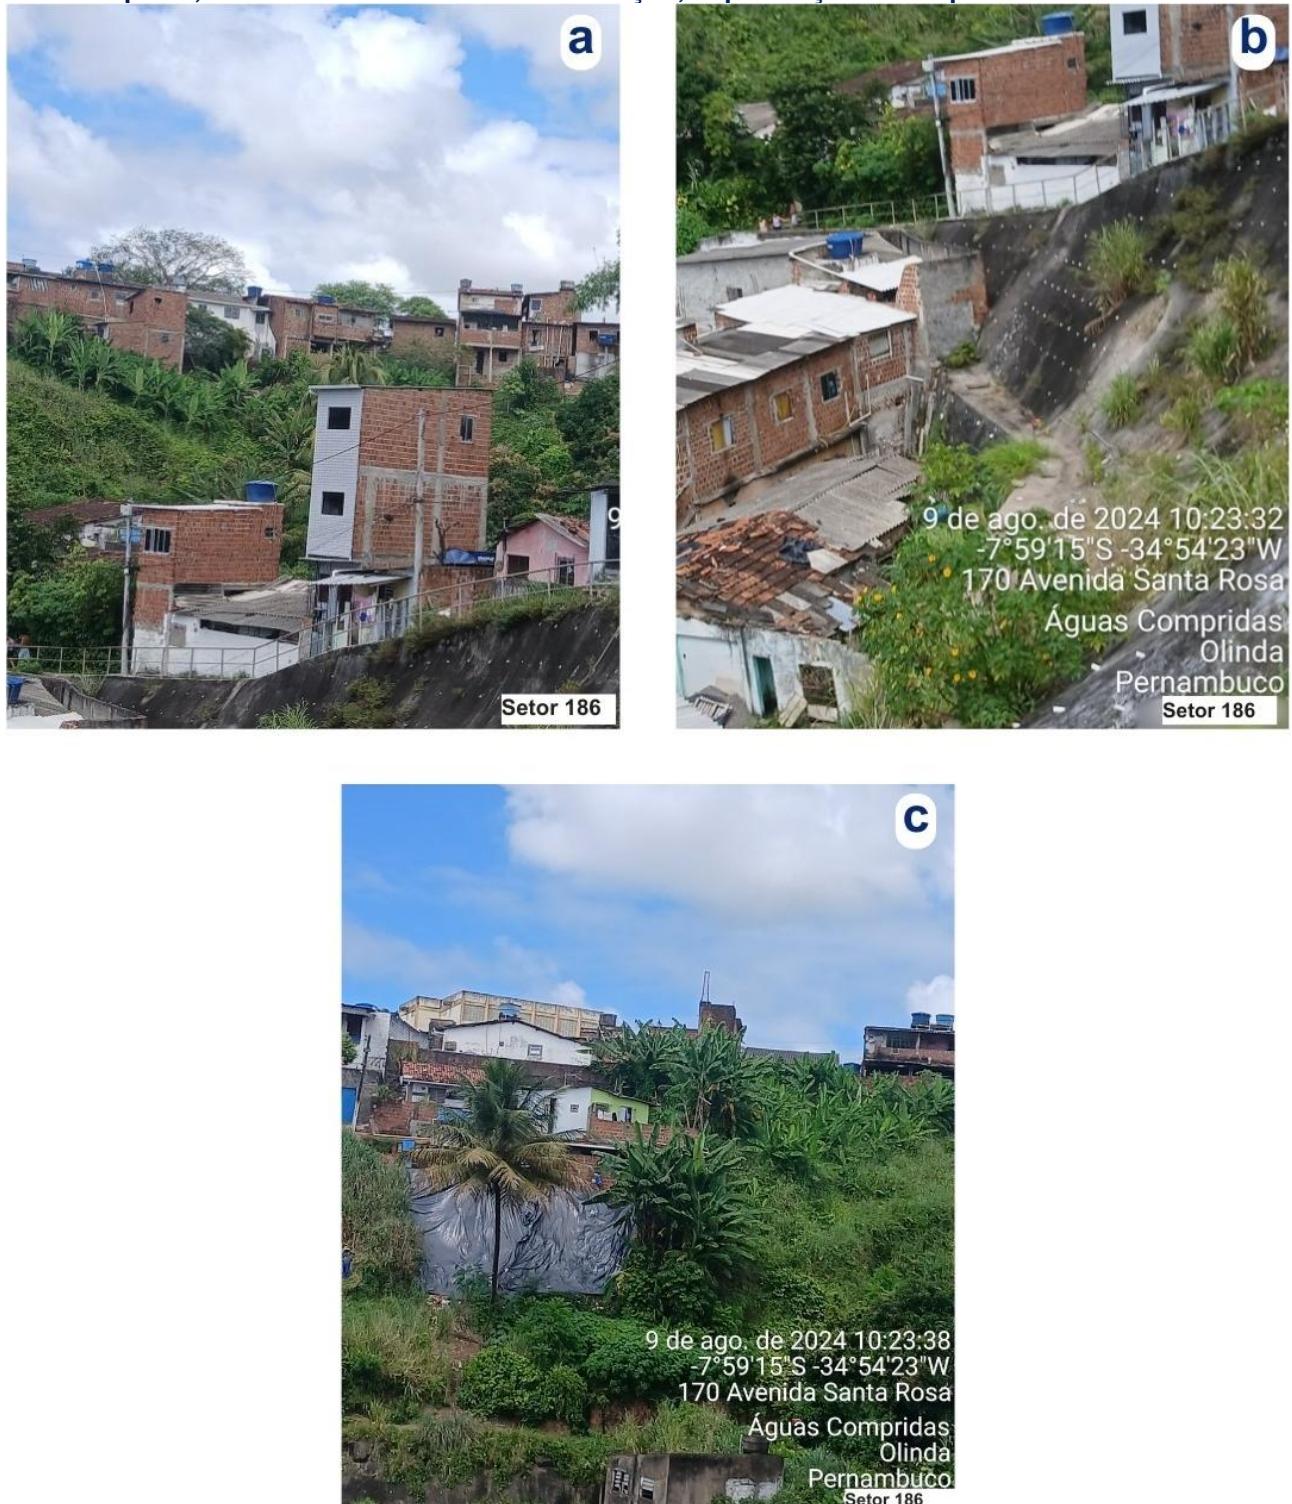
Figura 129: Fotos de campo do Setor 186 - a: moradias próximas ao topo de encosta declivosa com risco de queda; b: detalhe de estrutura de contenção; c: presença de lona plástica.

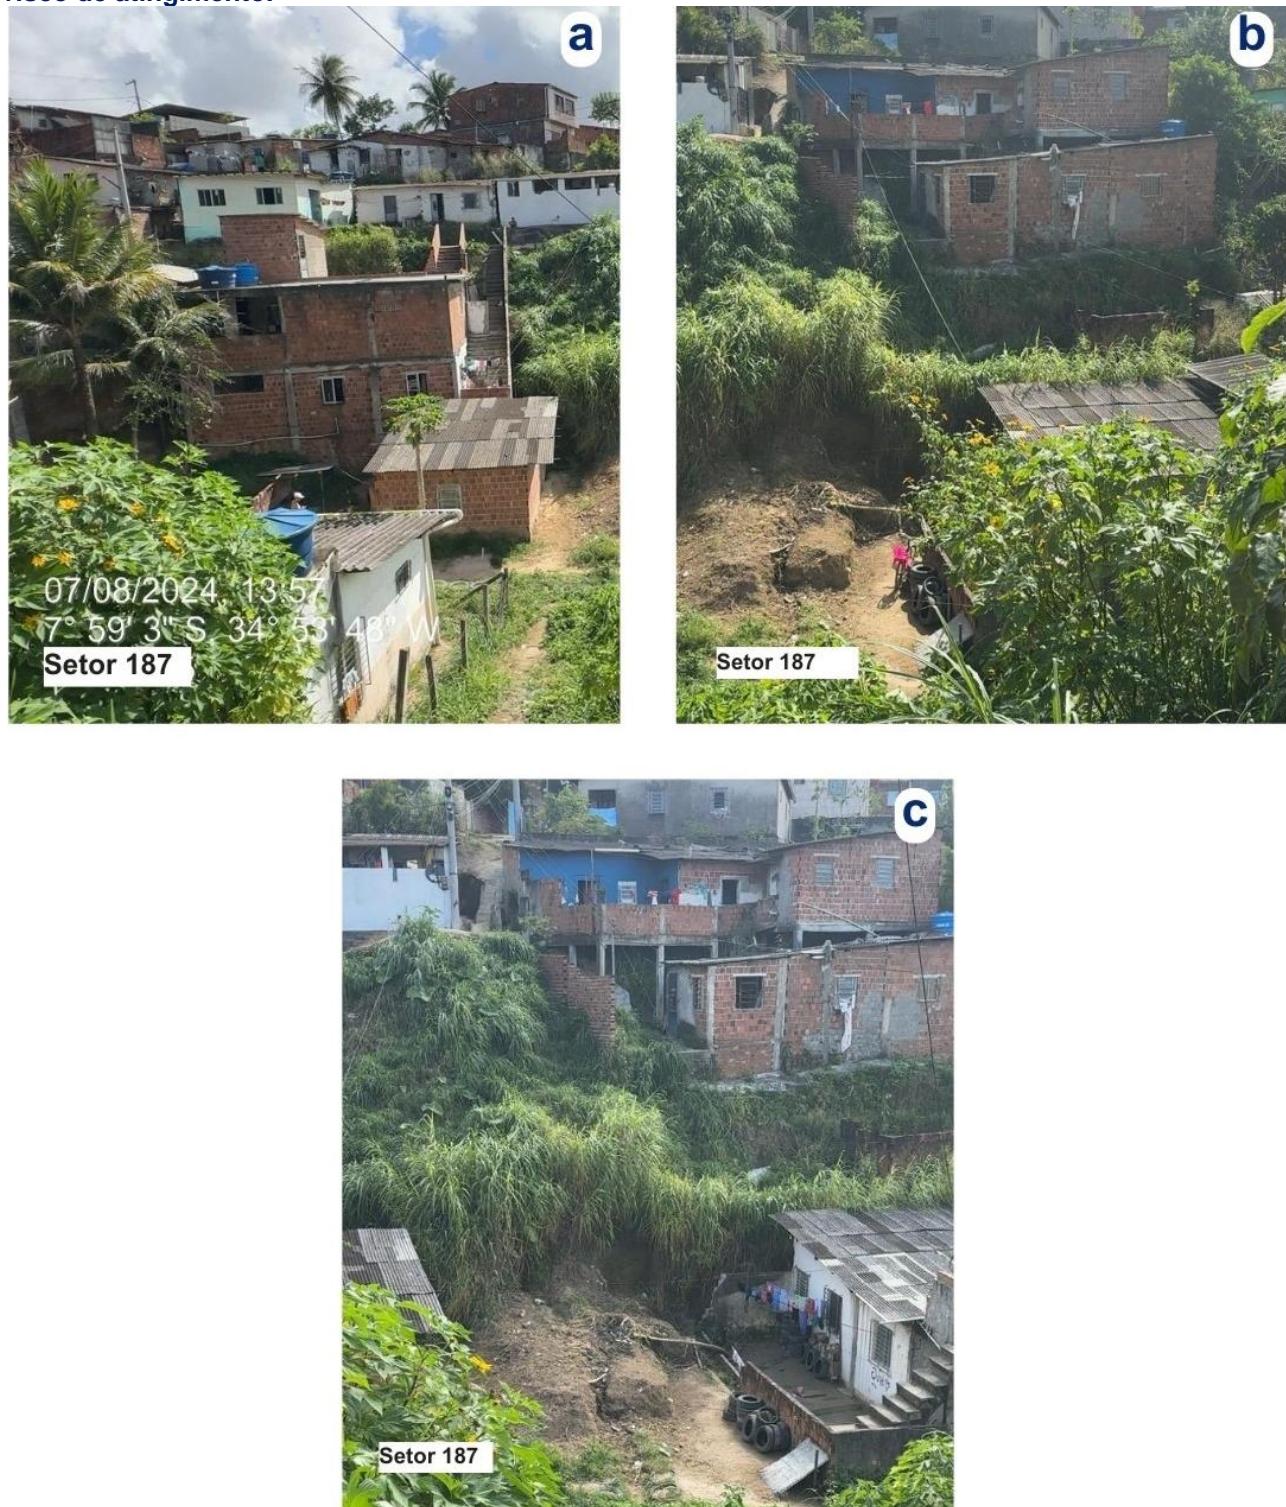
Figura 132: Fotos de campo do Setor 187 - a/b/c: moradias próximas à base de encosta declivosa com risco de atingimento.

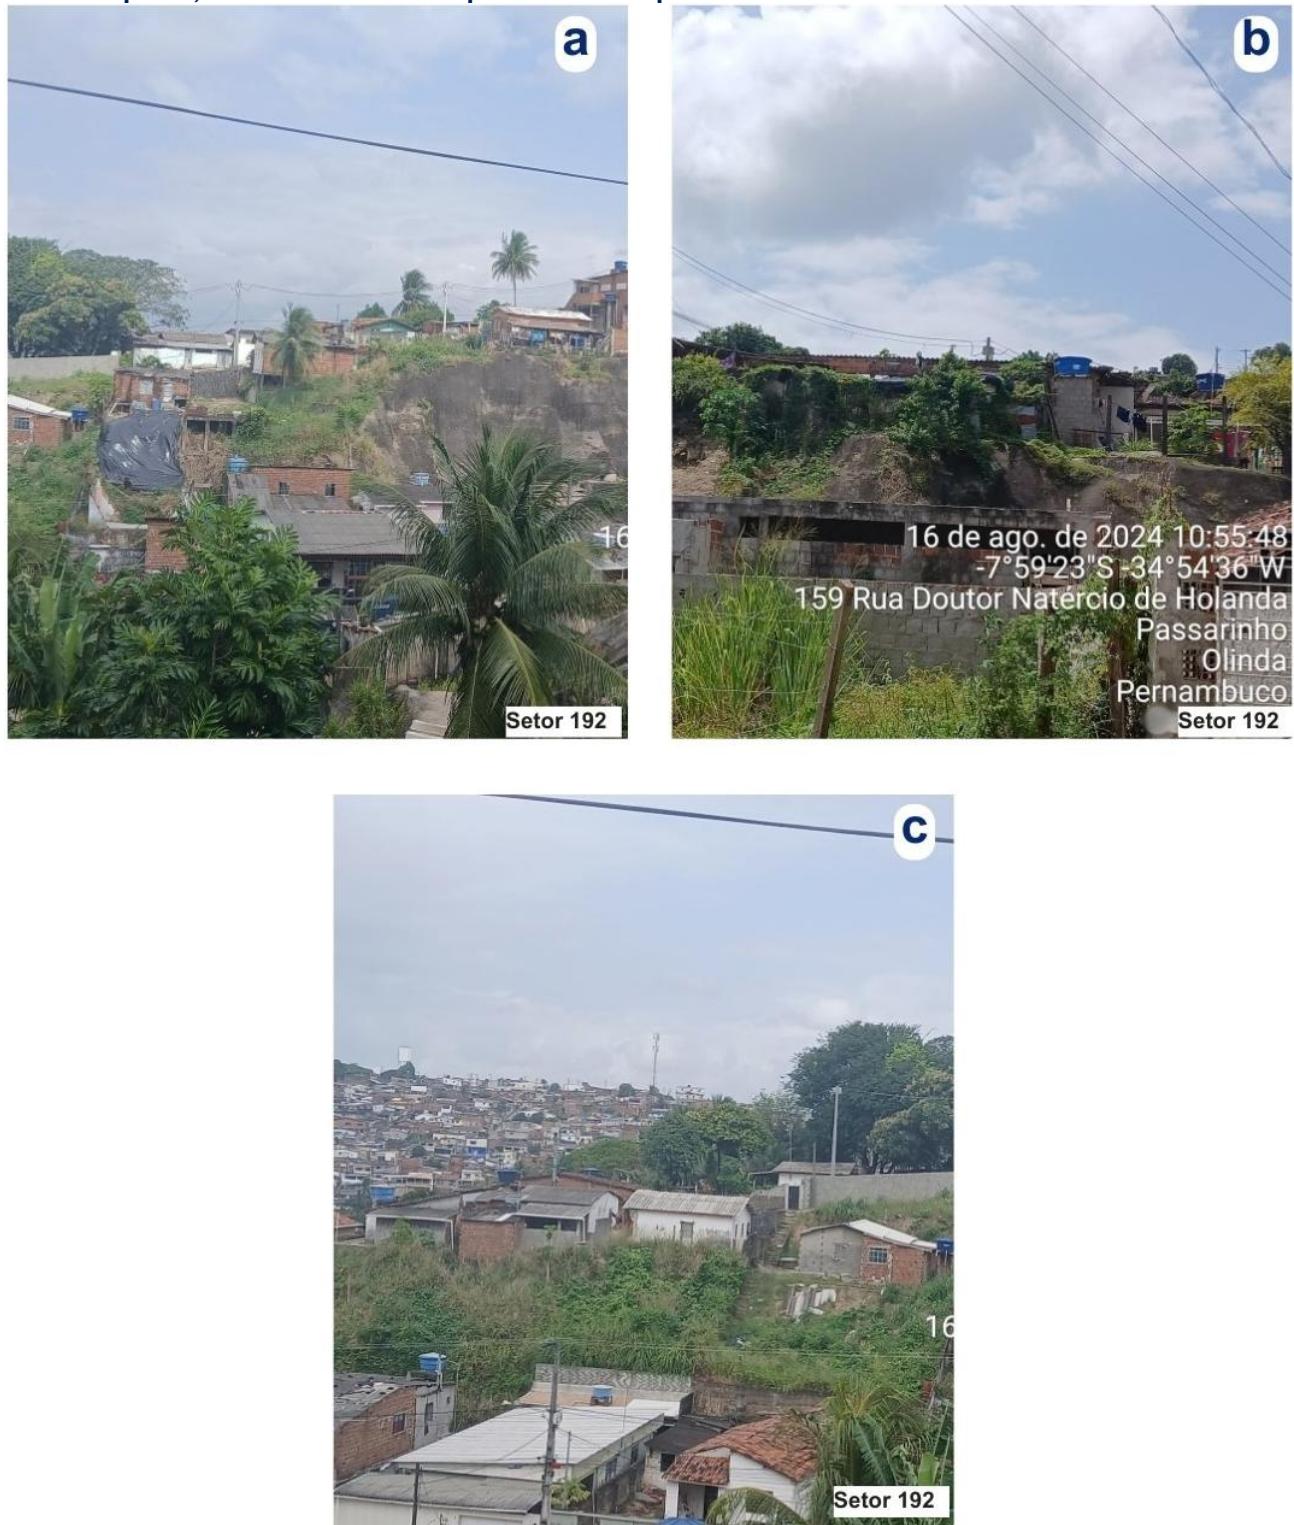
Figura 138: Fotos de campo do Setor 192 - a/b: encosta declivosa com presença de lona plástica com risco de queda; c: área de moradias próximas ao topo da encosta.

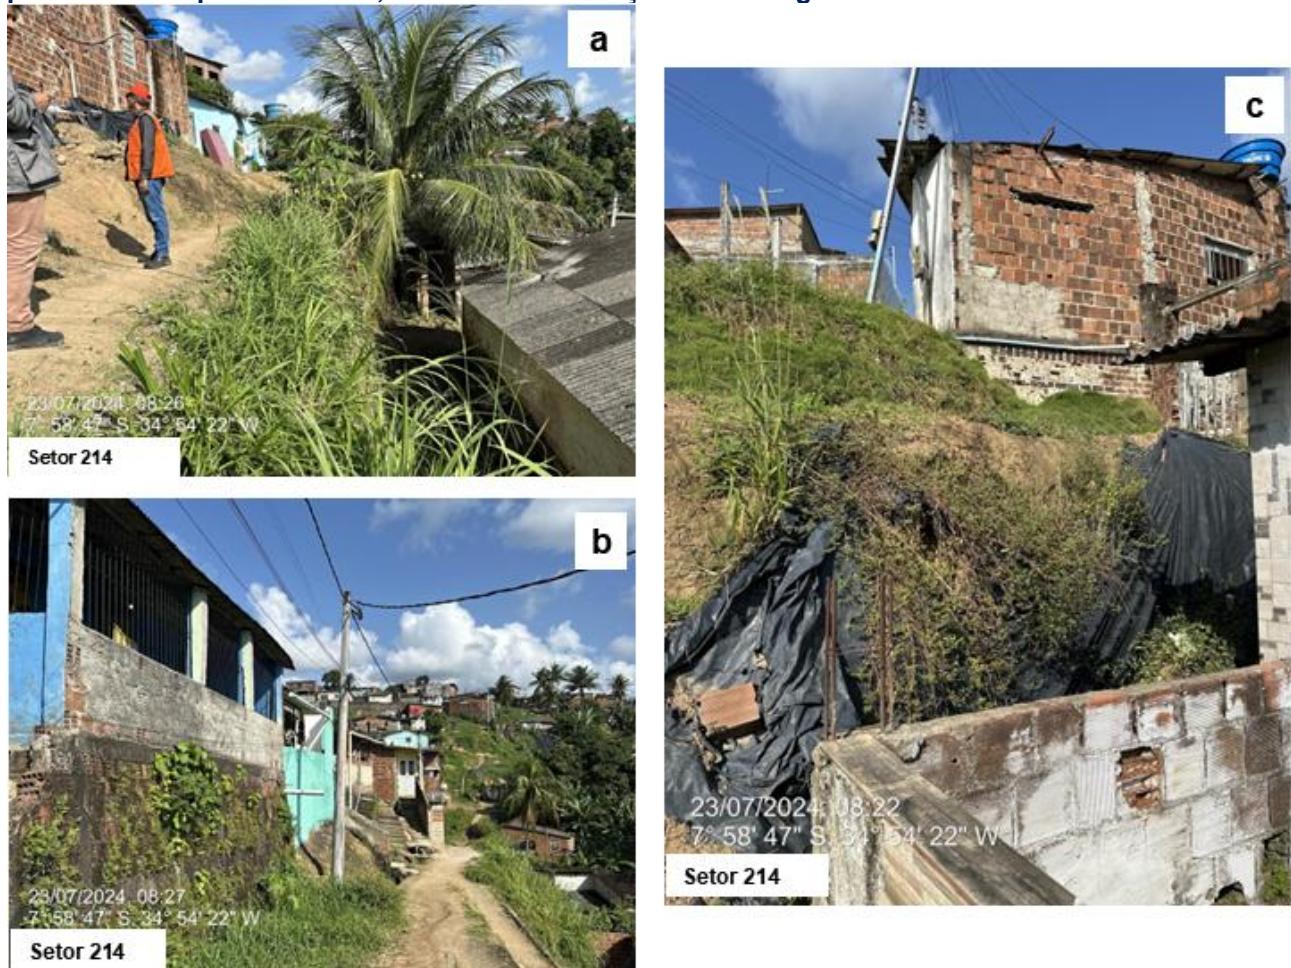
Figura 144: Fotos de campo do Setor 214 – a: solo exposto coberto com lona plástica; b: moradias próximas ao topo da encosta; c/d: detalhe de lançamento de água servida.
