PLANO MUNICIPAL DE REDUÇÃO DE RISCOS - PMRR

ETAPA 3 AÇÕES ESTRUTURAIS E NÃO ESTRUTURAIS

Volume 1: Ações estruturais
a movimentos de massa

Olinda (PE)

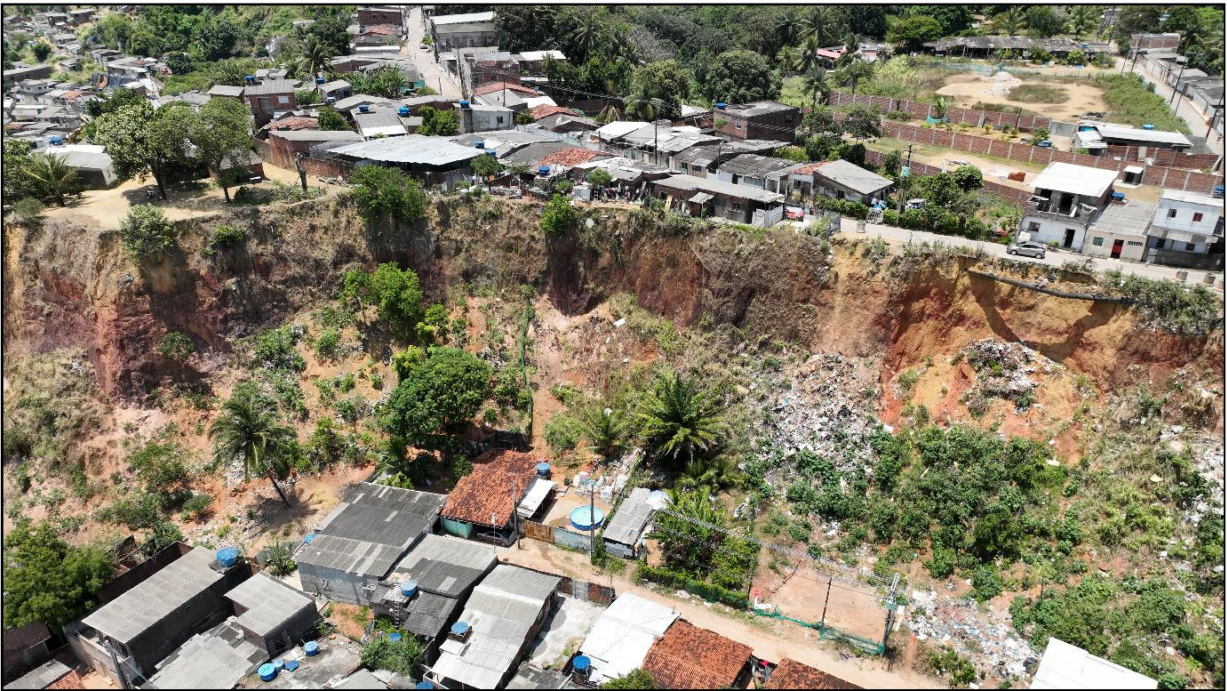
Figura 19: Situação do setor e manifestações de risco 4; 1- cicatriz de deslizamento exposta na encosta; 2- lixo acumulado próximo às moradias; 3- moradia às margens da encosta íngreme.

① CICATRIZ

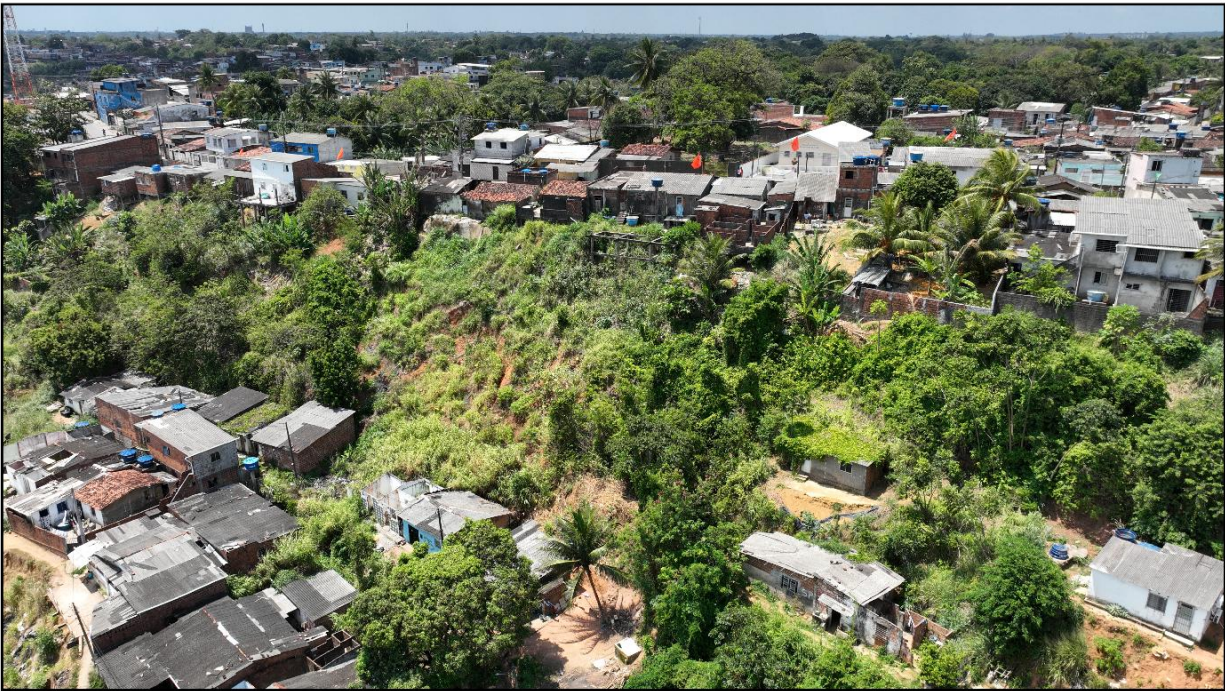
Figura 25: Situação do setor e manifestações de risco 4; 1- presença de vegetação herbácea na encosta; 2- acúmulo de lixo próximo a encosta.

1 PRESENÇA DE VEGETAÇÃO HERBACEA NA ENCOSTA

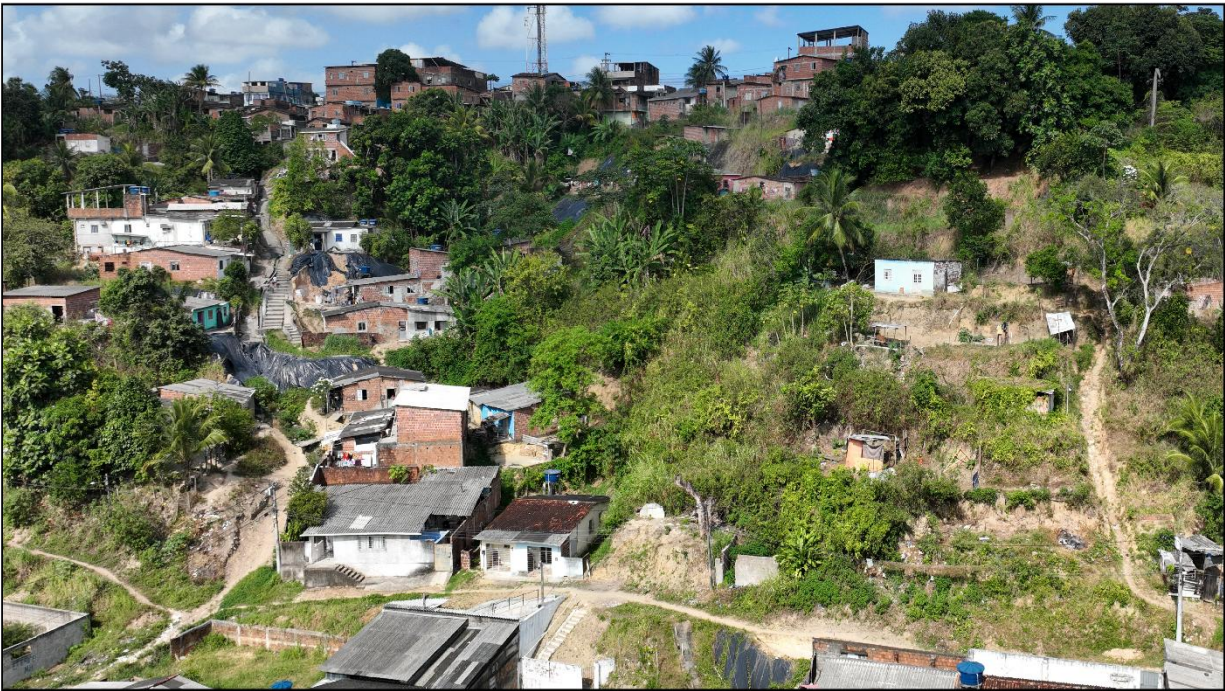
Figura 98: Situação do setor e manifestações de risco 4. 1- Cicatriz na encosta, 2- Lonas na encosta, 3- Esgoto aberto.

① CICATRIZ
