PLANO MUNICIPAL DE REDUÇÃO DE RISCOS - PMRR

ETAPA 2
MAPEAMENTO DO RISCO
Volume 2: Setores R2

UNIVERSIDADE FEDERAL DE
PERNAMBUCO (UFPE)
Olinda (PE)

Município: Olinda

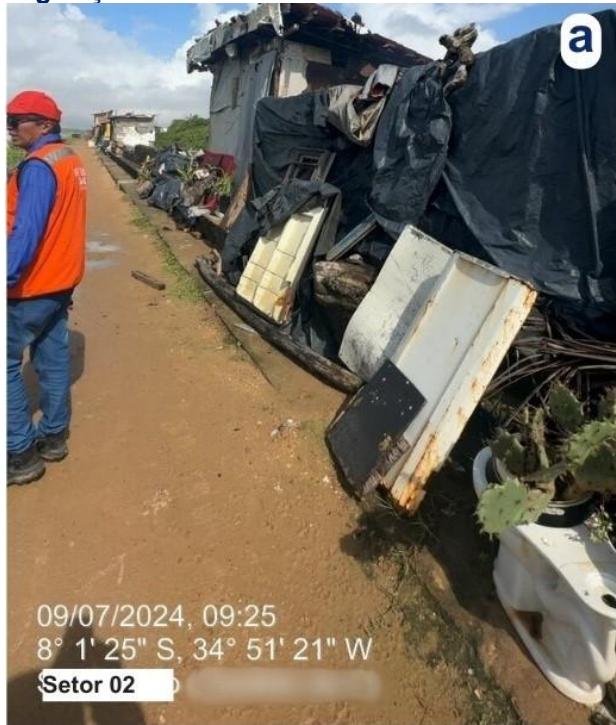
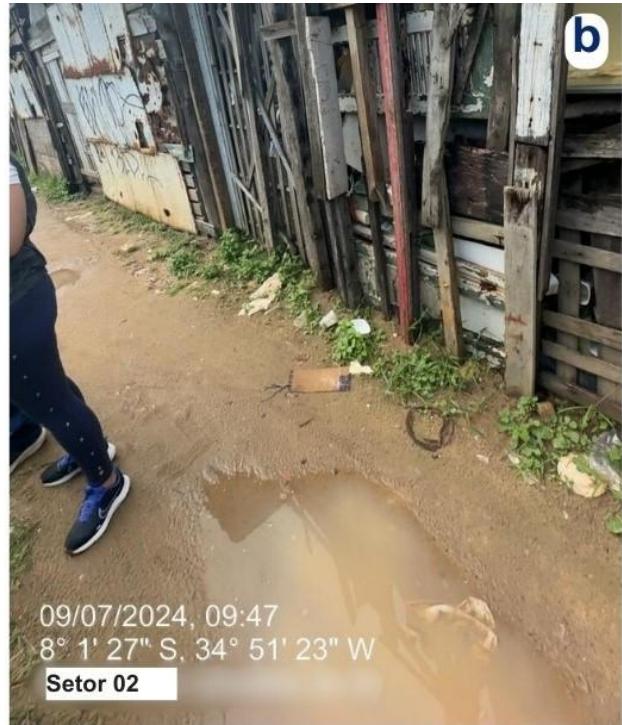
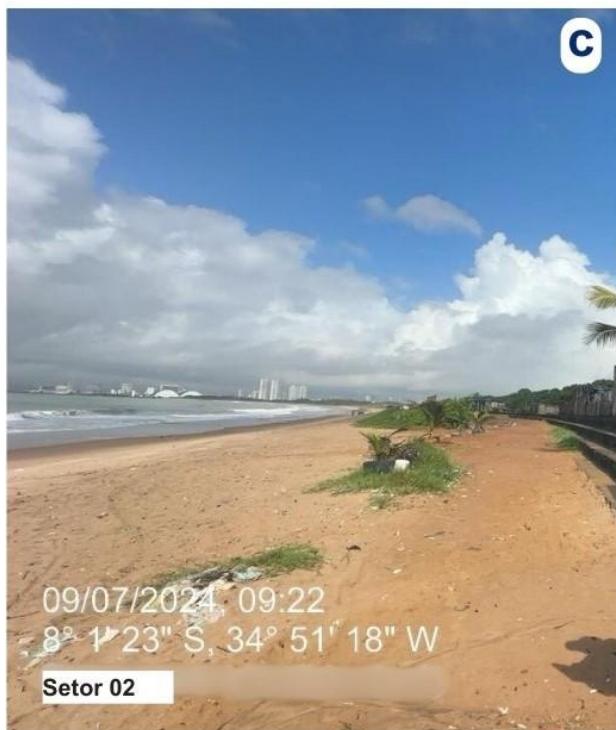
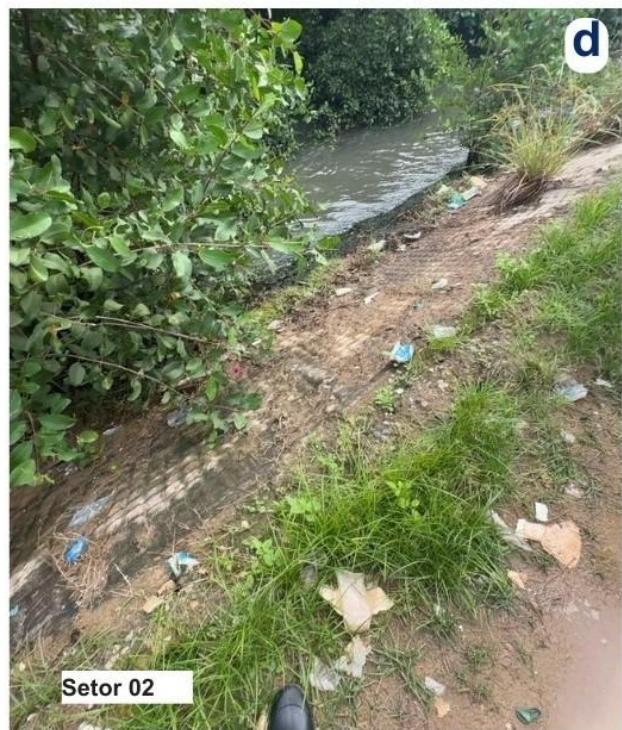
Há necessidade de ações emergenciais?	<input checked="" type="checkbox"/> Não <input type="checkbox"/> Sim
OBSERVAÇÕES E DESCRIÇÕES ADICIONAIS	
Embora o setor apresente alta vulnerabilidade social e condições construtivas precárias, não há registros de atingimento direto das moradias por inundações.

Figura 3: Fotos de campo do setor 02 - a: área com resíduos sólidos e habitações precárias; b: presença de moradias precárias; c: setor adjacente à praia; d: margem de rio com resíduos sólidos e vegetação densa.

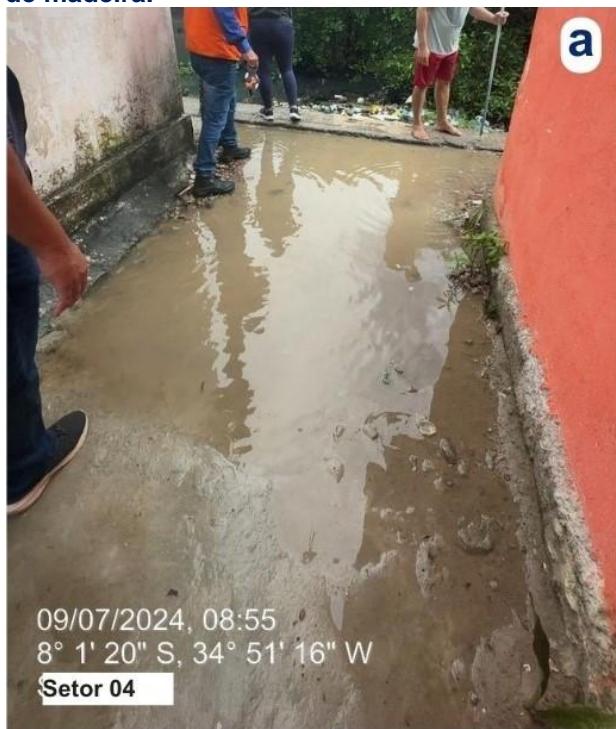
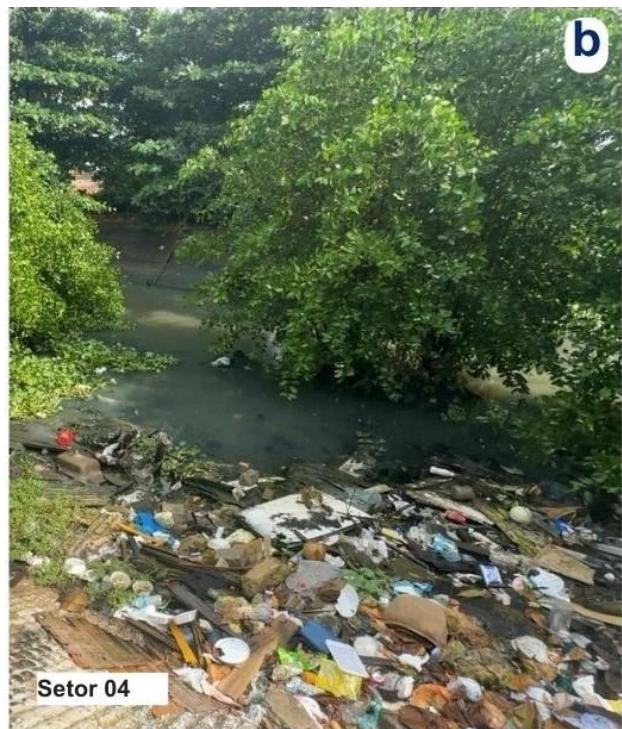
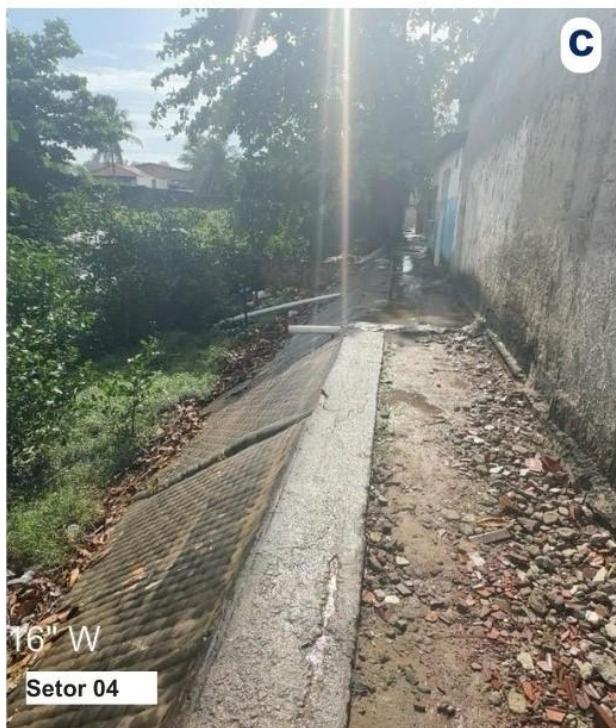
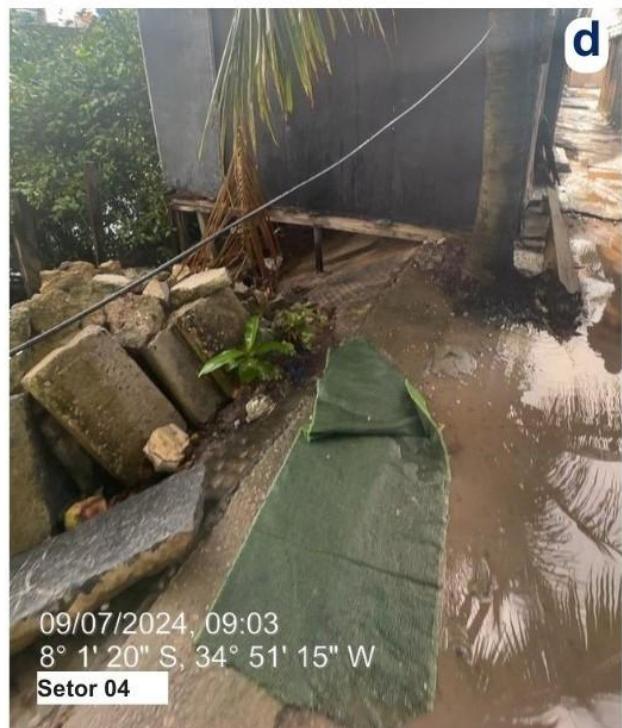
Há necessidade de ações emergenciais?	<input checked="" type="checkbox"/> Não <input type="checkbox"/> Sim
OBSERVAÇÕES E DESCRIÇÕES ADICIONAIS	
Embora haja alta vulnerabilidade social e estrutural, a água não atinge as moradias.

Figura 6: Fotos de campo do setor 04 - a: alagamento no setor; b: acúmulo de resíduos na margem do rio; c: vegetação densa ao longo da margem do rio; d: área alagada com resíduos próximos a estrutura de madeira.

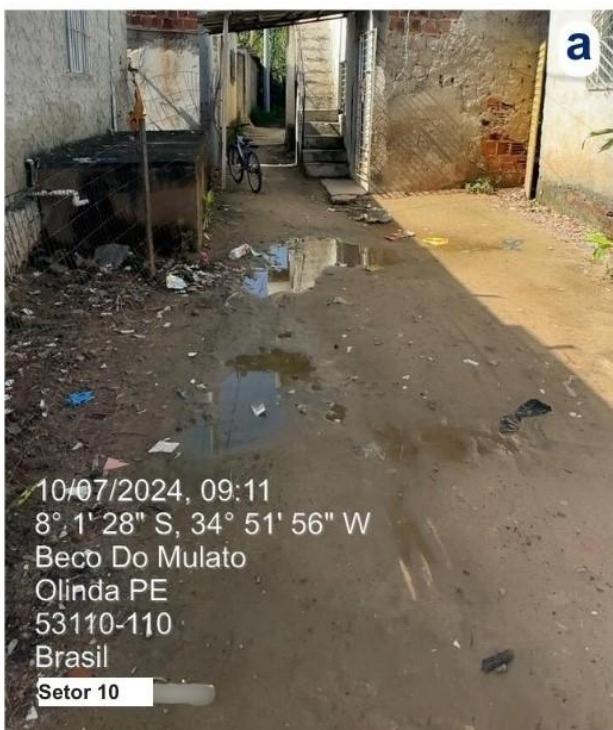
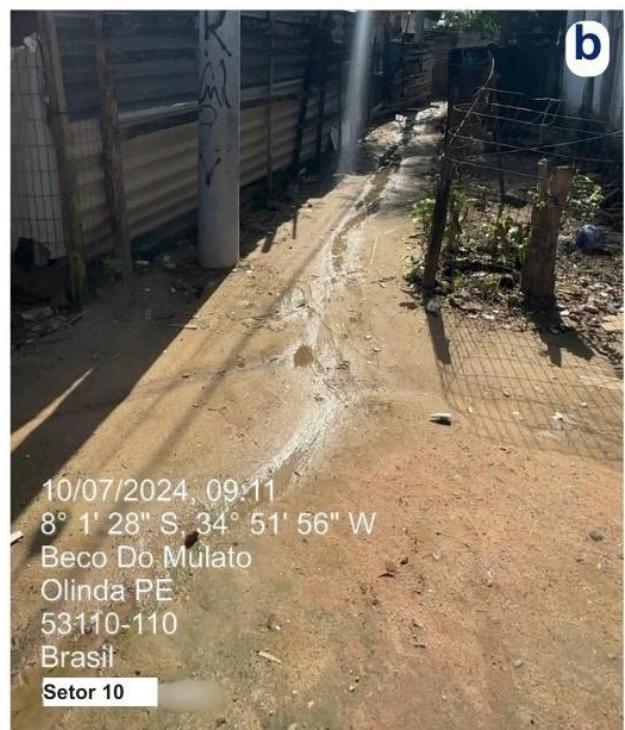
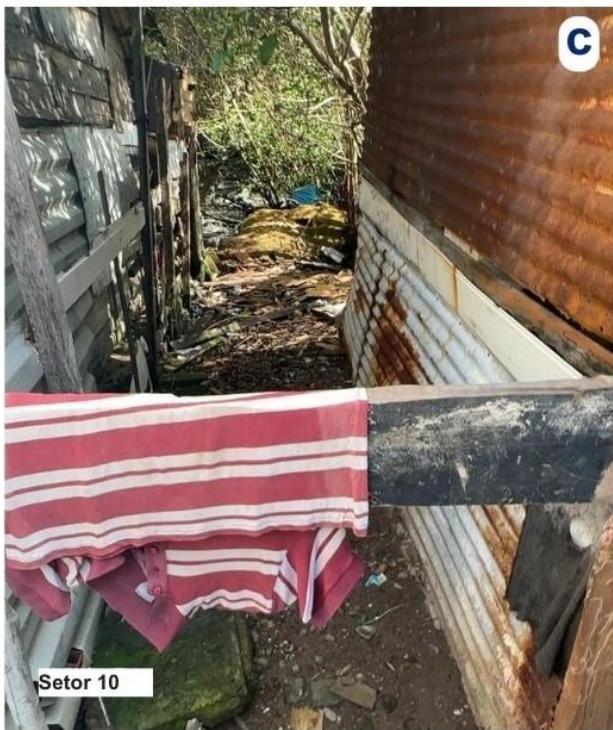
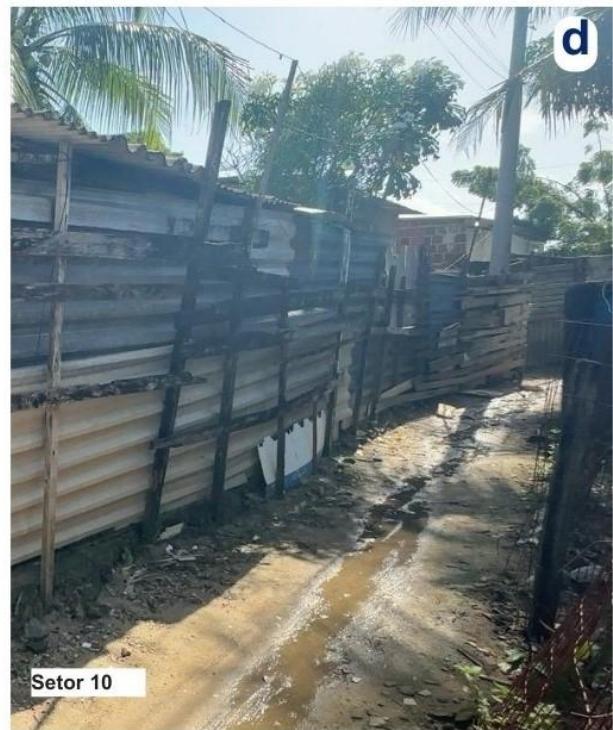
Figura 11: Fotos de campo do setor 10 – a e b: presença de solo exposto; c: área com corredor estreito e resíduos acumulados; d: corredor estreito entre habitações de madeira.

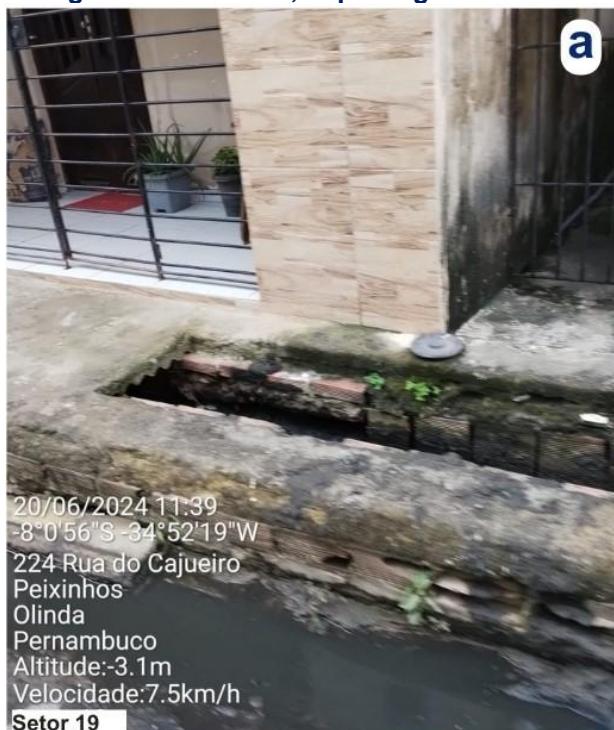
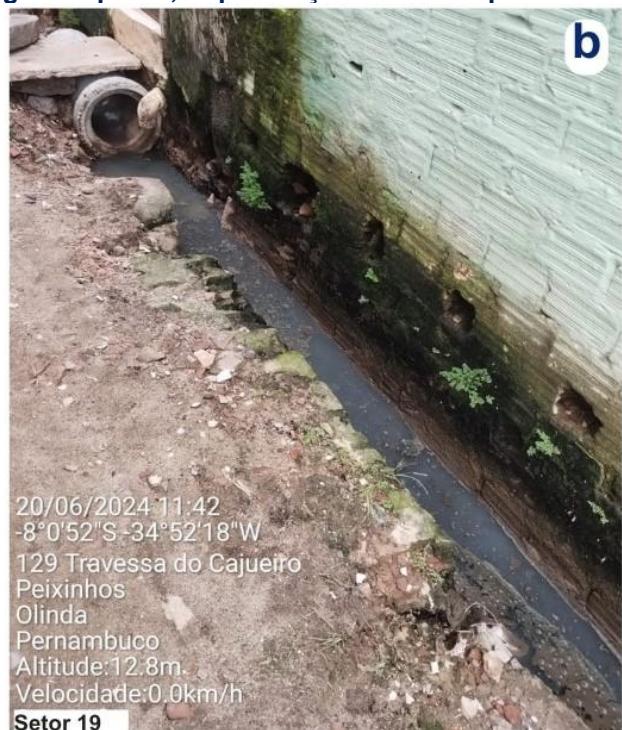
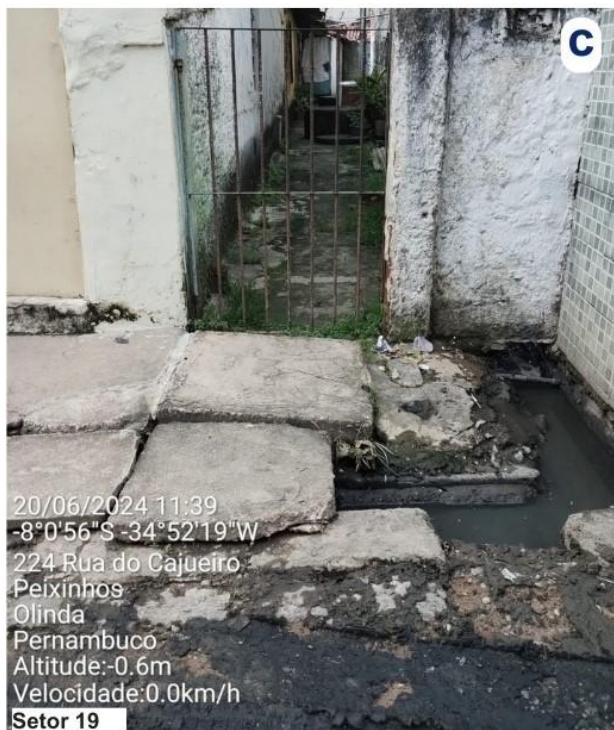
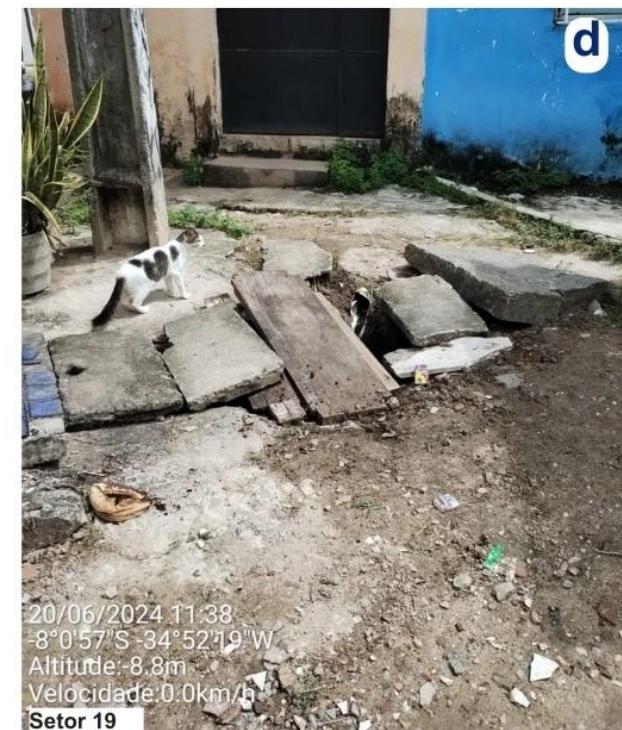
CLASSIFICAÇÃO DO RISCO				
Grau de Risco:	<input type="checkbox"/> Muito Alto (R4)	<input type="checkbox"/> Alto (R3)	<input checked="" type="checkbox"/> Médio (R2)	<input type="checkbox"/> Baixo (R1)
Há necessidade de ações emergenciais?	<input checked="" type="checkbox"/> Não <input type="checkbox"/> Sim			
OBSERVAÇÕES E DESCRIÇÕES ADICIONAIS				
Destaca-se processo de alagamento.

Figura 14: Fotos de campo do setor 19 – a: sistema de drenagem com resíduos em frente à moradia; b: esgoto a céu aberto; c: passagem estreita com esgoto exposto; d: presença de fossa séptica.

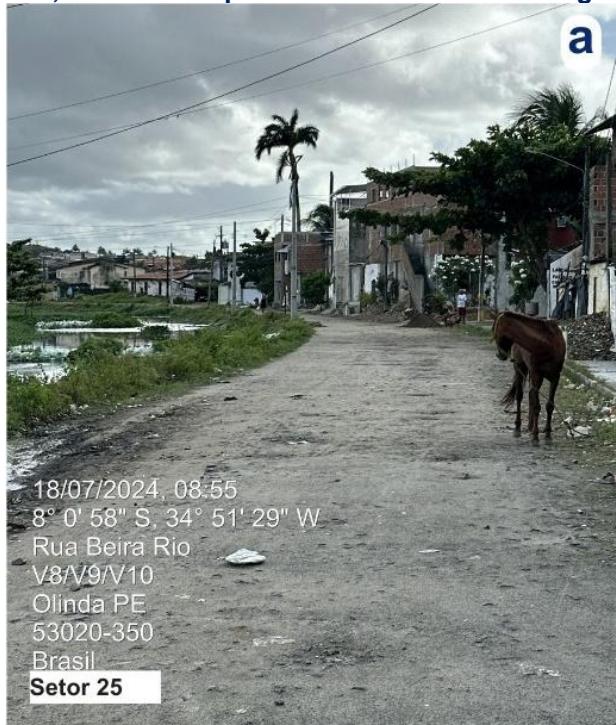
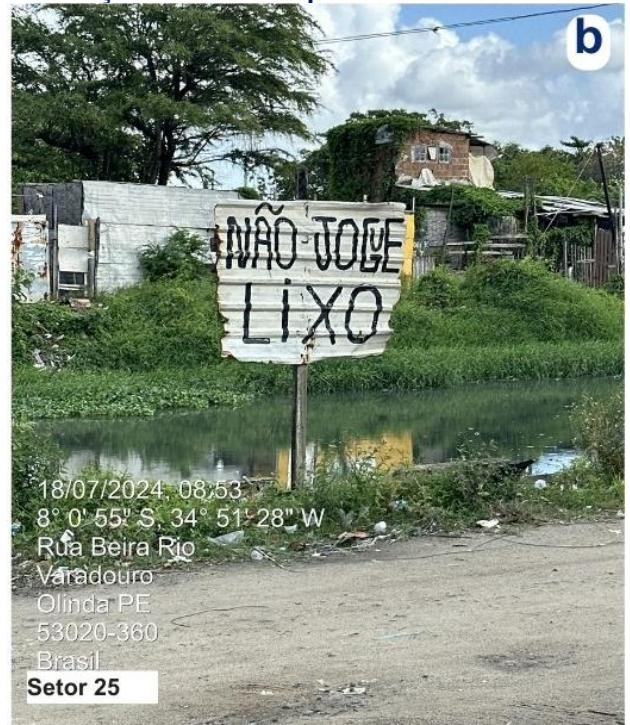
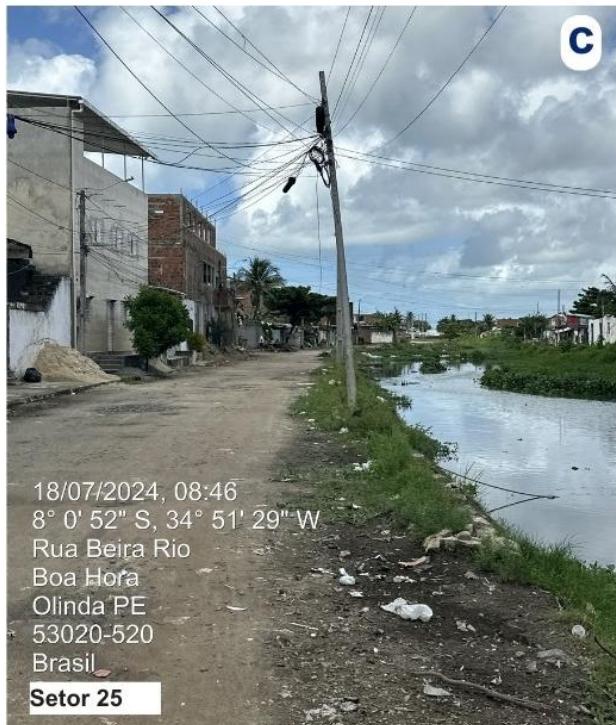
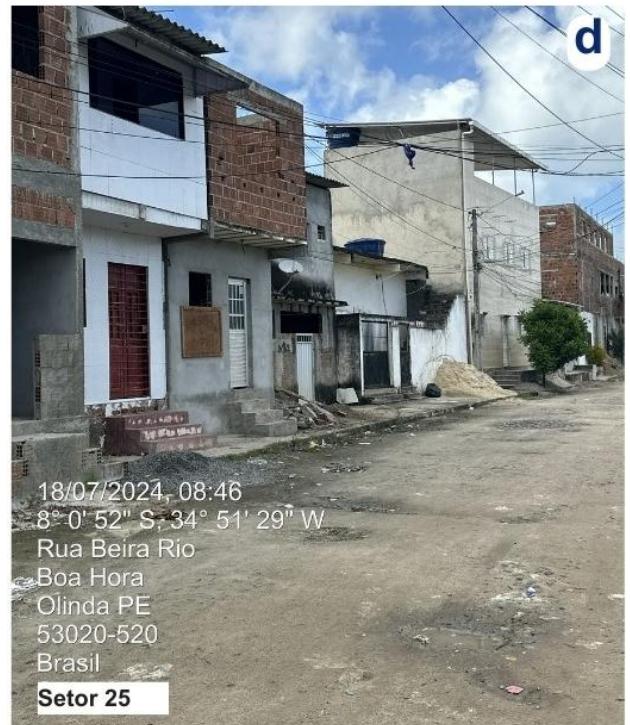
Figura 17: Fotos de campo do setor 25 – a: visão geral do setor; b: placa de alerta contra descarte de lixo; c: moradias próximas ao canal de drenagem; d: edificações em área impermeabilizada.

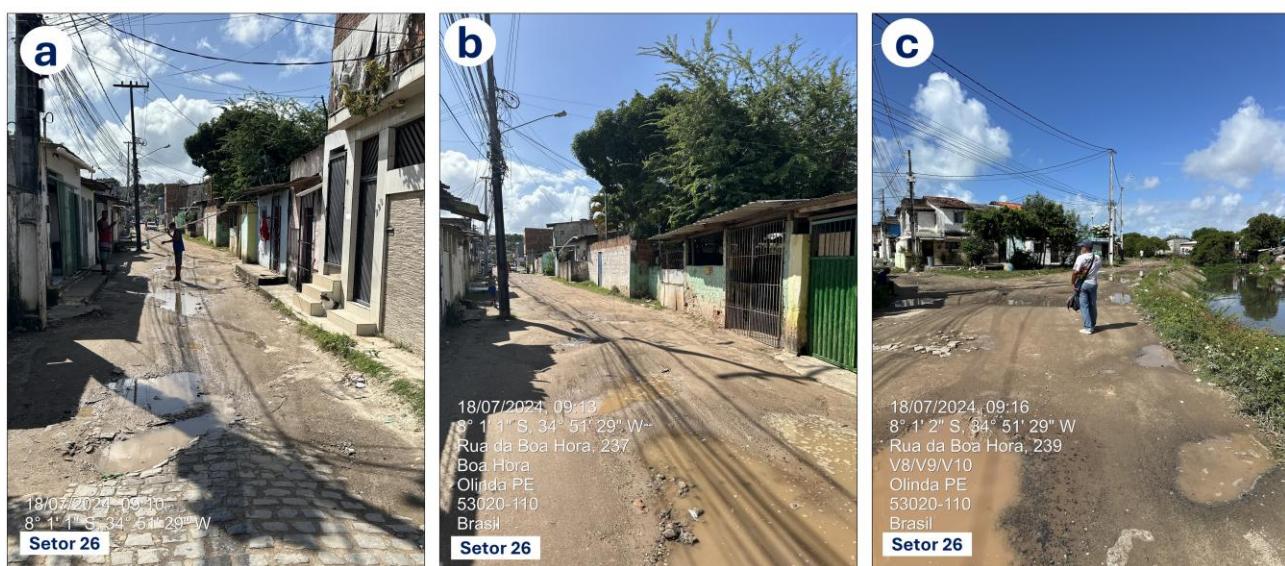
Figura 20: Fotos de campo do setor 26 – a: rua com poças d’água e moradias laterais; b trecho da rua em condições precárias com lama; c proximidade do canal de drenagem no setor e áreas alagadas.

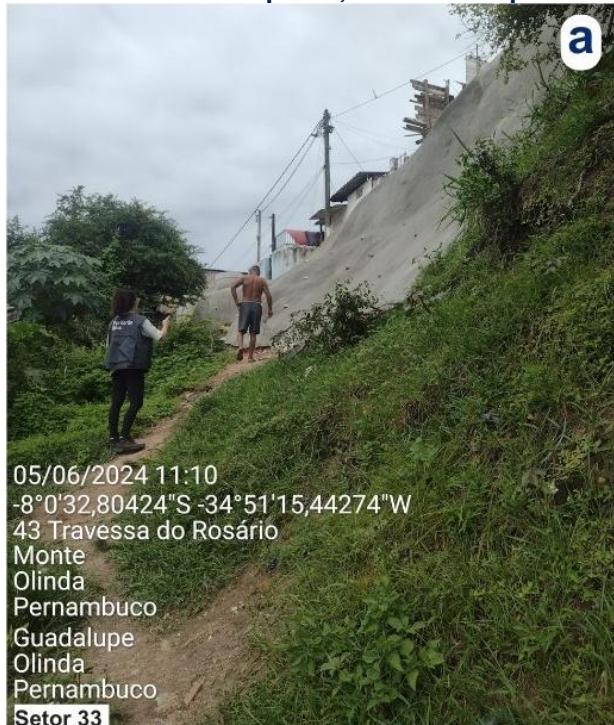
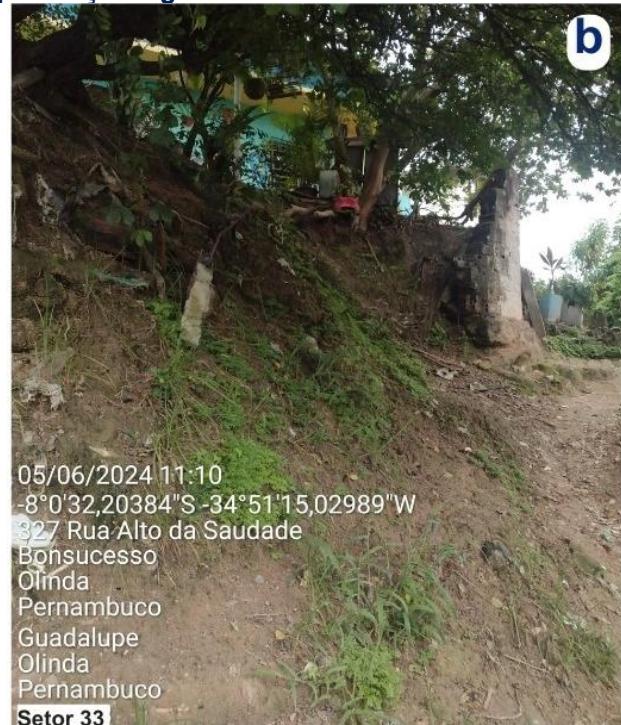
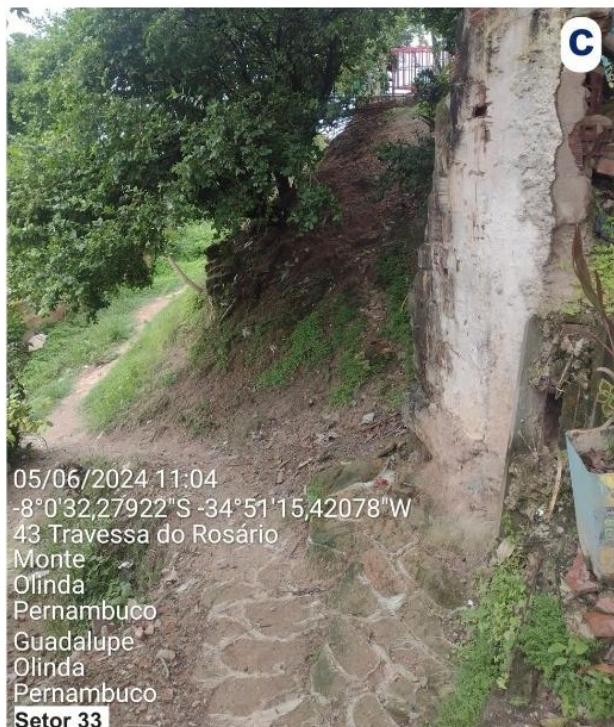
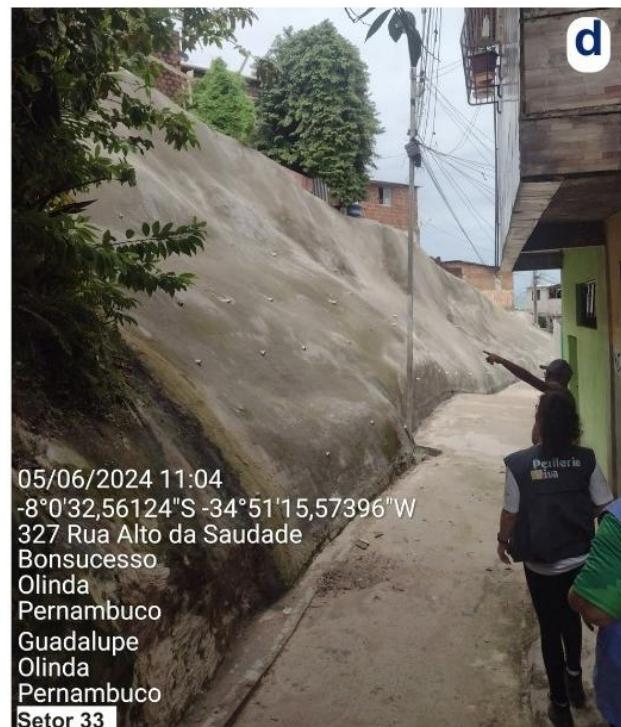
CLASSIFICAÇÃO DO RISCO	
Grau de Risco:	<input type="checkbox"/> Muito Alto (R4) <input type="checkbox"/> Alto (R3) <input checked="" type="checkbox"/> Médio (R2) <input type="checkbox"/> Baixo (R1)
Há necessidade de ações emergenciais?	<input checked="" type="checkbox"/> Não <input type="checkbox"/> Sim
OBSERVAÇÕES E DESCRIÇÕES ADICIONAIS	
A aplicação da geomanta neste setor foi concluída há cinco meses.

Figura 28: Fotos de campo do setor 33 - a: presença de geomanta em encosta declivosa; b: área inclinada em solo exposto; c: estrutura precária; d: presença de geomanta.

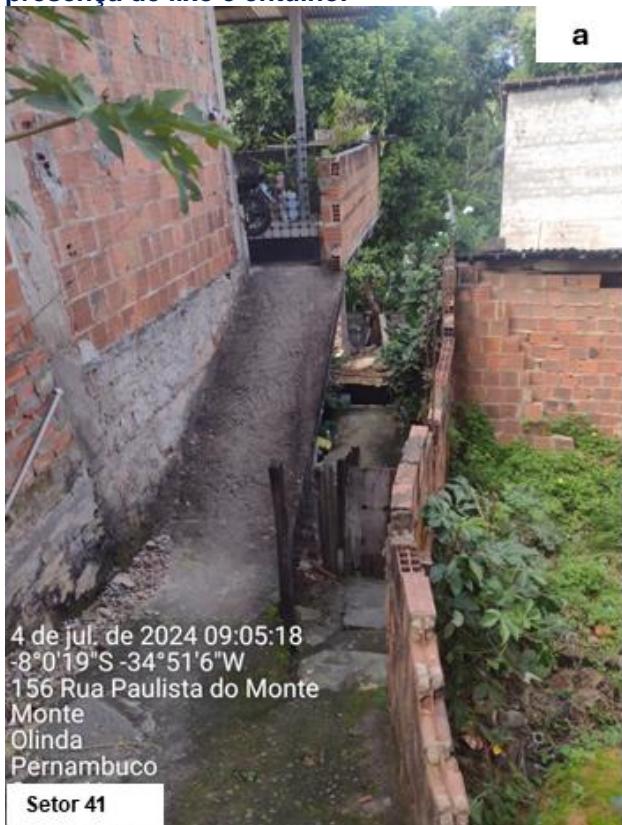
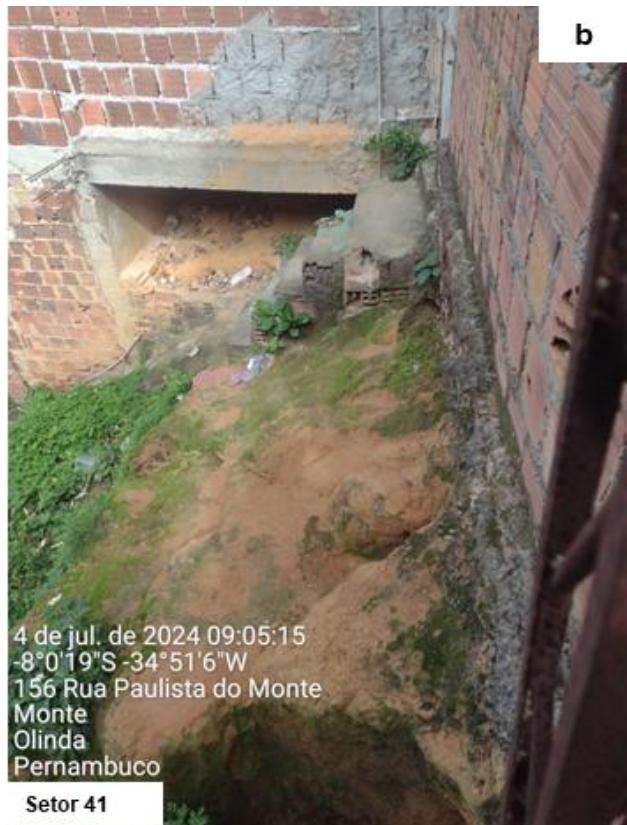
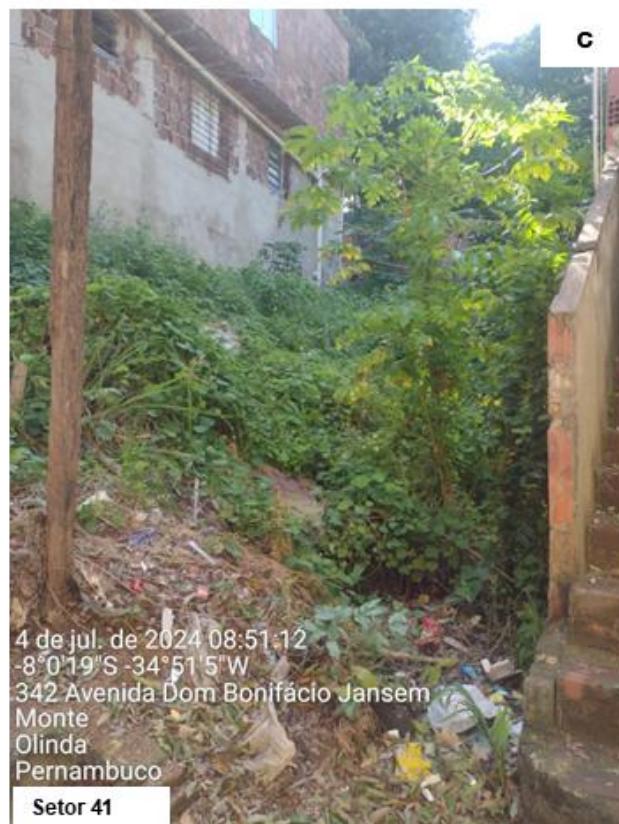
Figura 33: Fotos de campo do setor 41 - a: muro embarrigado; b: encosta com solo exposto; c: presença de lixo e entulho.

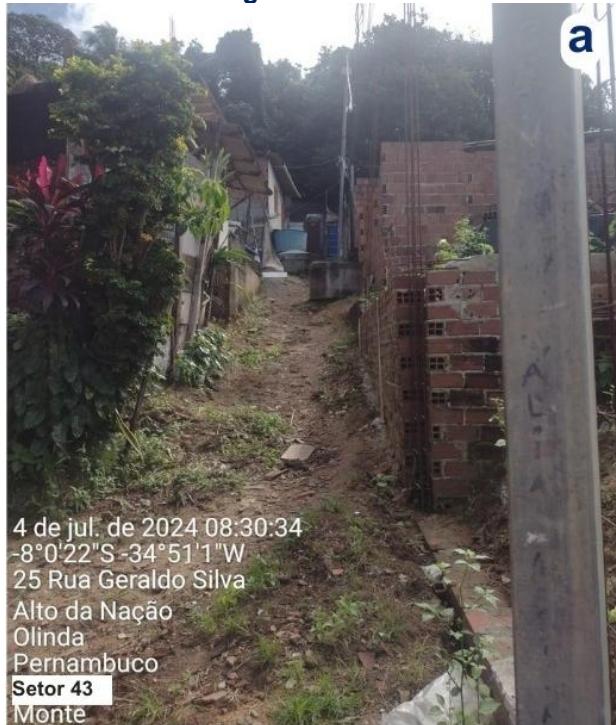
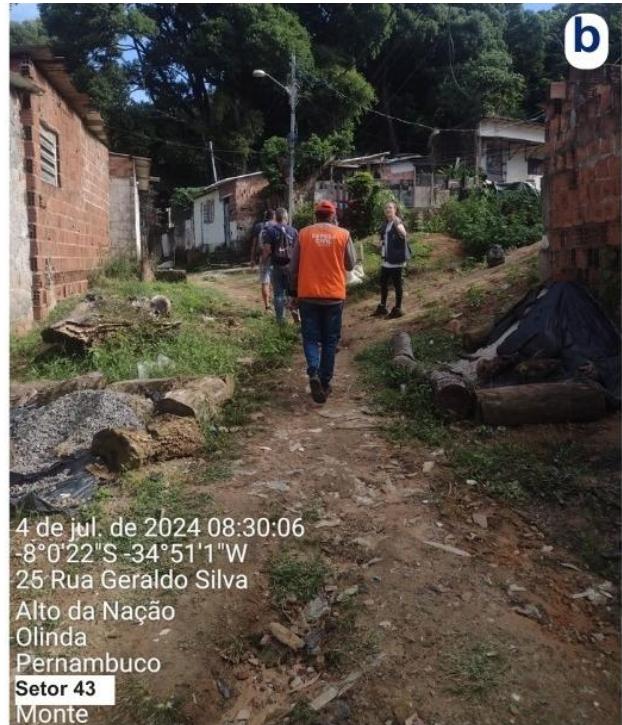
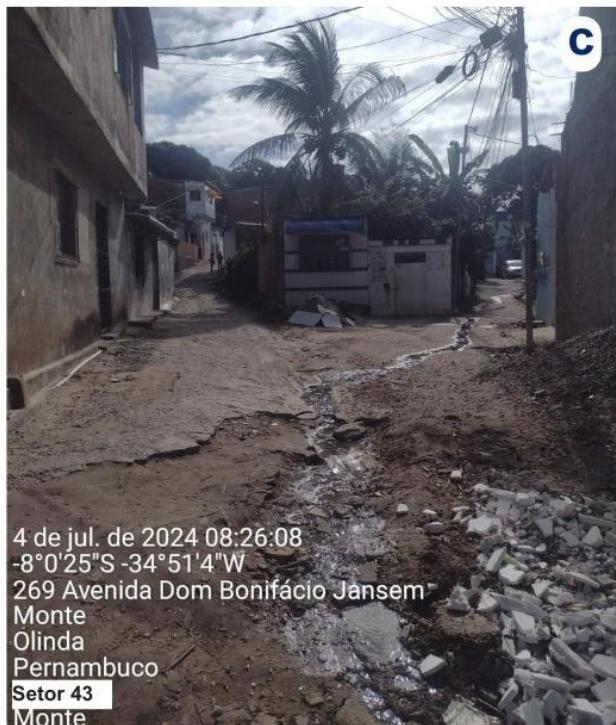
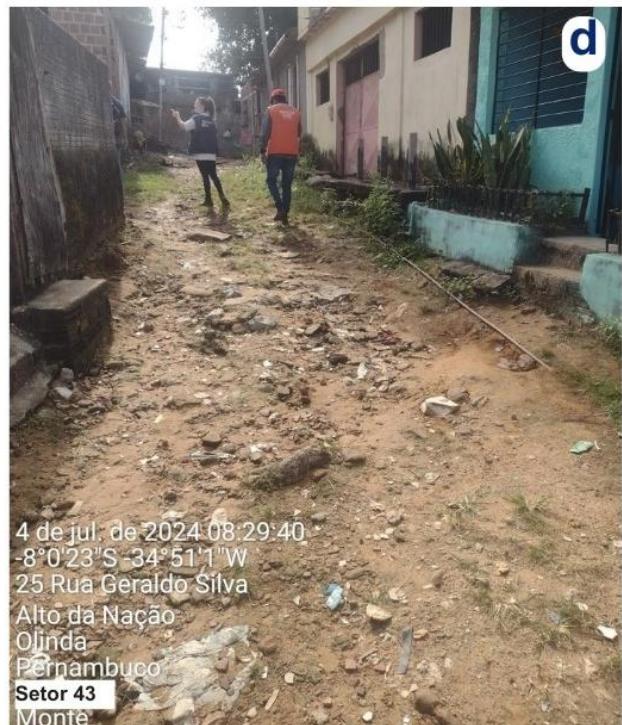
Figura 37: Fotos de campo do setor 43 - a: encosta não pavimentada; b/c: presença de lixo e entulho; d: moradias ao longo do setor.

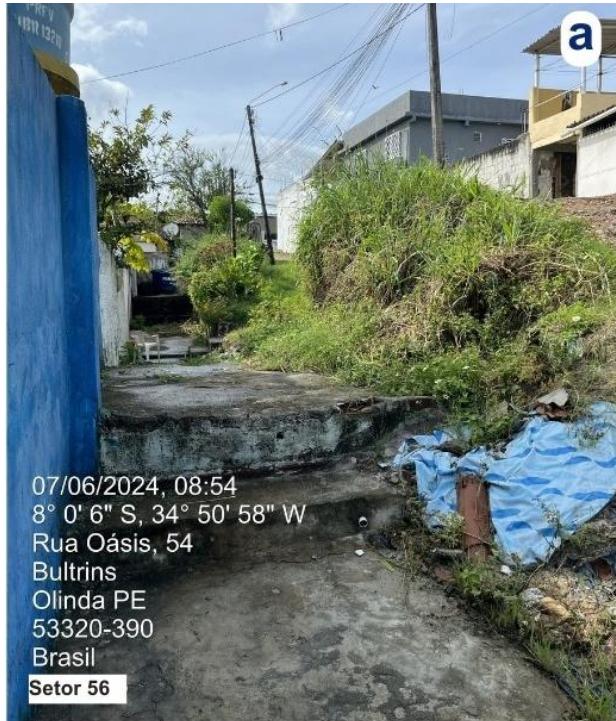
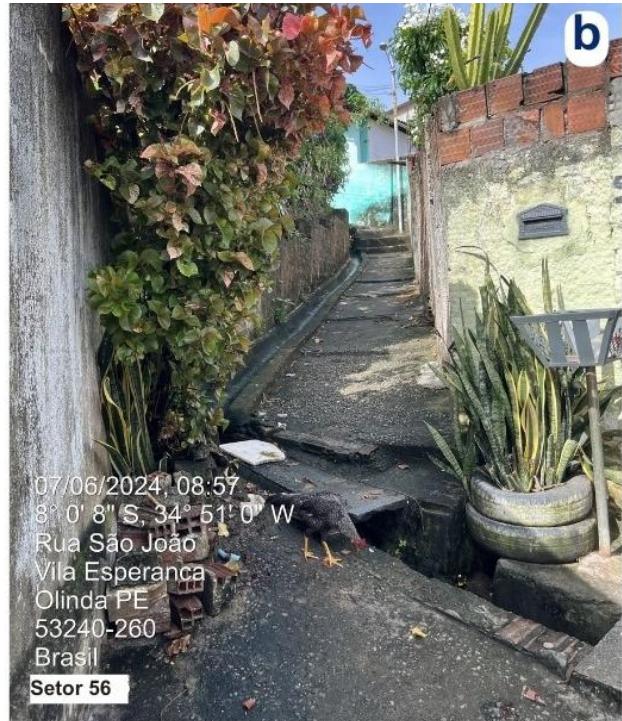
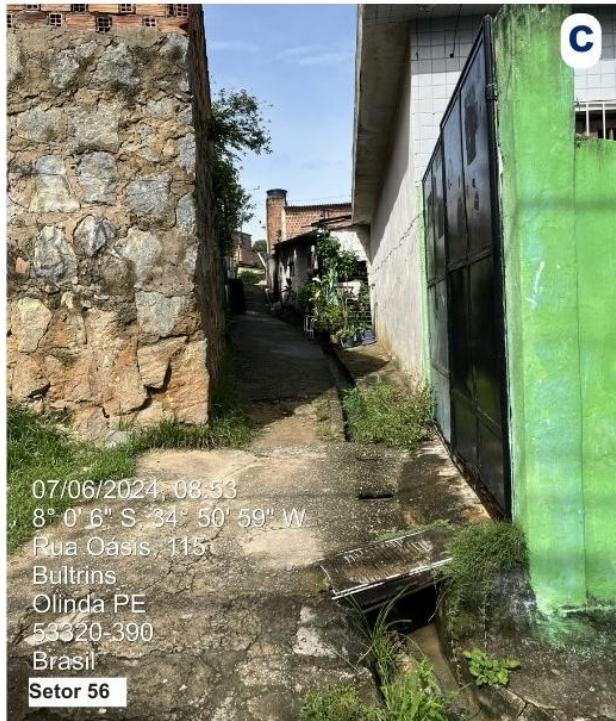
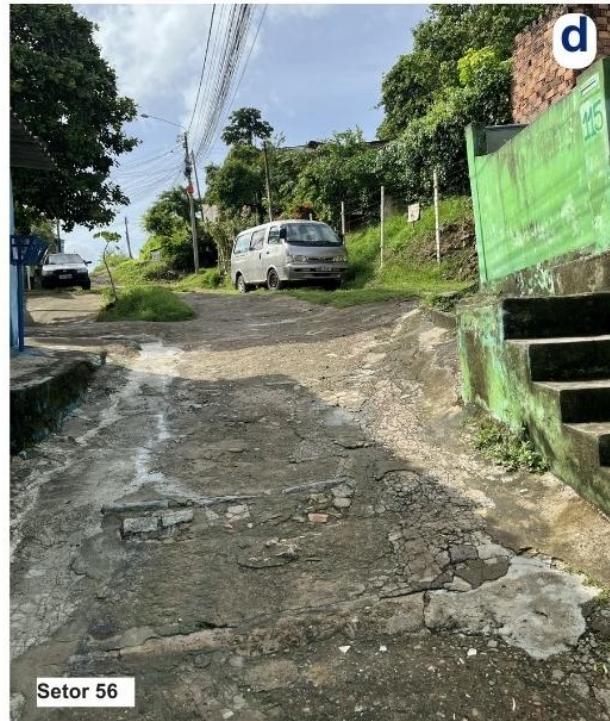
Constata-se a presença de um muro de contenção construído de forma não regulamentada, por iniciativa do morador, sem a devida fundamentação técnica ou acompanhamento profissional especializado.

Figura 43: Fotos de campo do setor 56 – a/b/c/d: presença de moradias em área impermeabilizada do setor.

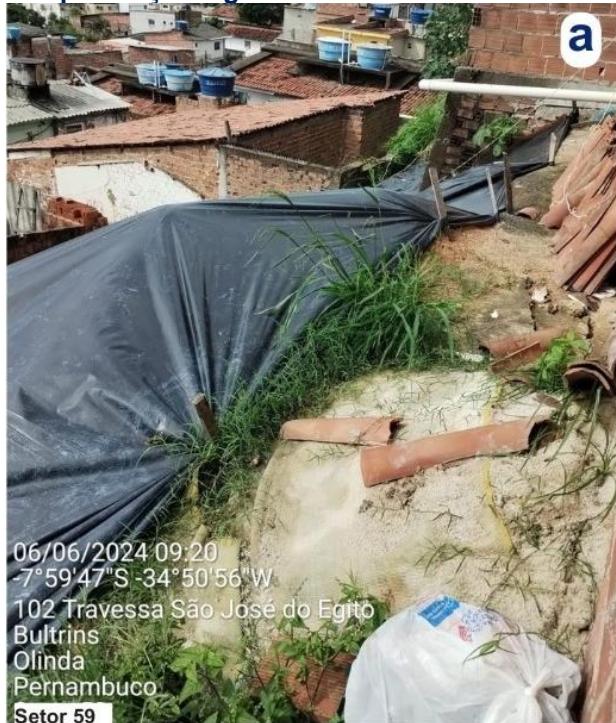
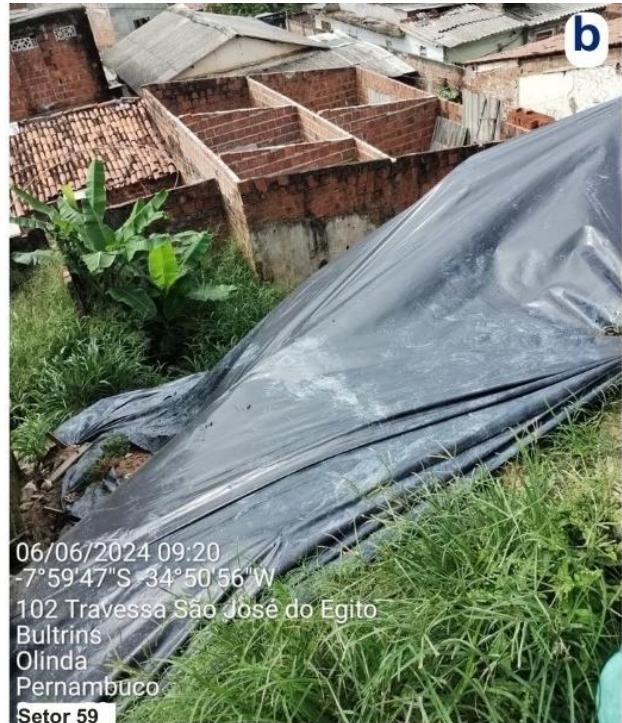
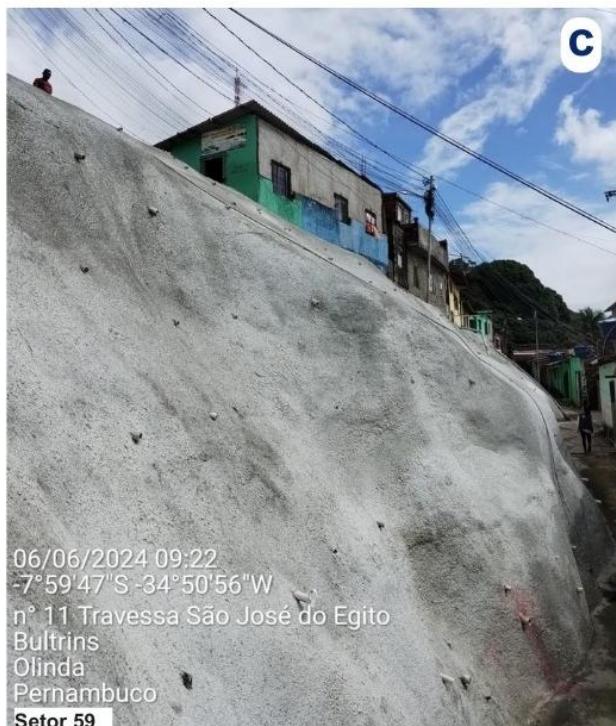
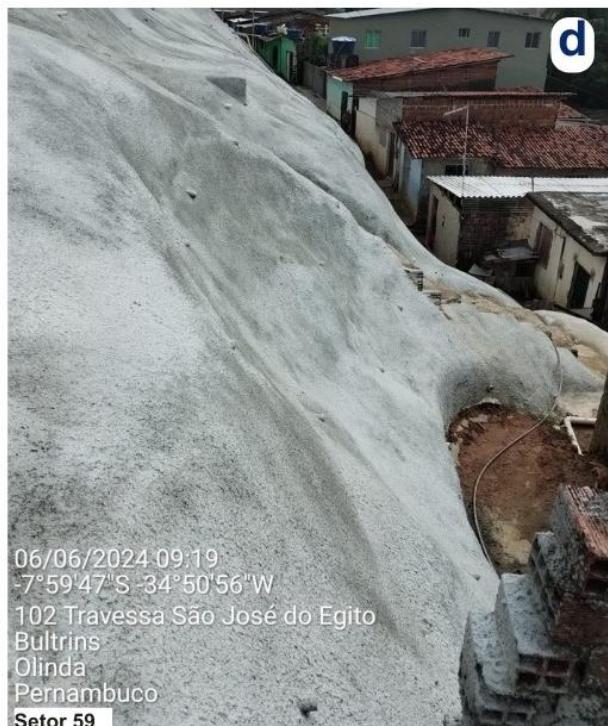
CLASSIFICAÇÃO DO RISCO	
Grau de Risco:	<input type="checkbox"/> Muito Alto (R4) <input type="checkbox"/> Alto (R3) <input checked="" type="checkbox"/> Médio (R2) <input type="checkbox"/> Baixo (R1)
Há necessidade de ações emergenciais?	<input checked="" type="checkbox"/> Não <input type="checkbox"/> Sim
OBSERVAÇÕES E DESCRIÇÕES ADICIONAIS	
As obras de aplicação de geomantas no setor foram realizadas recentemente, indicando estágio inicial de estabilização superficial e necessidade de monitoramento contínuo.

Figura 49: Fotos de campo do setor 59 – a/b: presença de lona plástica em área declivosa do setor; c/d: presença de geomanta.

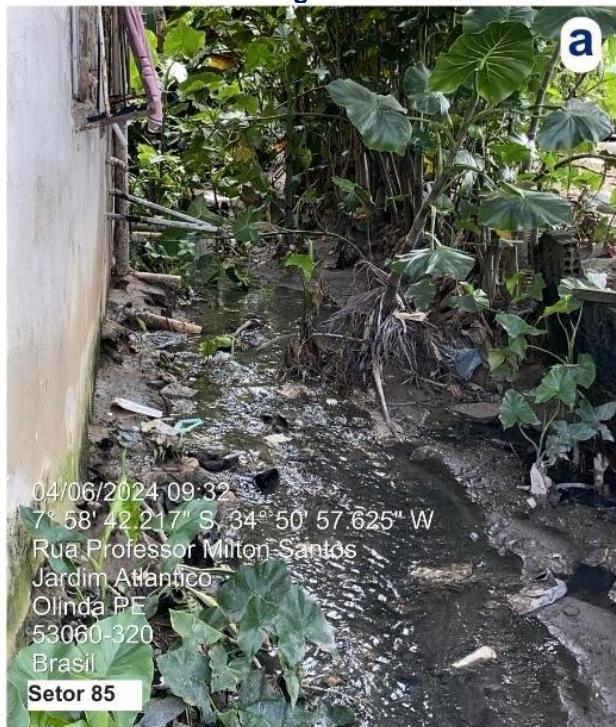
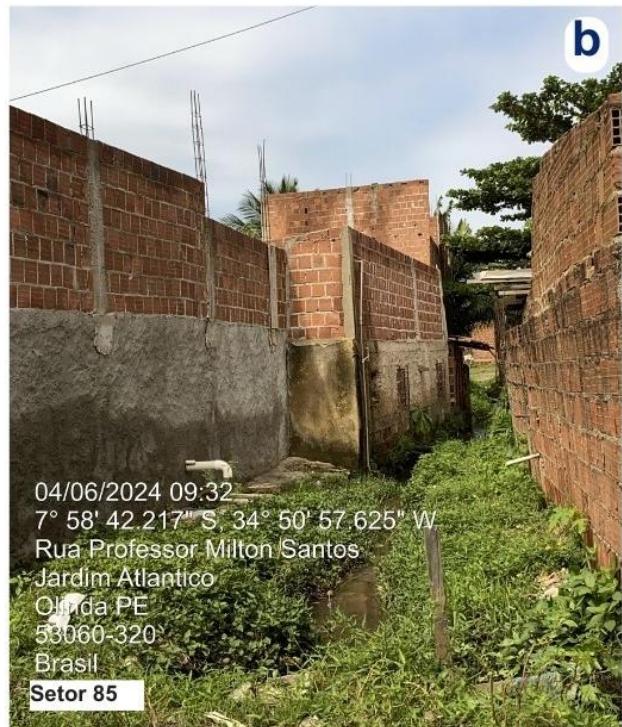
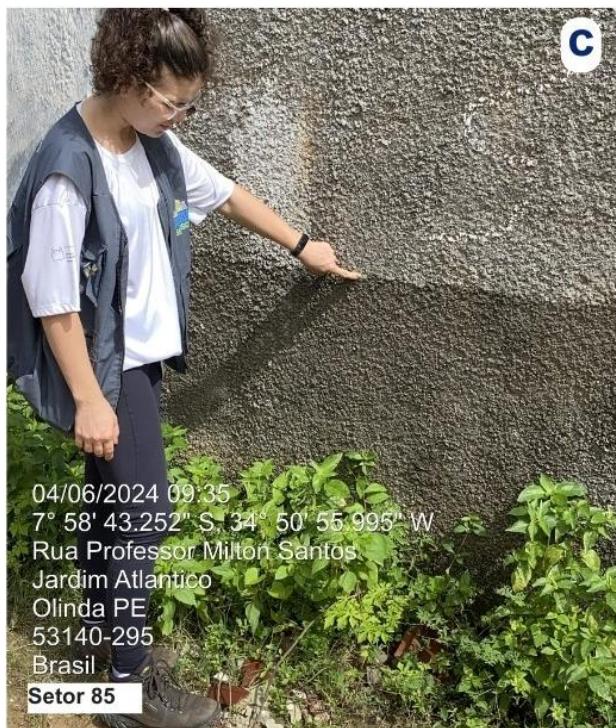
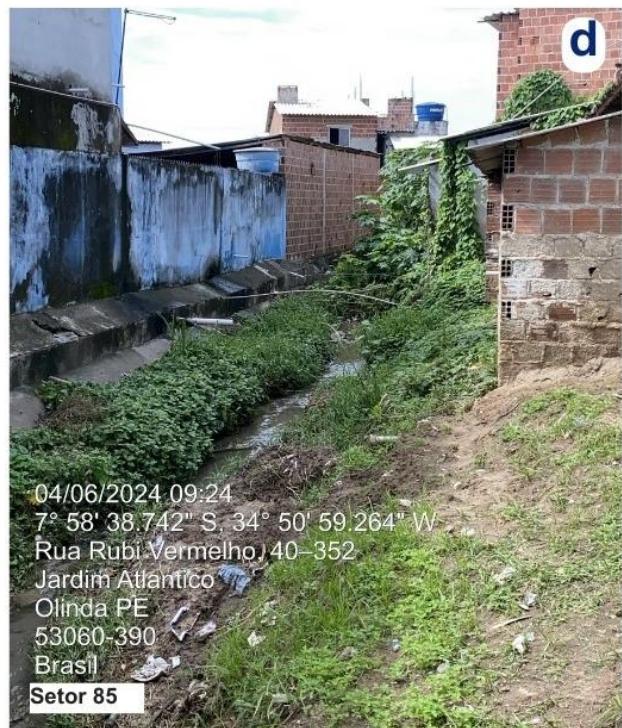
Figura 64: Fotos de campo do Setor 85: a, b e d – Canal poluído com lixo e lançamento de água servida; c – altura da marca d'água.

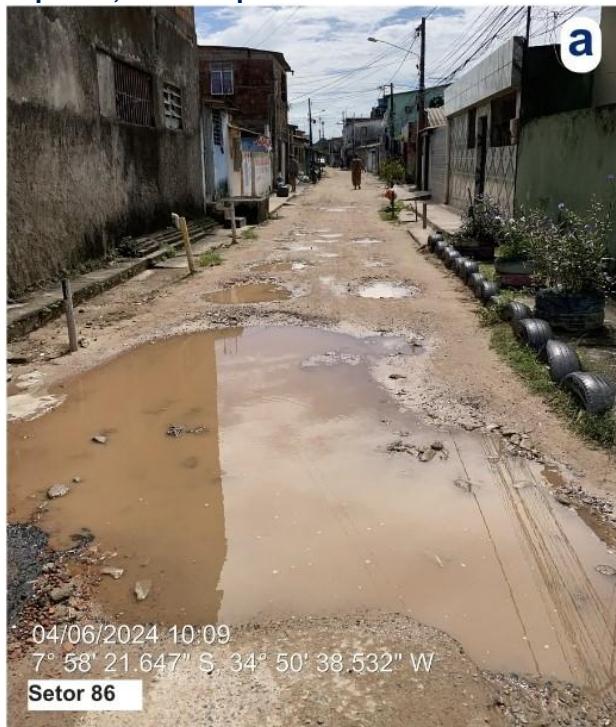
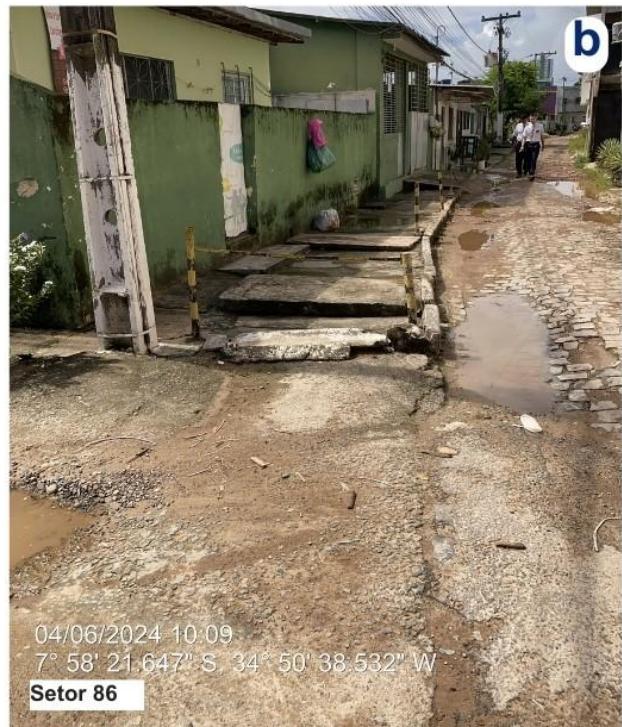
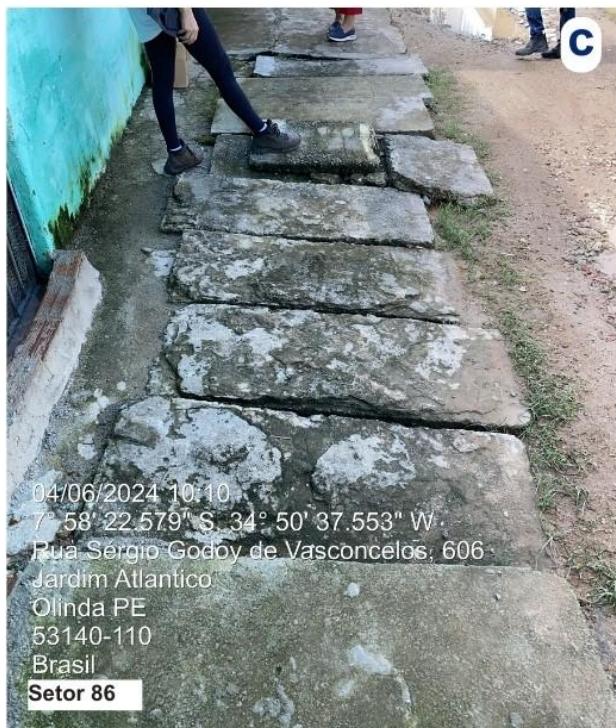
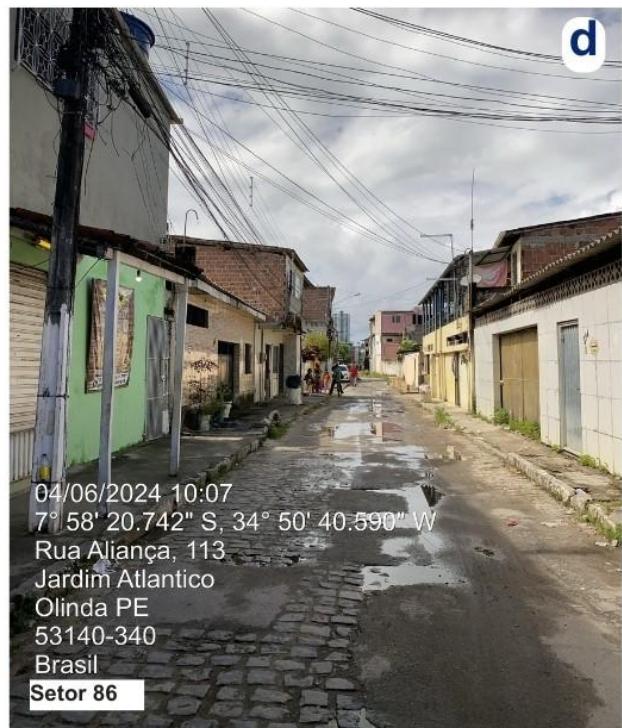
Figura 66: Fotos de campo do Setor 86 – a/b: área alagada e sistema de drenagem precário; c: fossas sépticas; d: via impermeabilizada.
