PLANO MUNICIPAL DE REDUÇÃO DE RISCOS - PMRR

ETAPA 2
MAPEAMENTO DO RISCO
Volume 2: Setores R2

UNIVERSIDADE FEDERAL DE
PERNAMBUCO (UFPE)
Olinda (PE)

Município: Olinda

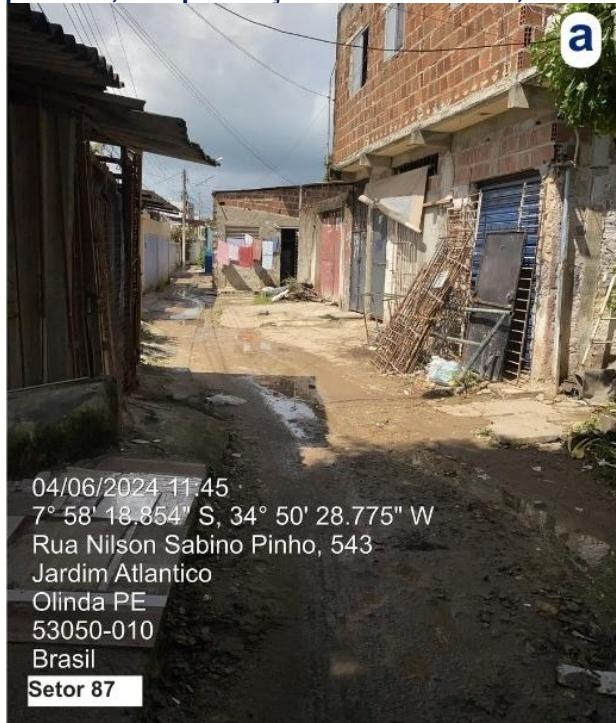
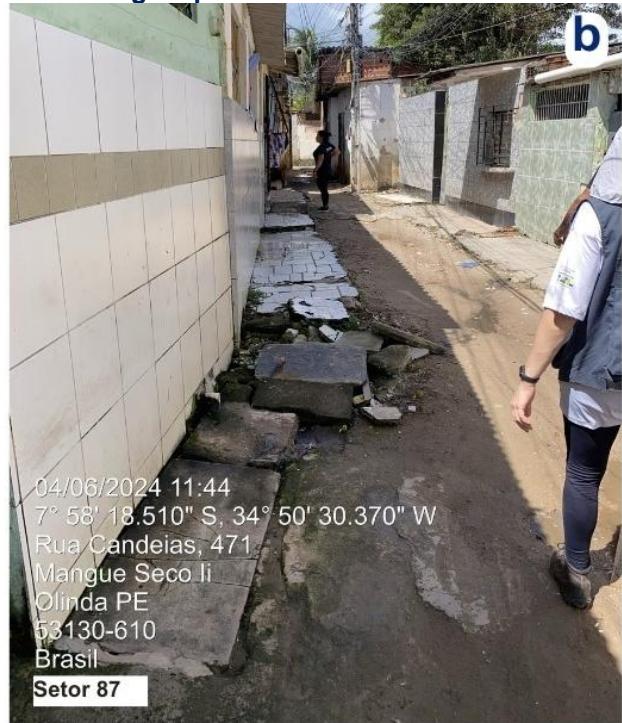
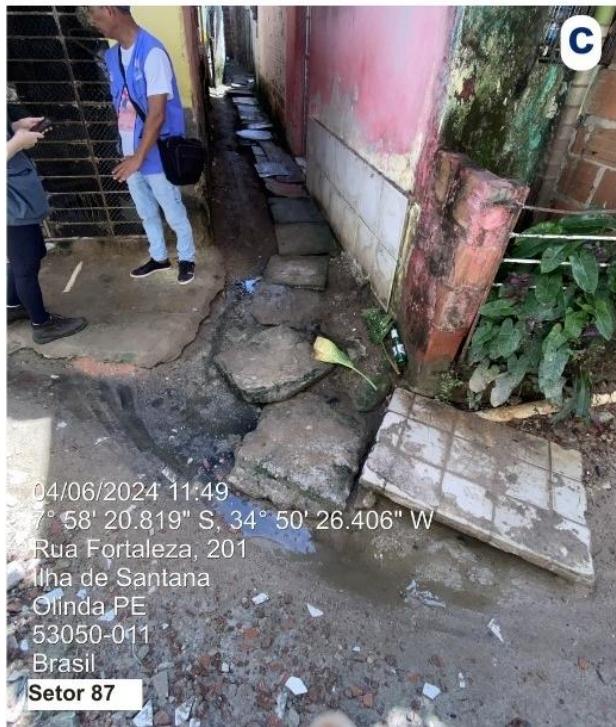
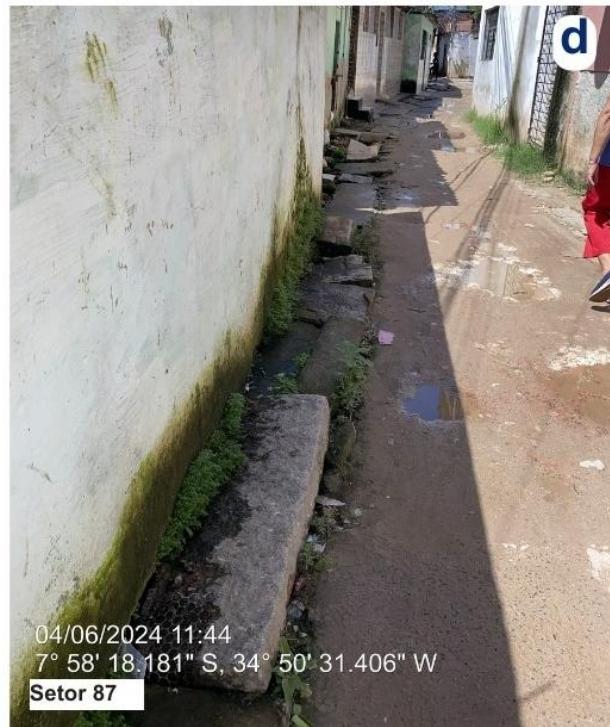
Há necessidade de ações emergenciais?	<input checked="" type="checkbox"/> Não <input type="checkbox"/> Sim
OBSERVAÇÕES E DESCRIÇÕES ADICIONAIS	
Neste setor, a equipe técnica não obteve acesso ao canal, impossibilitando sua inspeção direta.

Figura 69: Fotos de campo do Setor 87 – a: área em solo exposto do setor; b: sistema de drenagem precário; c/d: presença de lixo e entulho, solo exposto e drenagem precária.

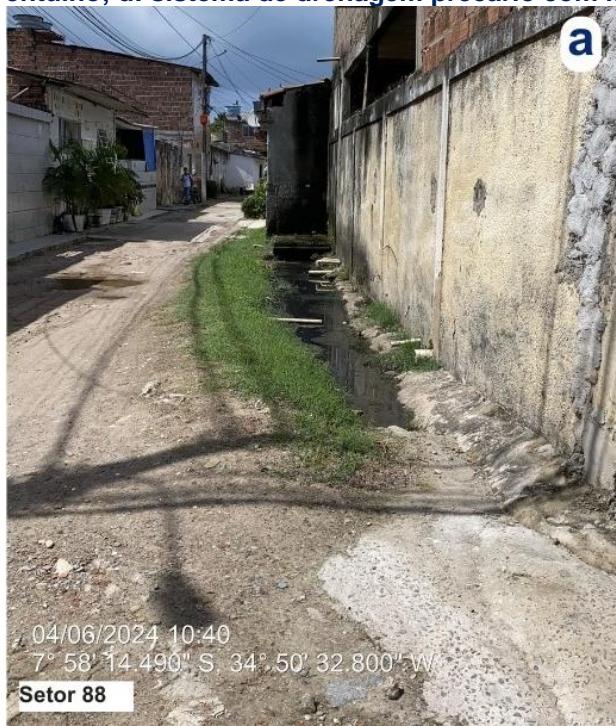
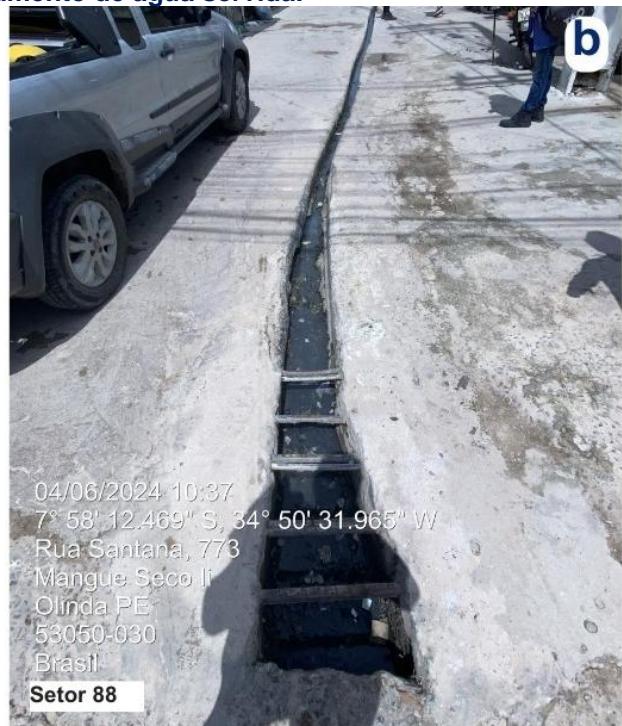
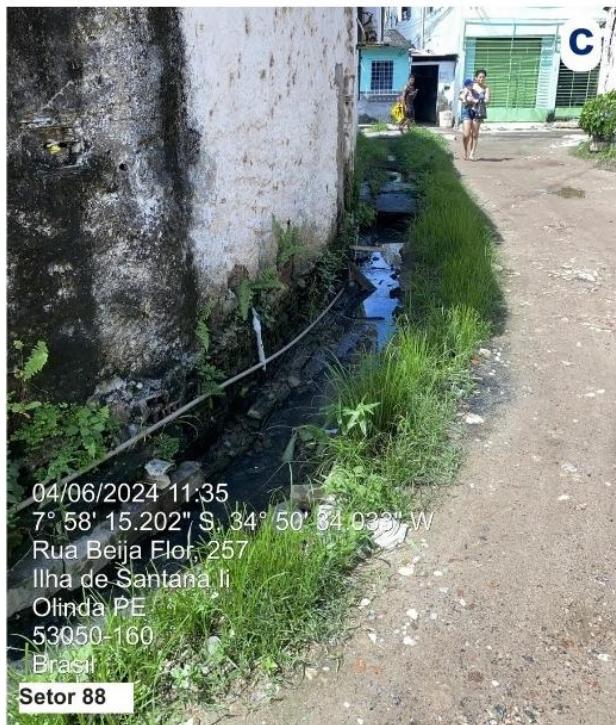
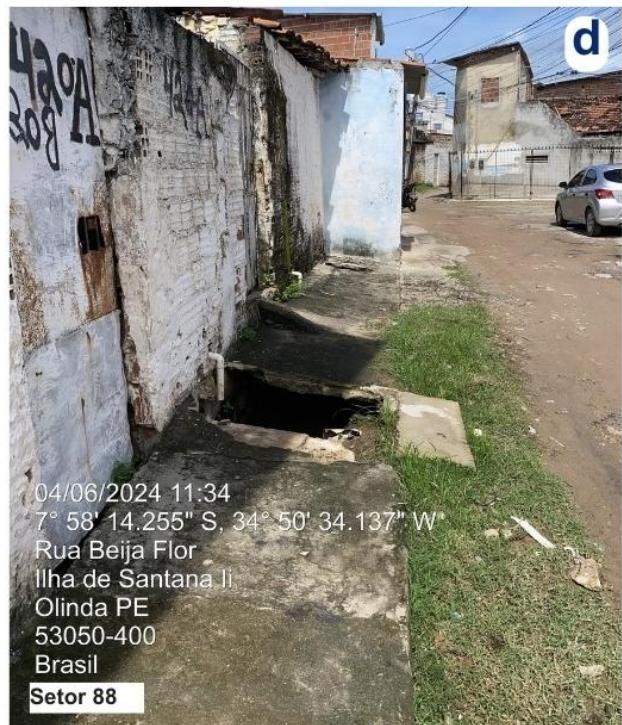
Figura 72: Fotos de campo do Setor 88 – a/b: sistema de drenagem precário; c: presença de lixo e entulho; d: sistema de drenagem precário com lançamento de água servida.

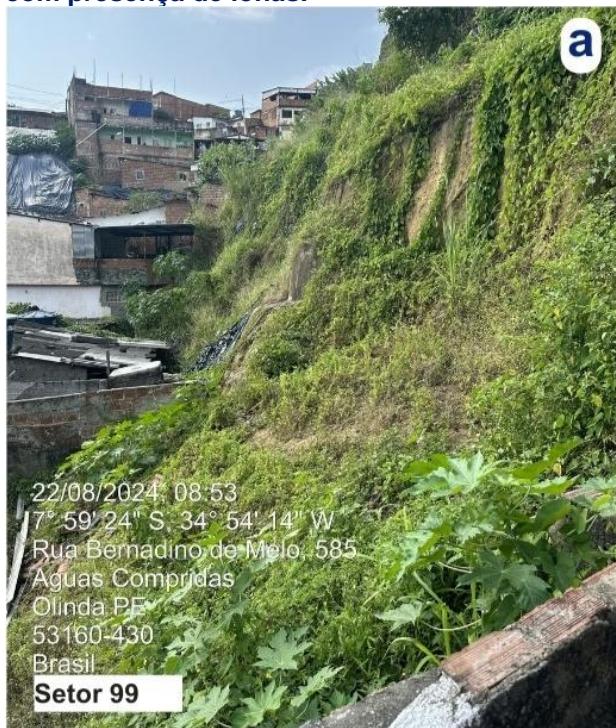
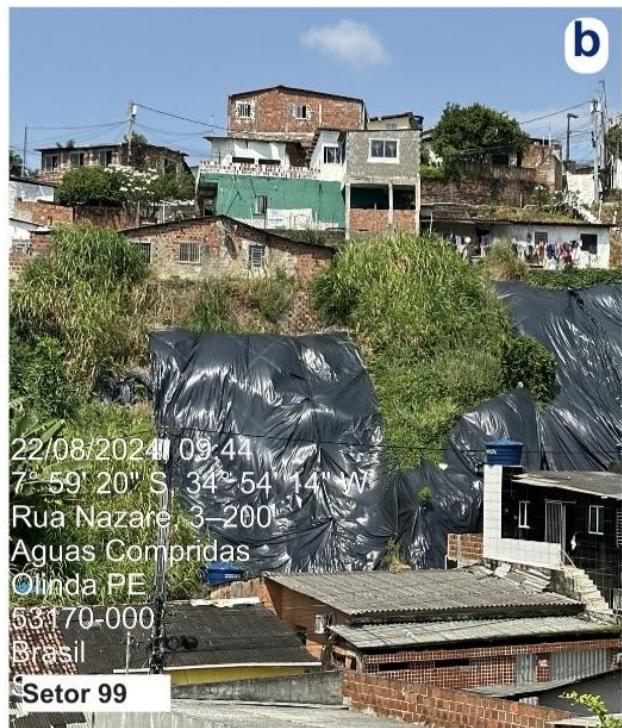
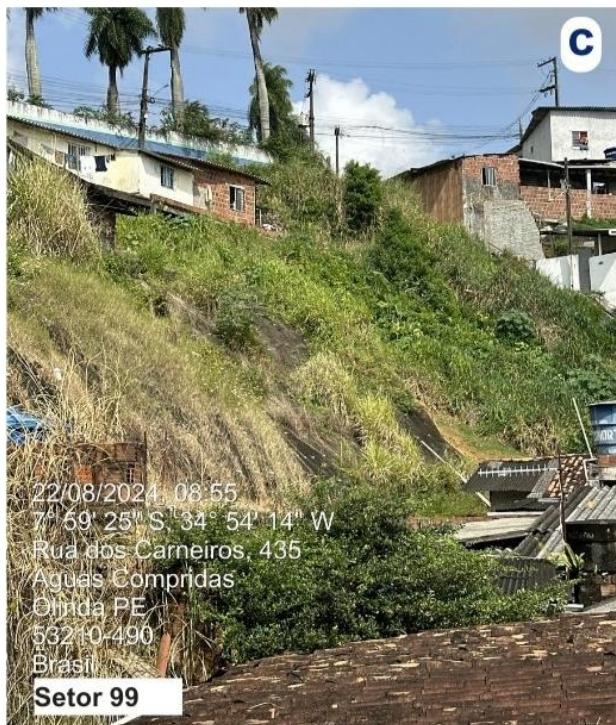
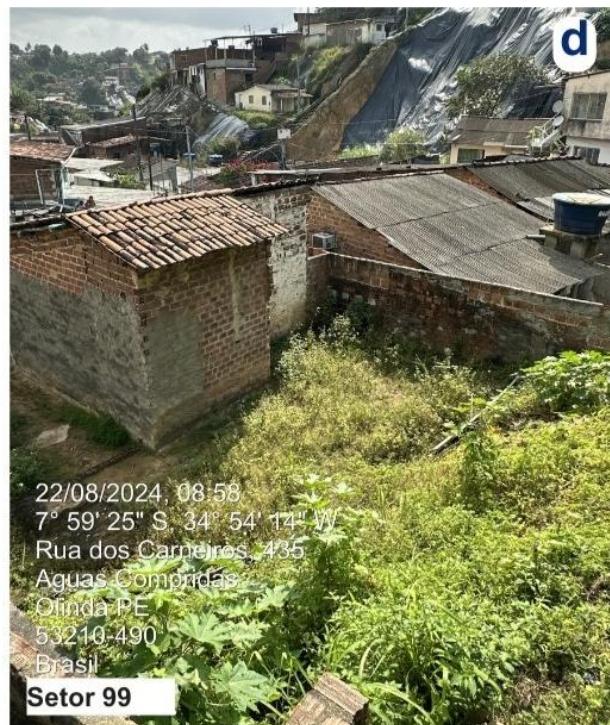
Figura 78: Fotos de campo do Setor 99: a, c - Encosta declivosa com vegetação rasteira; b, d – Encosta com presença de lonas.

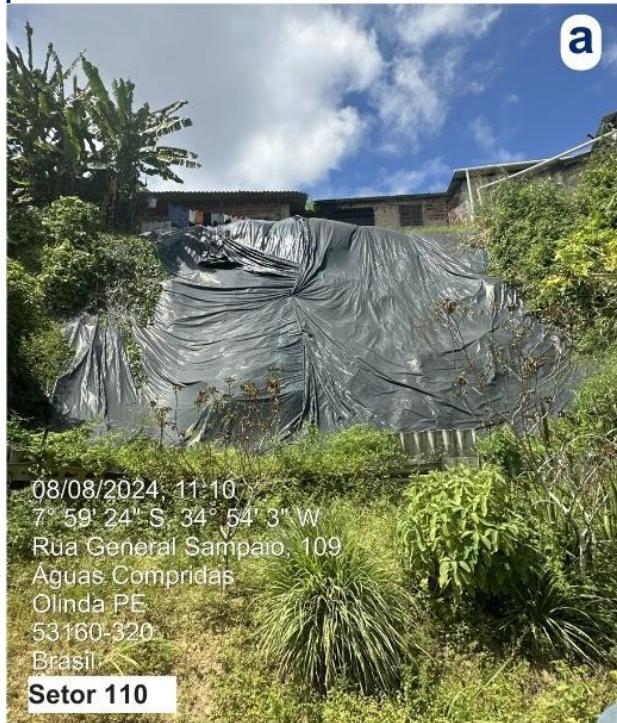
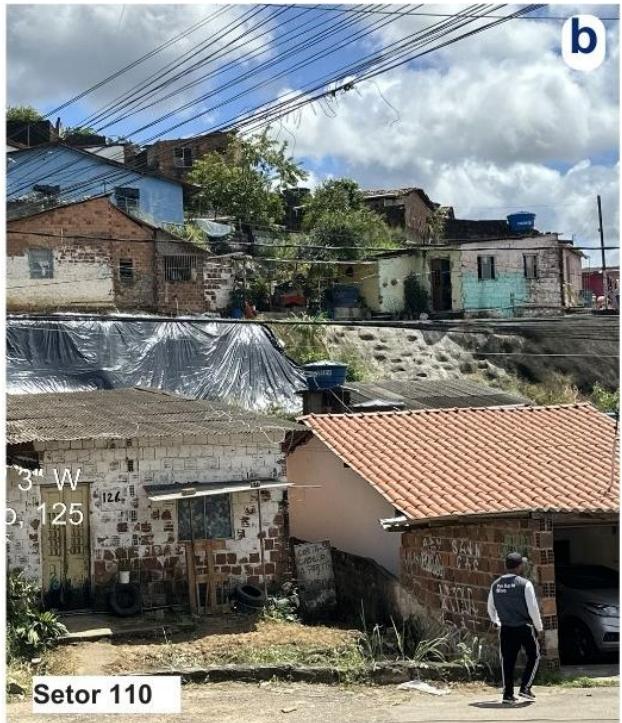
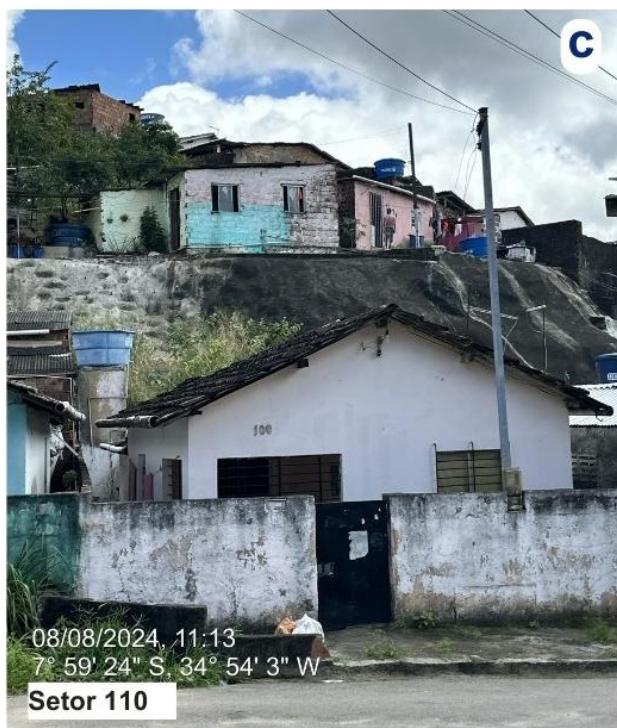
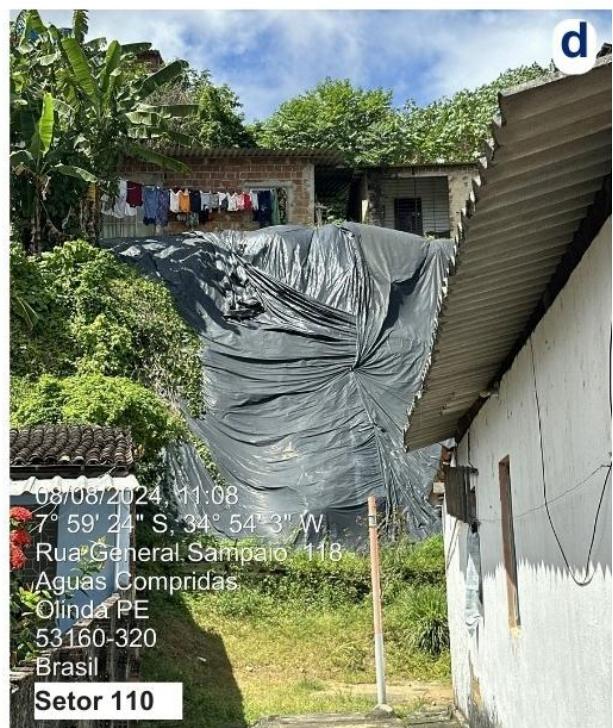
Figura 81: Fotos de campo do Setor 110 – a: encosta com sinais de deslizamento e lona plástica; b: alta densidade de ocupação na encosta; c: moradias próximas à encosta; d: vegetação rasteira e lona plástica na encosta.

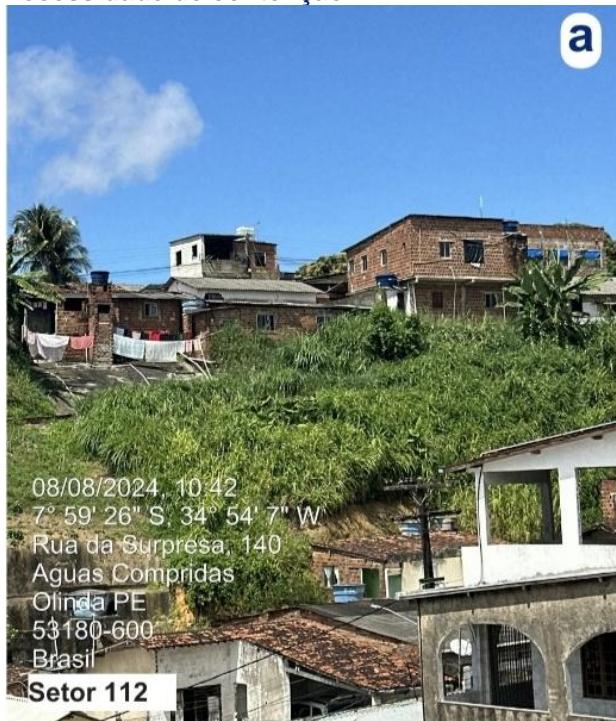
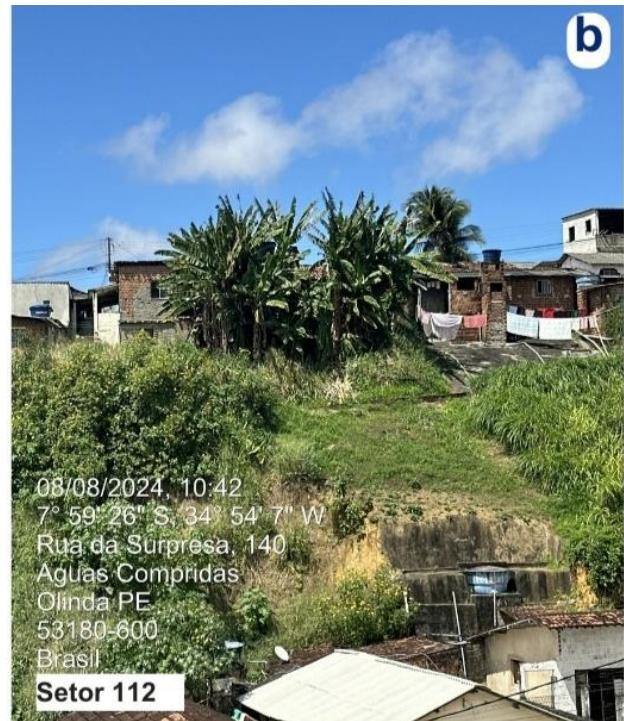
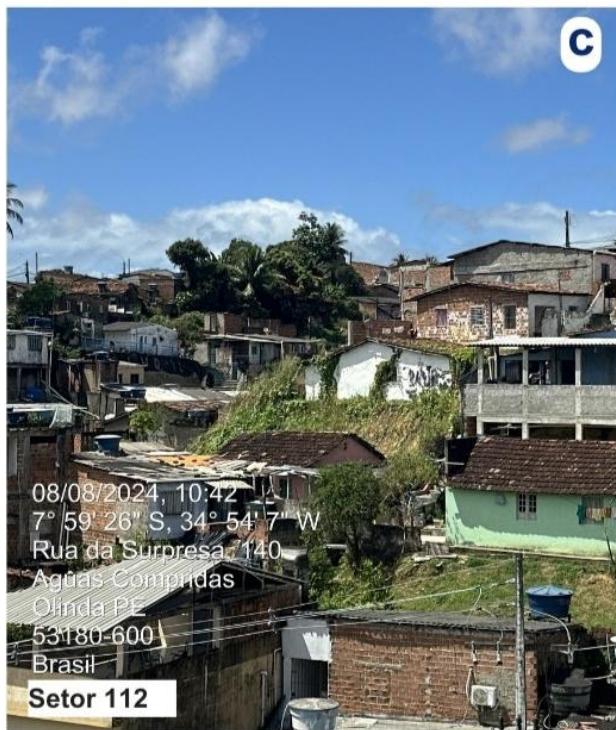
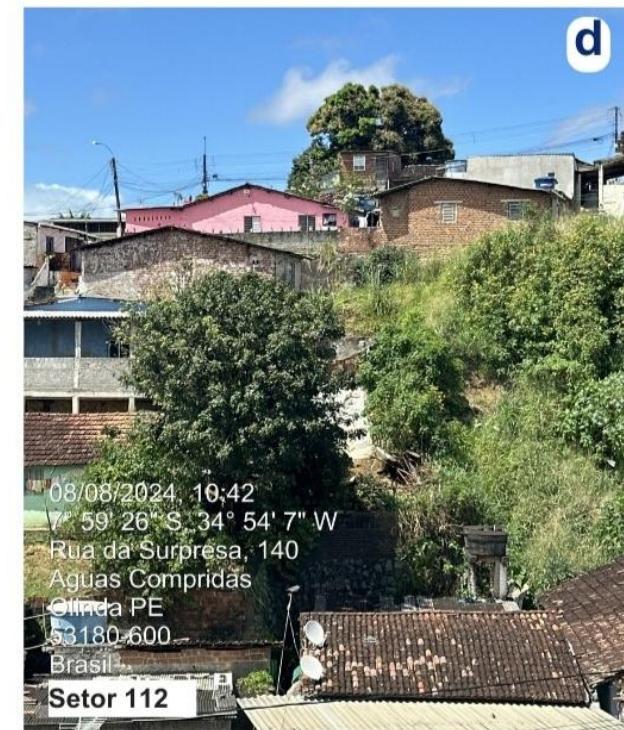
Figura 84: Fotos de campo do Setor 112 – a/b/c/d: ocupação em área de encosta, presença de vegetação rasteira e moradias construídas próximas à base e ao topo, com sinais de instabilidade e necessidade de contenção.

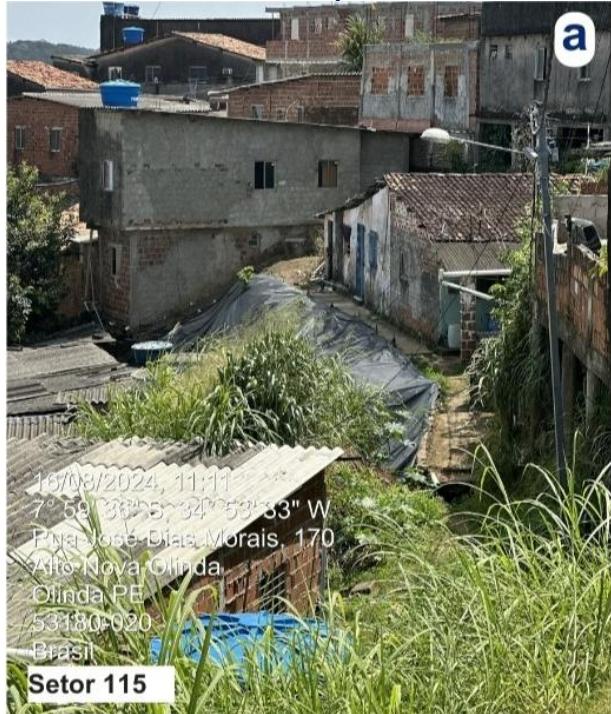
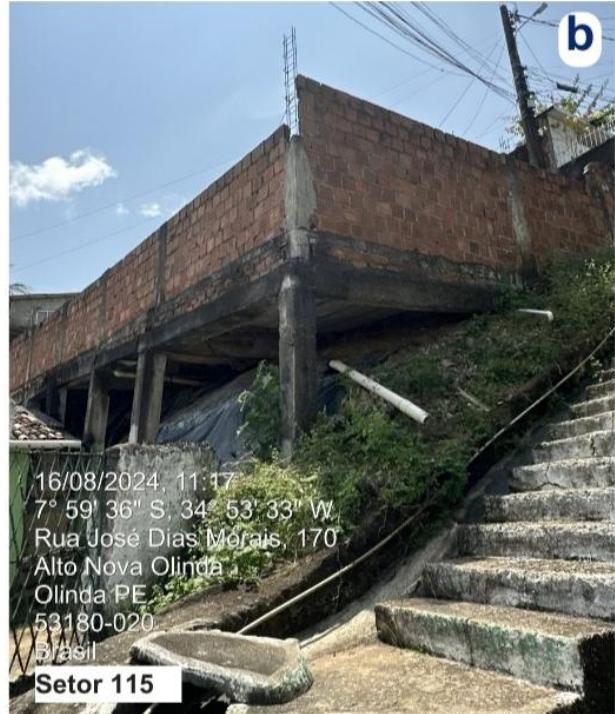
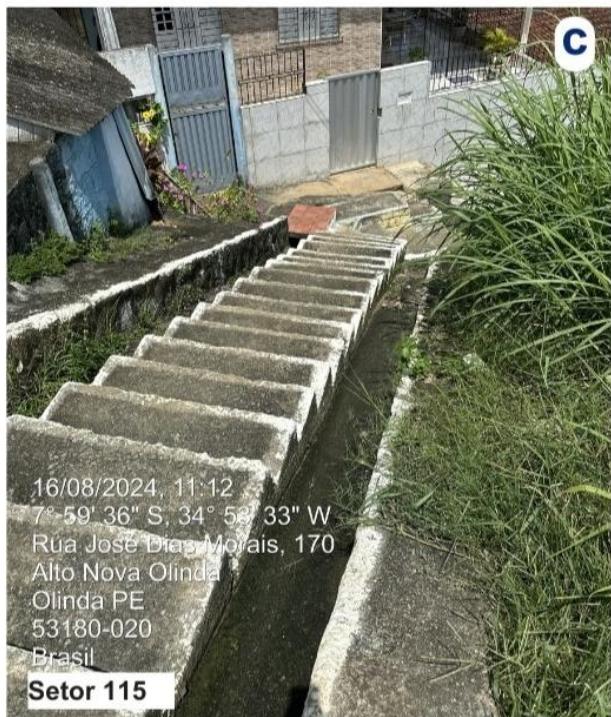
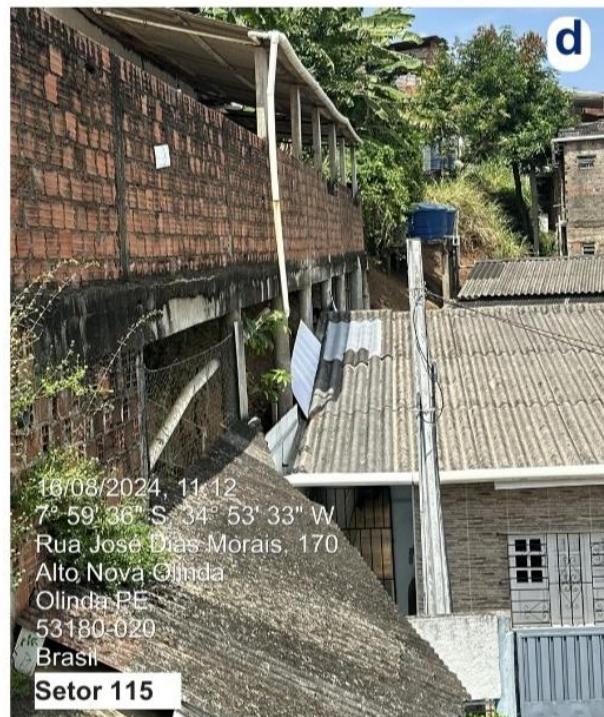
Figura 87: Fotos de campo do Setor 115 – a: visão geral do setor; b: estrutura elevada em moradia com risco estrutural; c: escadaria de concreto próximo a vegetação rasteira; d: ocupação em área declivosa com estruturas precárias.

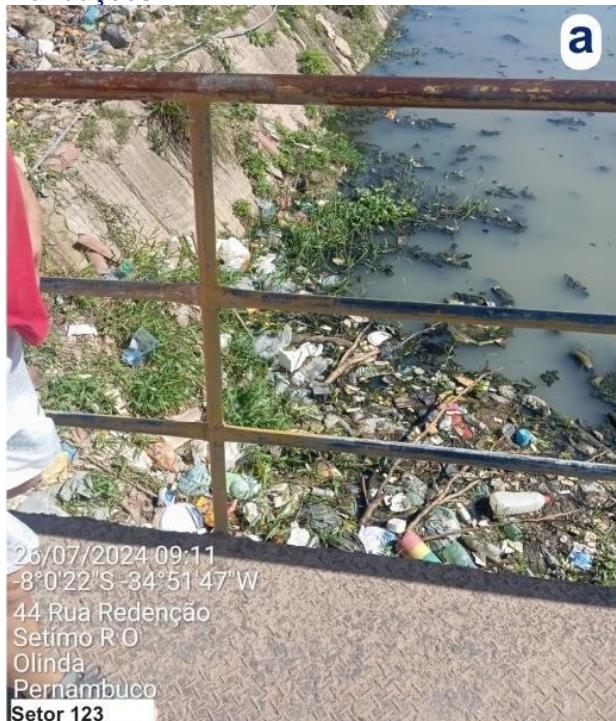
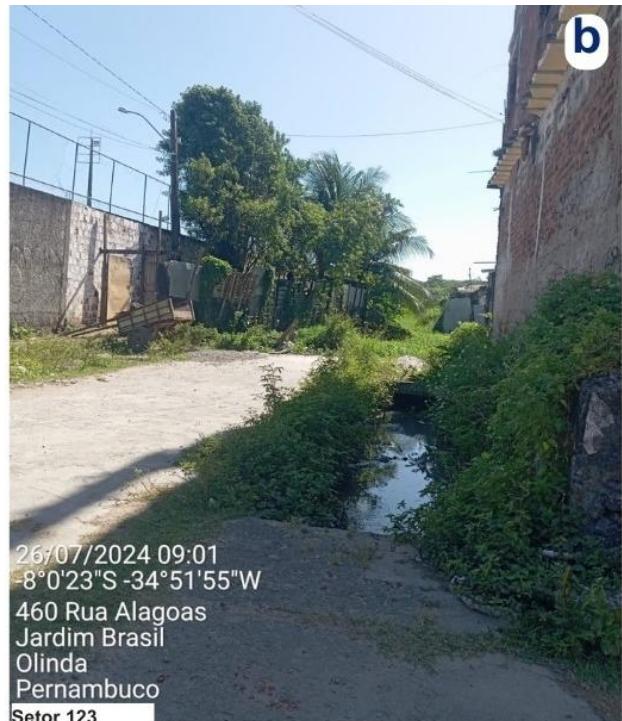
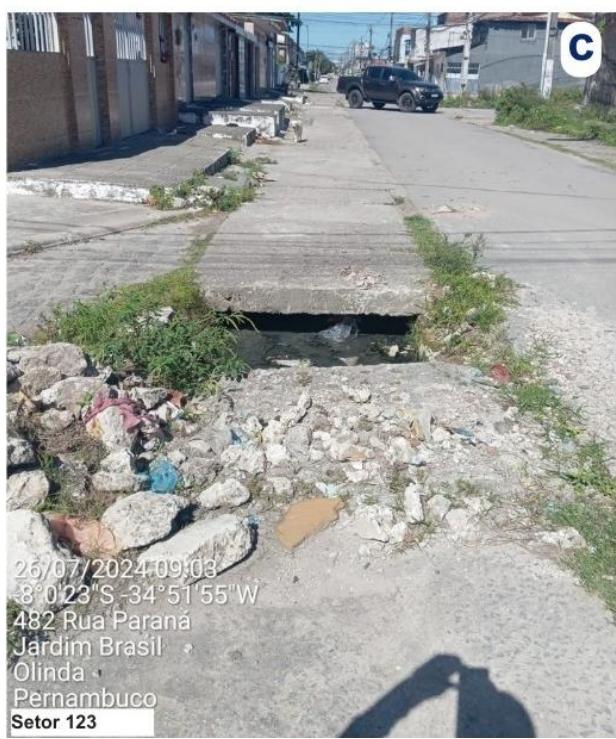
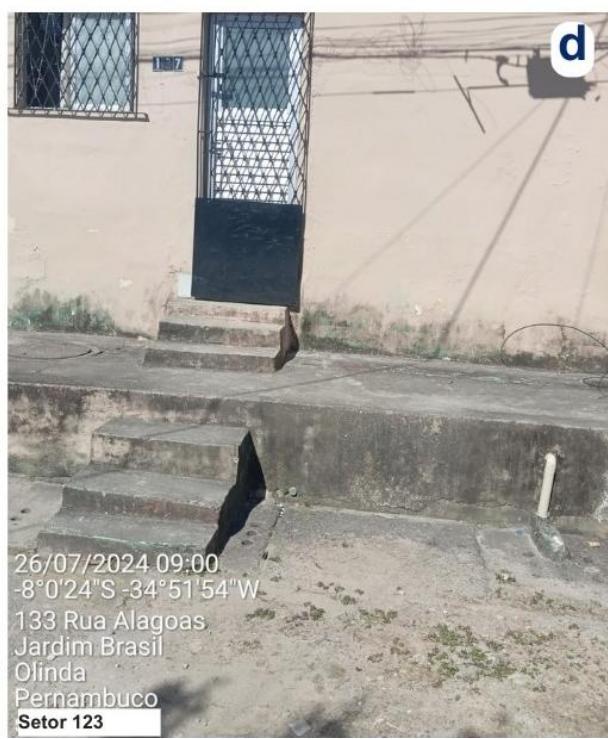
Figura 90: Fotos de campo do Setor 123 – a: canal poluído e assoreado; b: moradias muito próximas ao canal; c: sistema de drenagem precário; d: elevação de calçadas como medida adaptativa a inundações.

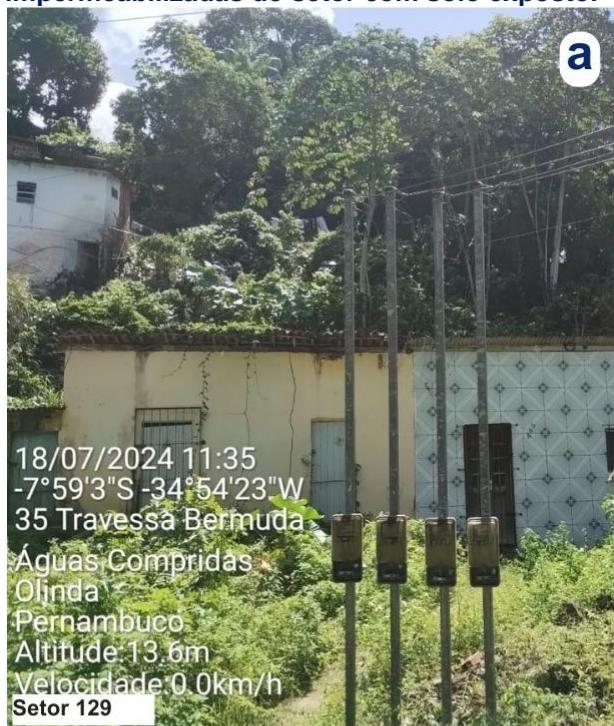
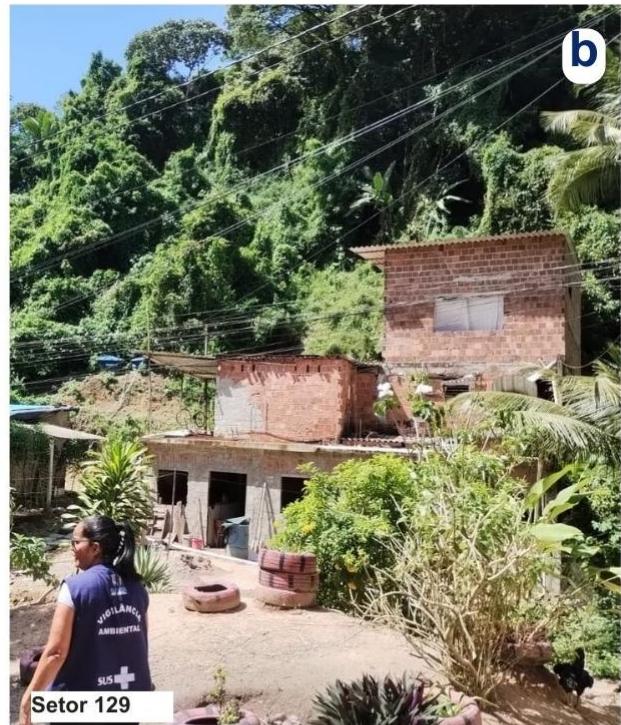
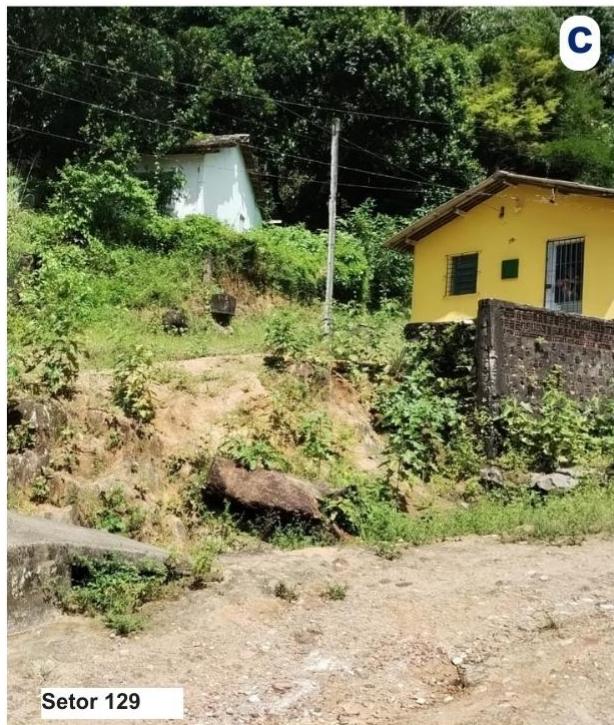
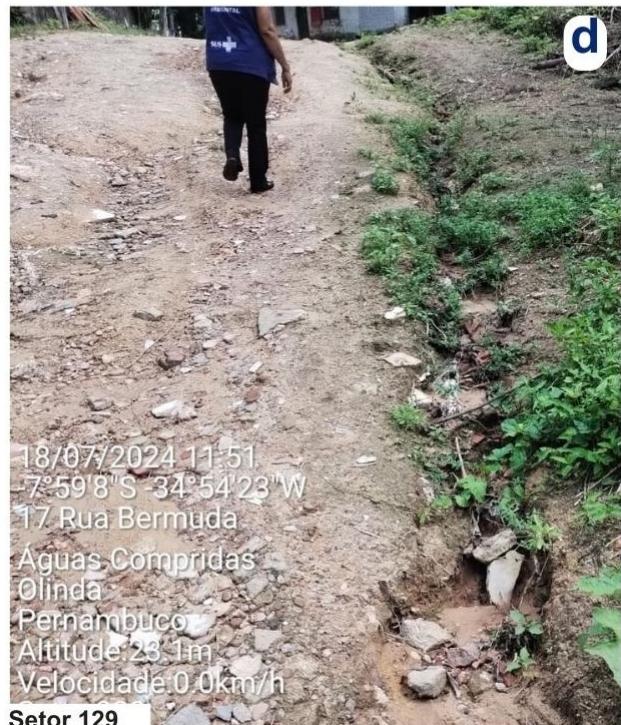
Figura 96: Fotos de campo do Setor 129 – a/b: moradia próxima à base da encosta; c/d: áreas não impermeabilizadas do setor com solo exposto.

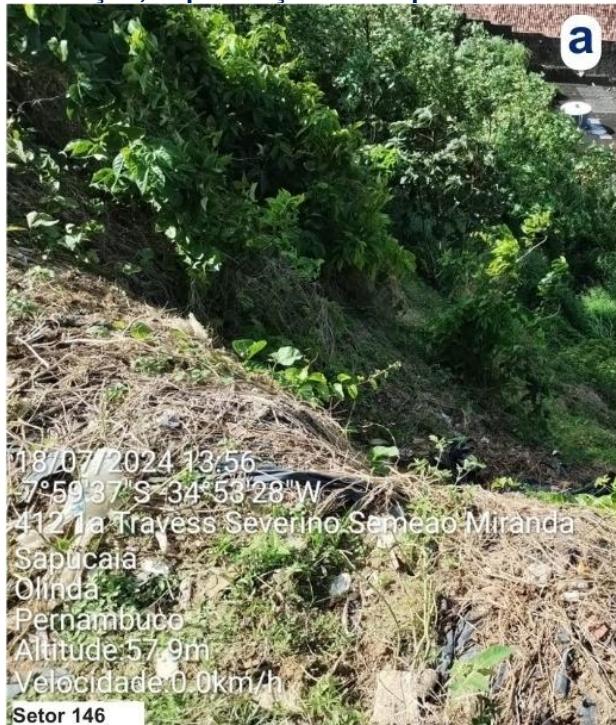
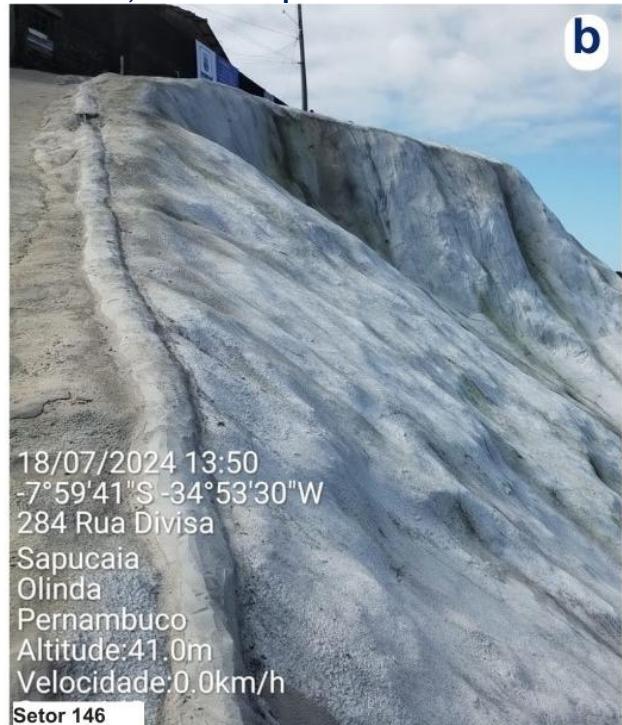
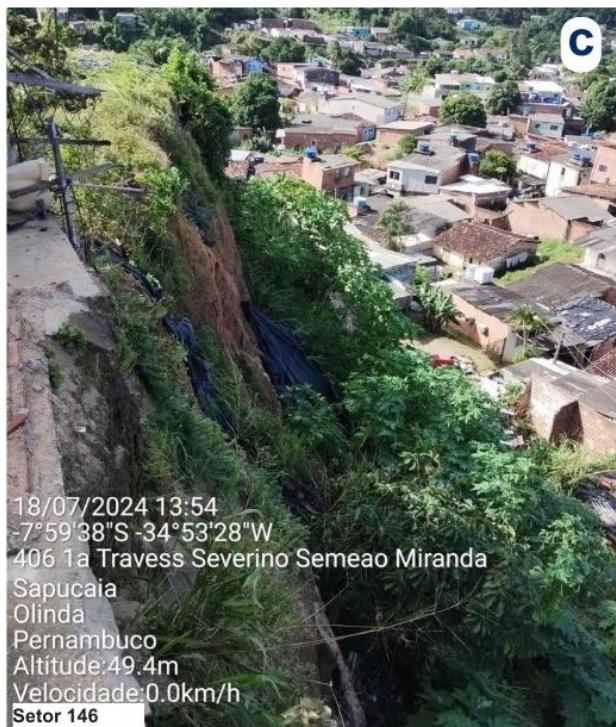
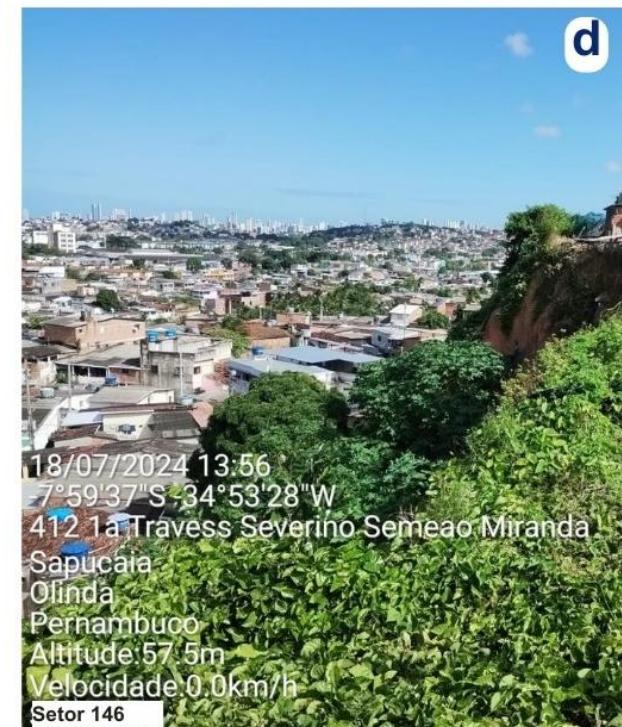
Figura 105: Fotos de campo do Setor 146 – a: vegetação rasteira cobrindo solo exposto; b: muro de contenção; c: presença de lona plástica em encosta declivosa; d: vista ampla do setor.

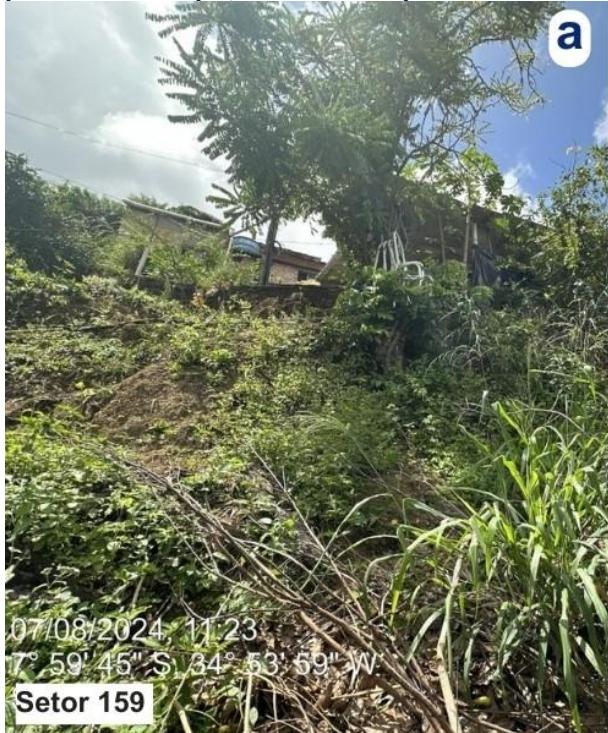
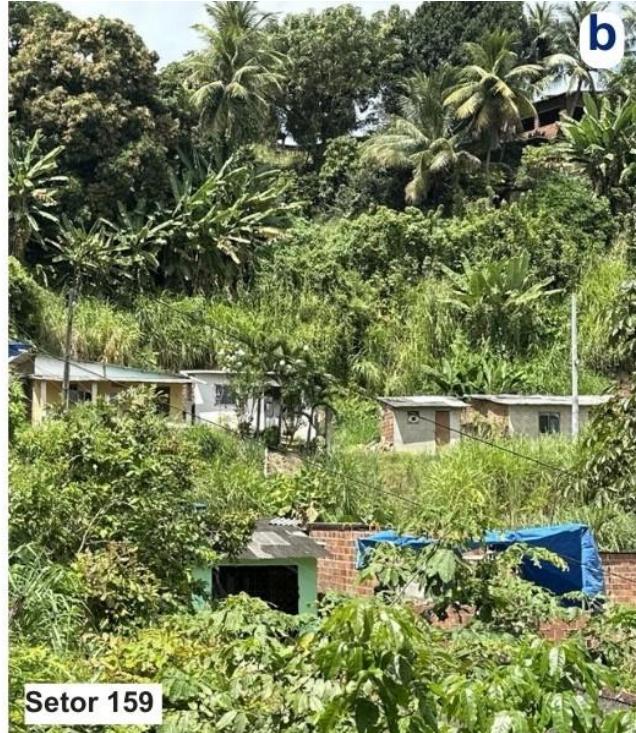
Figura 118: Fotos de campo do Setor 159 – a: encosta declivosa com vegetação rasteira e moradias próximas ao topo; b: moradias próximas à base da encosta.

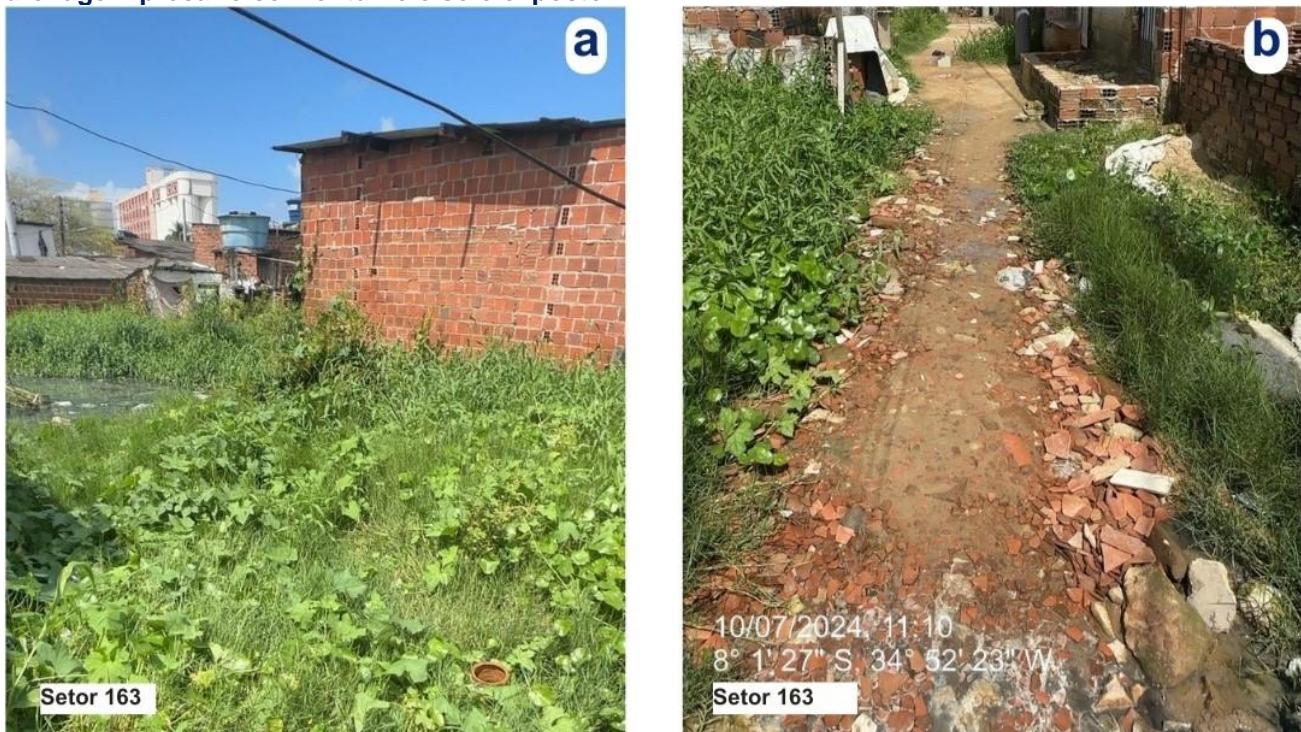
Figura 120: Fotos de campo do Setor 163 - a: vegetação rasteira em área alagada; b: sistema de drenagem precário com entulho e solo exposto.

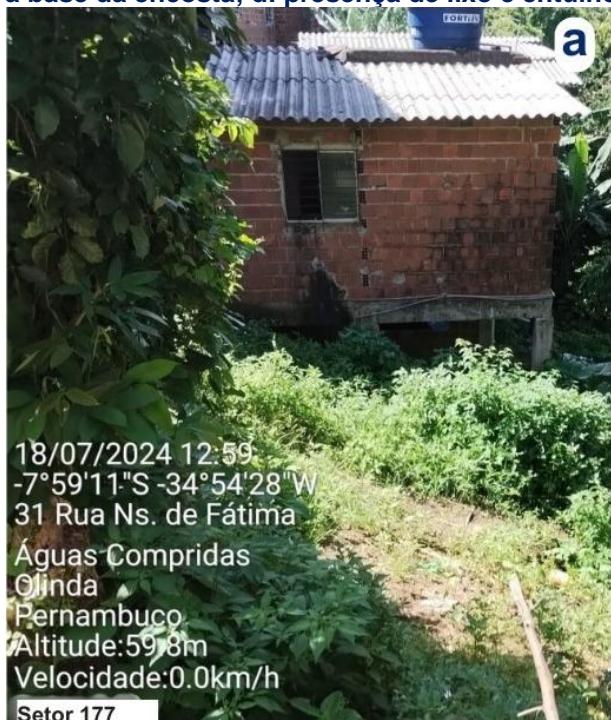
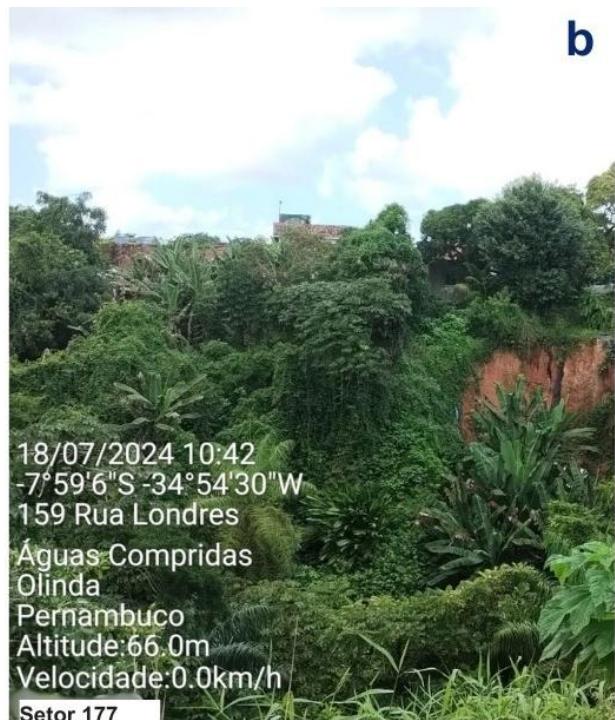
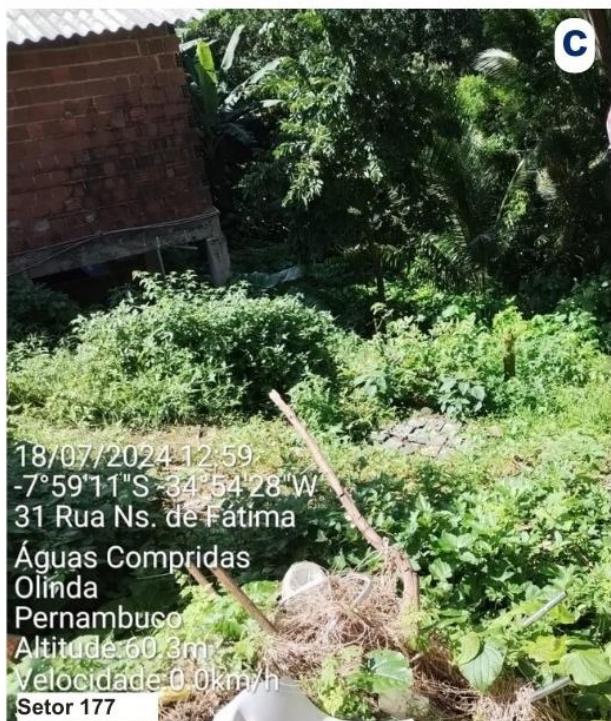
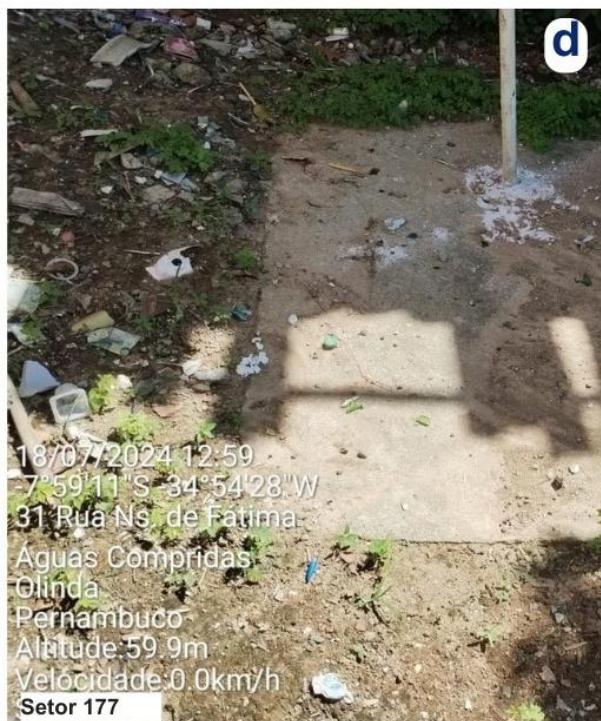
Figura 123: Fotos de campo do Setor 177 - a: moradia próxima à base da encosta com vegetação de grande porte; b: voçoroca com vegetação rasteira e árvores de grande porte; c: solo exposto próximo à base da encosta; d: presença de lixo e entulho.

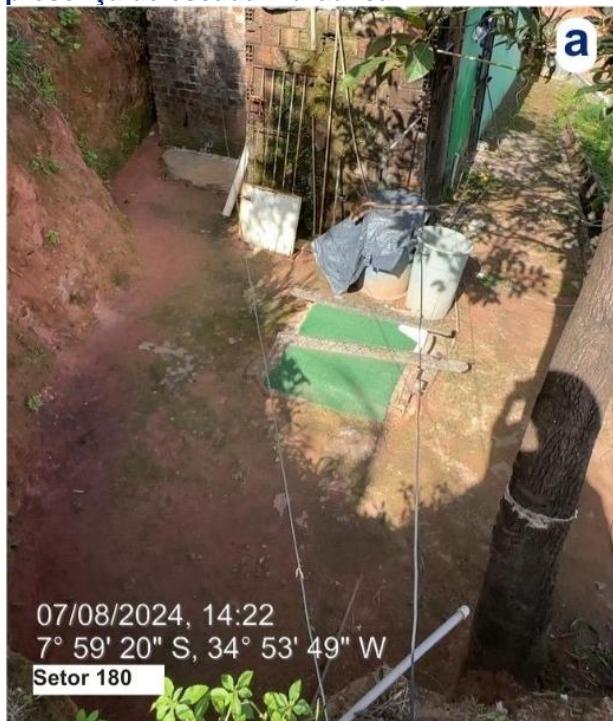
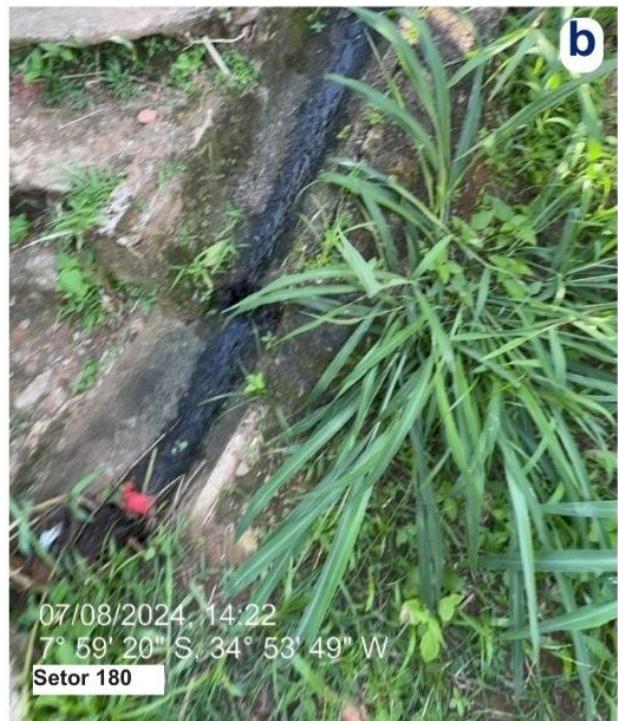
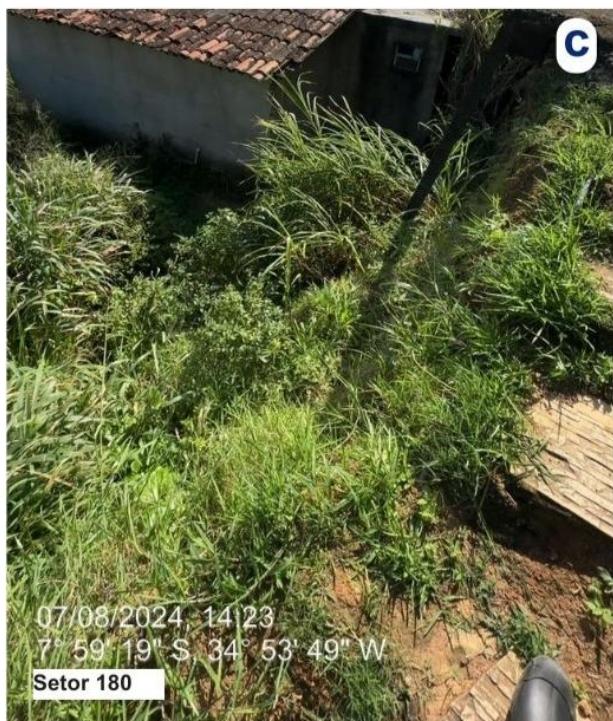
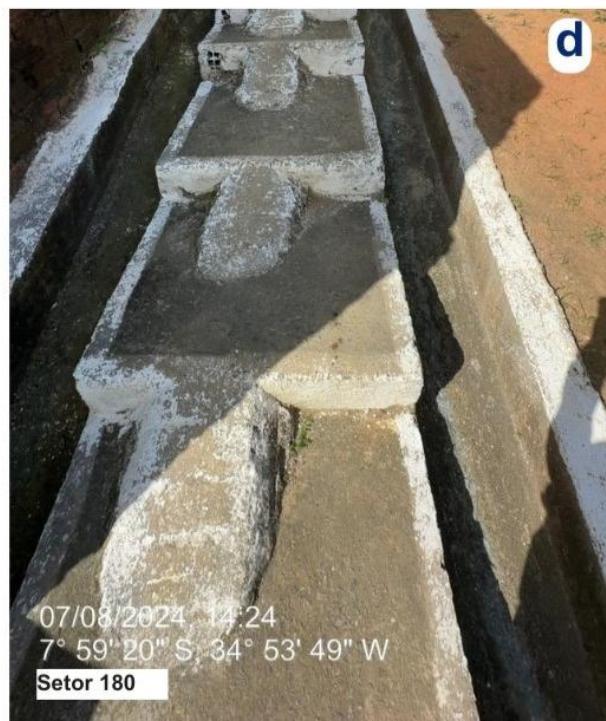
Figura 126: Fotos de campo do Setor 180 - a: fossa séptica instalada em solo exposto; b: sistema de drenagem precário com vegetação rasteira; c: vegetação rasteira em área de encosta declivosa; d: presença de escada hidráulica.
