PLANO MUNICIPAL DE REDUÇÃO DE RISCOS - PMRR

ETAPA 2
MAPEAMENTO DO RISCO
Volume 2: Setores R2

UNIVERSIDADE FEDERAL DE
PERNAMBUCO (UFPE)
Olinda (PE)

Município: Olinda

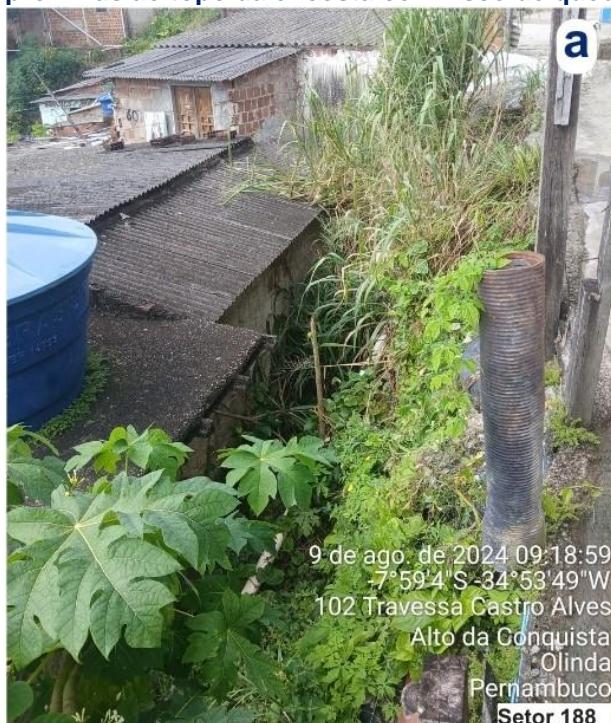
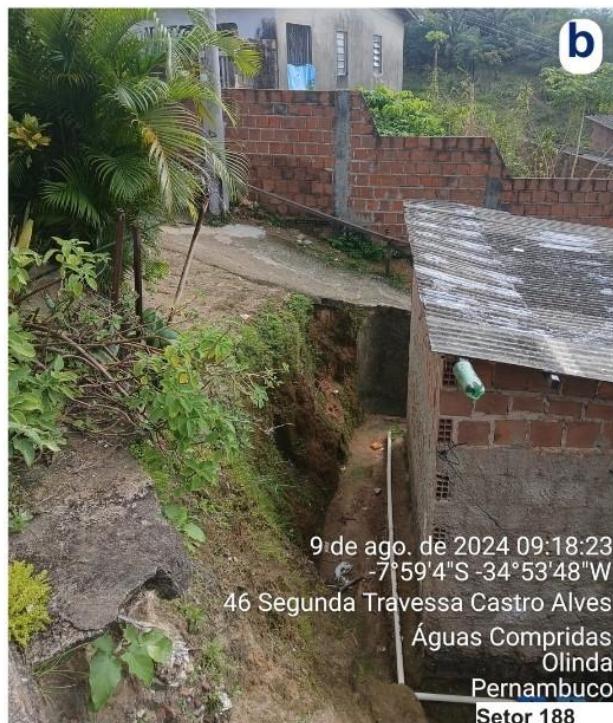
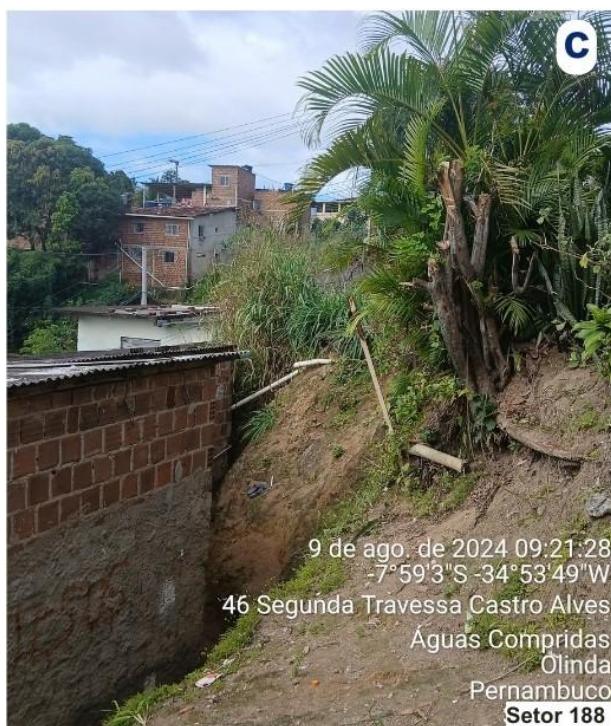
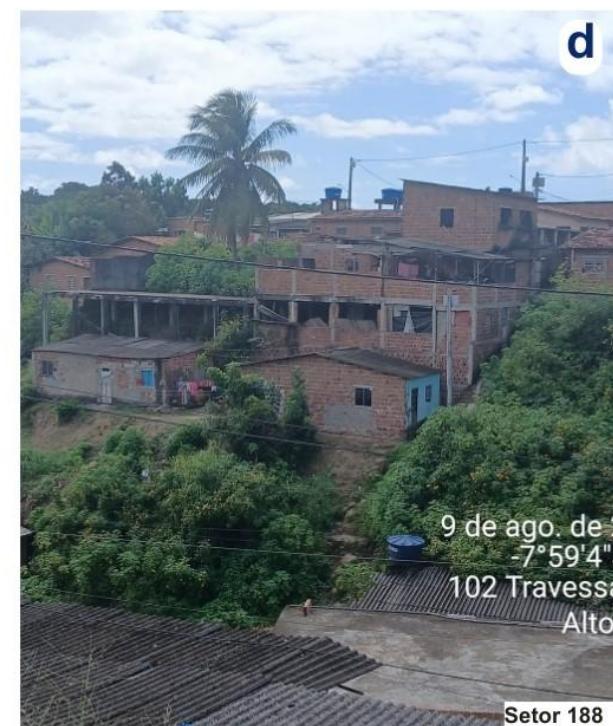
Figura 135: Fotos de campo do Setor 188 – a: moradia próxima à base da encosta com vegetação; b: solo exposto e sinais de deslizamento; c: bananeira e solo exposto em encosta declinosa; d: moradias próximas ao topo da encosta com risco de queda.

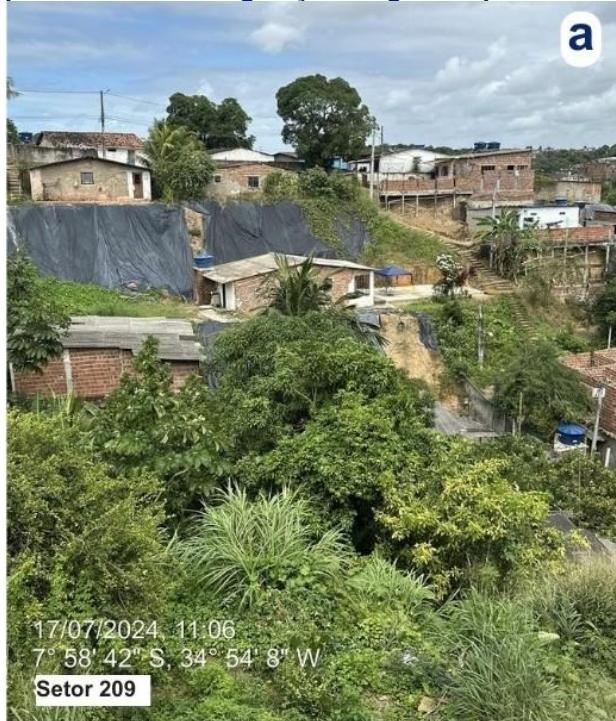
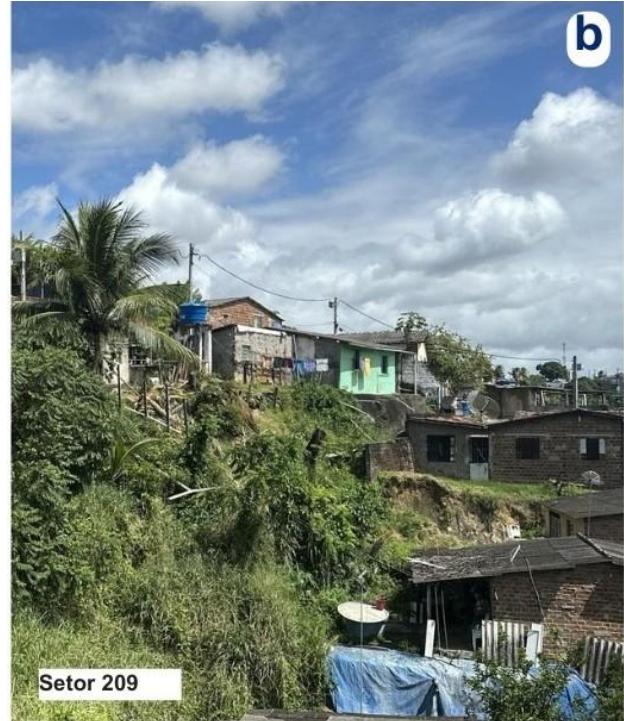
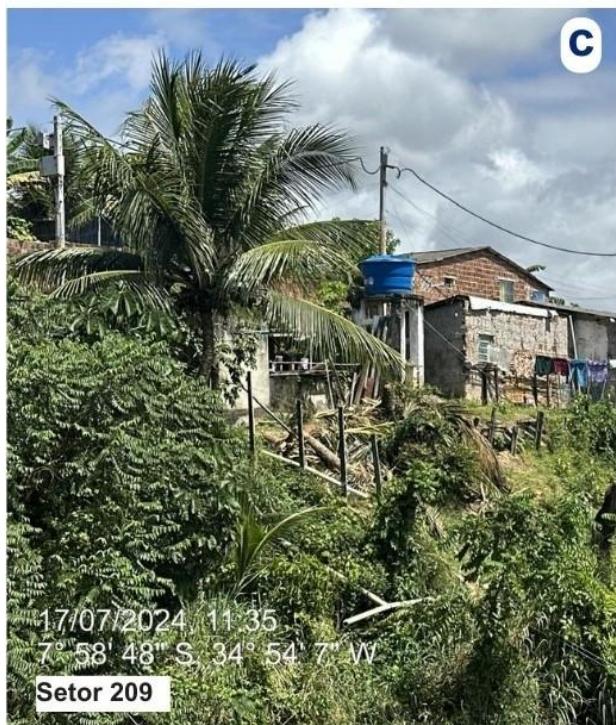
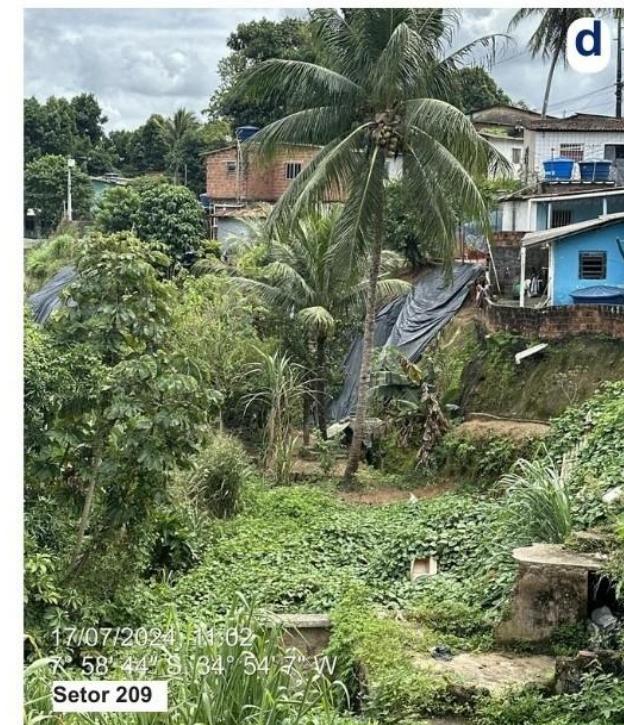
Figura 141: Fotos de campo do Setor 209 – a/b/c: moradias próximas ao topo de encosta declivosa com vegetação rasteira e presença de bananeira; d: moradias próximas à base da encosta em proximidade de vegetação de grande porte.

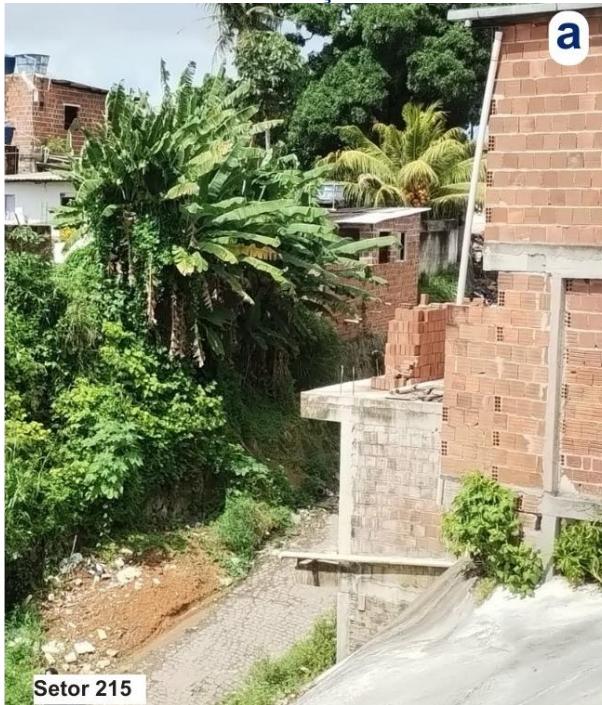
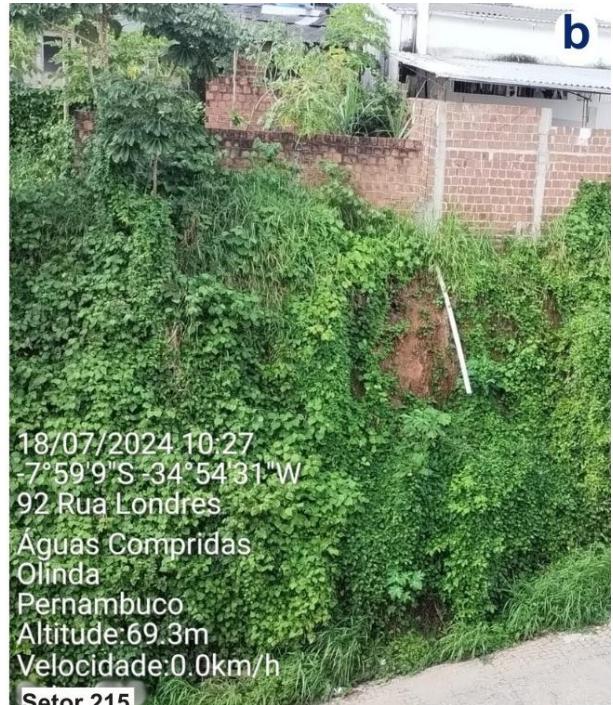
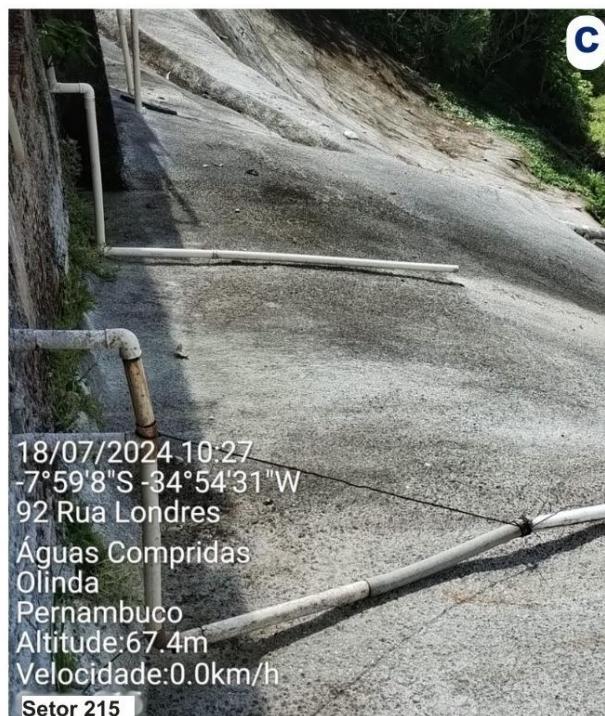
Grau de Risco:	<input type="checkbox"/> Muito Alto (R4)	<input type="checkbox"/> Alto (R3)	<input checked="" type="checkbox"/> Médio (R2)	<input type="checkbox"/> Baixo (R1)
Há necessidade de ações emergenciais?		<input checked="" type="checkbox"/> Não	<input type="checkbox"/> Sim

Figura 147: Fotos de campo do Setor 215 – a: moradias na base da encosta declivosa com bananeiras; b: lançamento de água servida na encosta; c: drenagem precária com lançamento de água servida sobre estrutura de contenção.

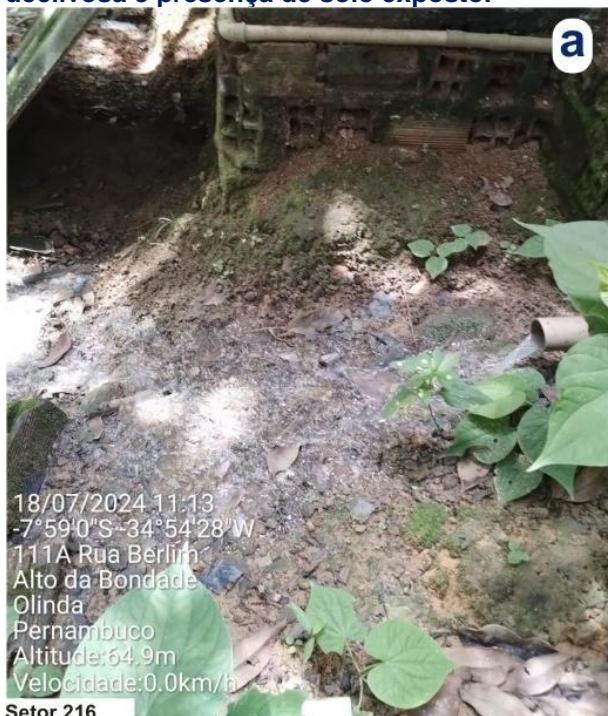
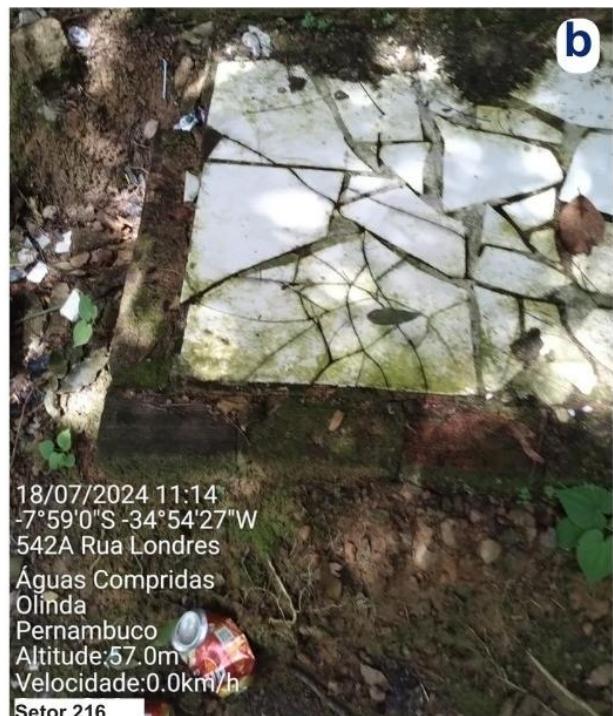
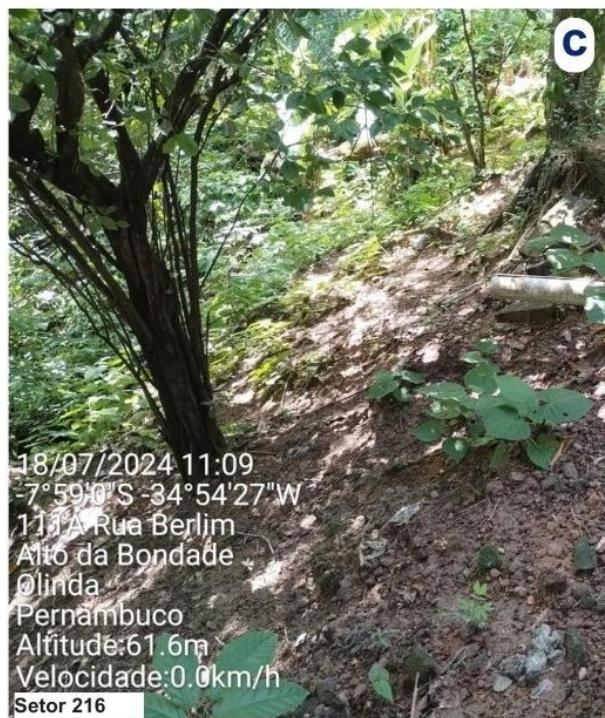
Conservação Estrutural:	<input type="checkbox"/> Baixa <input checked="" type="checkbox"/> Média <input type="checkbox"/> Alta	
Vulnerabilidade construtiva das edificações:	<input type="checkbox"/> Baixa: danos estruturais não esperados. <input checked="" type="checkbox"/> Média: danos esperados relacionados a trincas e colapso parcial nas paredes. <input type="checkbox"/> Alta: danos estruturais esperados com excessivas deformações das estruturas, colapso parcial dos domicílios. <input type="checkbox"/> Muita Alta: danos estruturais esperados com comprometimento integral estrutural e possibilidade de colapso total dos domicílios.

Figura 150: Fotos de campo do Setor 216 – a: sistema de drenagem precário com solo exposto e lançamento de água servida; b: detalhe de fossa séptica; c: vegetação de grande porte em encosta declinosa e presença de solo exposto.
