PLANO MUNICIPAL DE REDUÇÃO DE RISCOS - PMRR

ETAPA 3 AÇÕES ESTRUTURAIS E NÃO ESTRUTURAIS

Volume 1: Ações estruturais
a movimentos de massa

Olinda (PE)

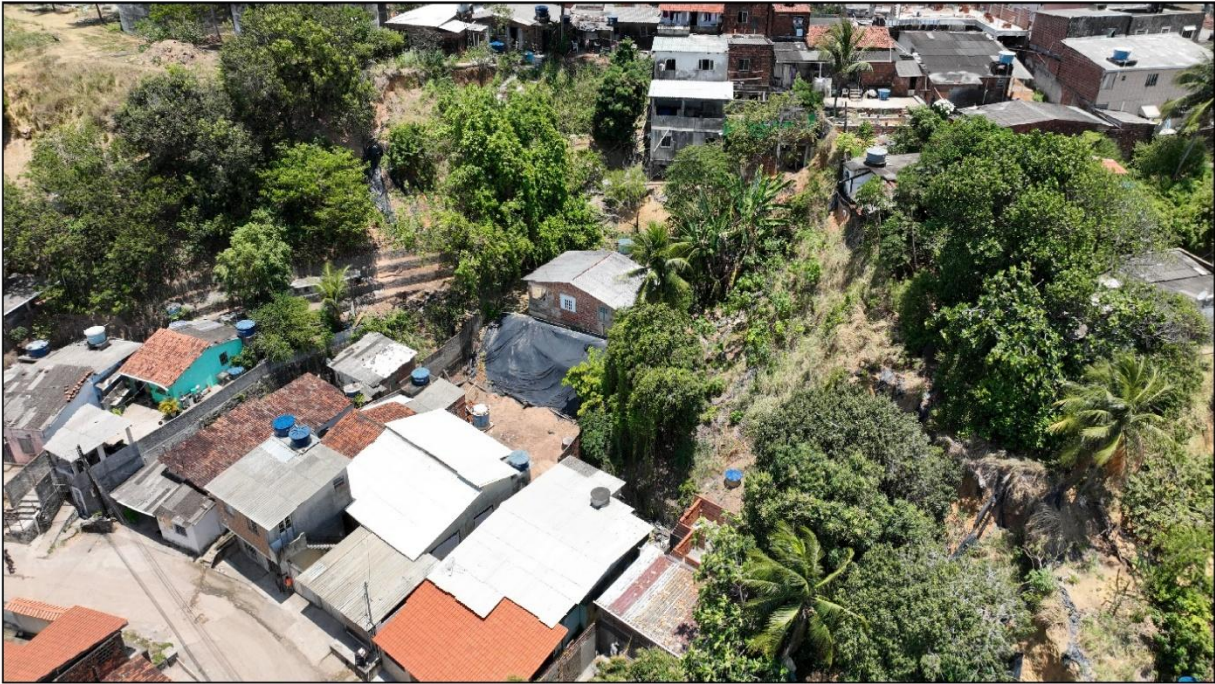
Figura 3: Situação do setor e manifestações de risco 4; 1- cicatriz de deslizamento; 2- lona plástica na encosta junto à construção; 3- árvores na encosta; 4- moradia as margens da encosta.

situação do setor e manifestações de risco 4

Figura 4: Conjunto de intervenções propostas 1- Solo grampeado, 2- Canaletas de drenagem, 3- Escada hidráulica.

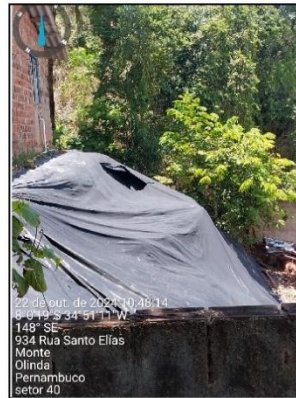
2 LONA

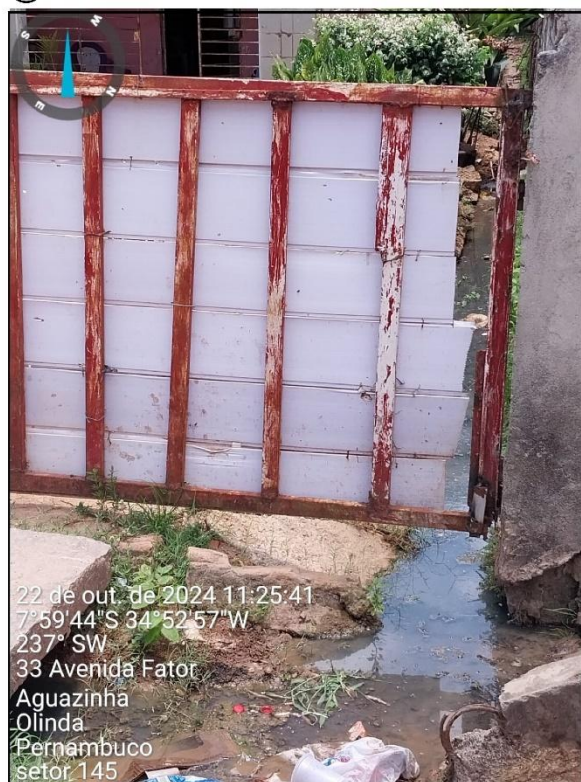
① PRESENÇA DE ESGOTO

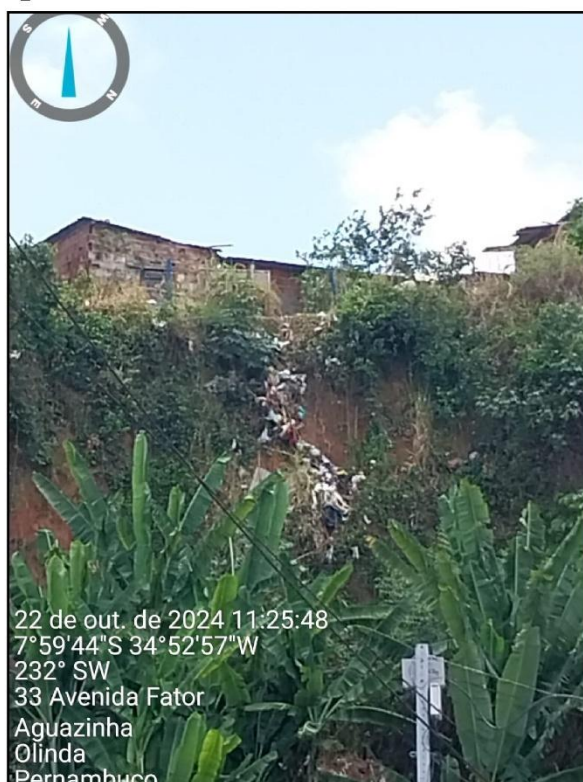
② LANÇAMENTO DE LIXO NA ENCOSTA

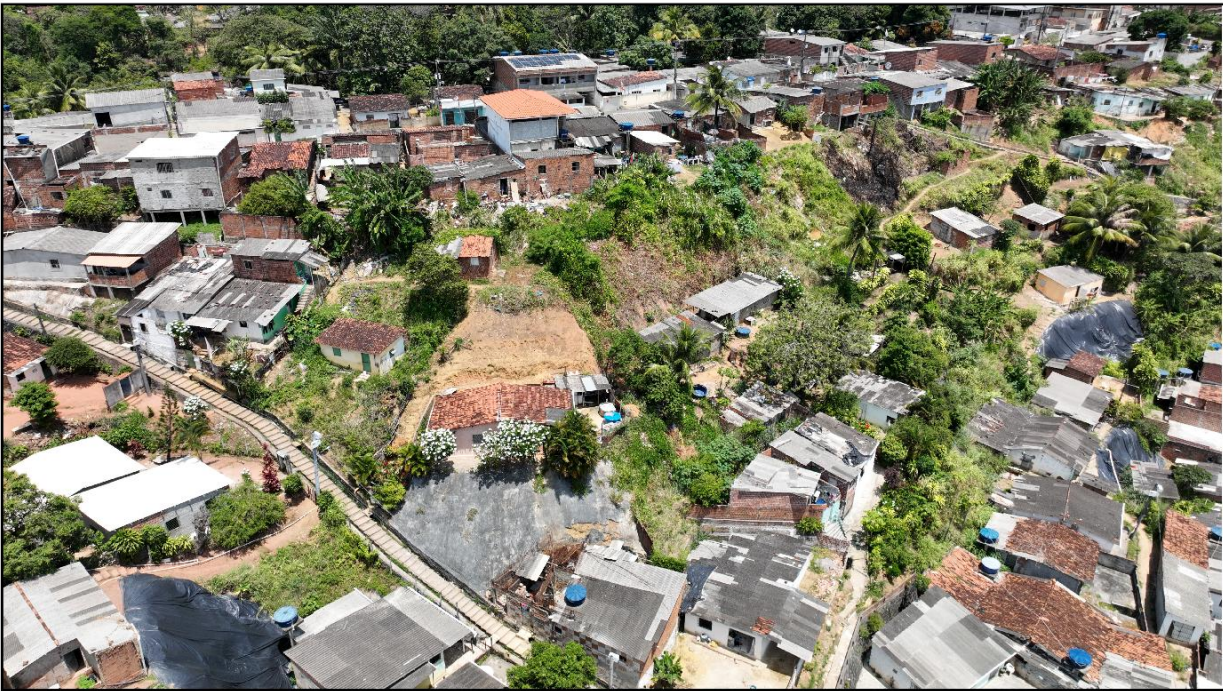
Figura 14: Situação do setor e manifestações de risco 4; 1- cicatriz de deslizamento; 2- lona plástica adjunto às moradias.

situação do setor e manifestações de risco 4

Figura 15: Conjunto de intervenções propostas. 1- Solo grampeado verde, 2- Retaludamento do terreno com plantio de grama, 3- Cribwall, 4-Muro de pedra argamassada.

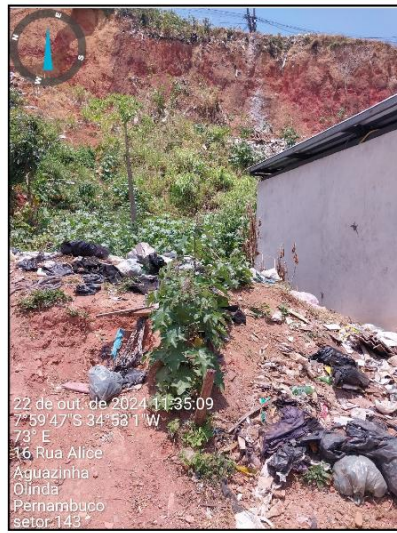
② LIXO PRÓXIMO À MORADIA

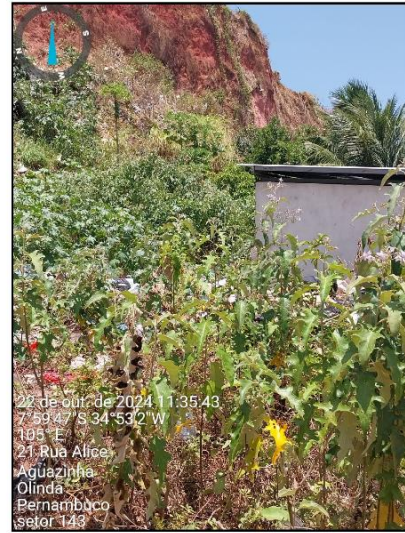
③ MORADIA ÀS MARGENS DA ENCOSTA

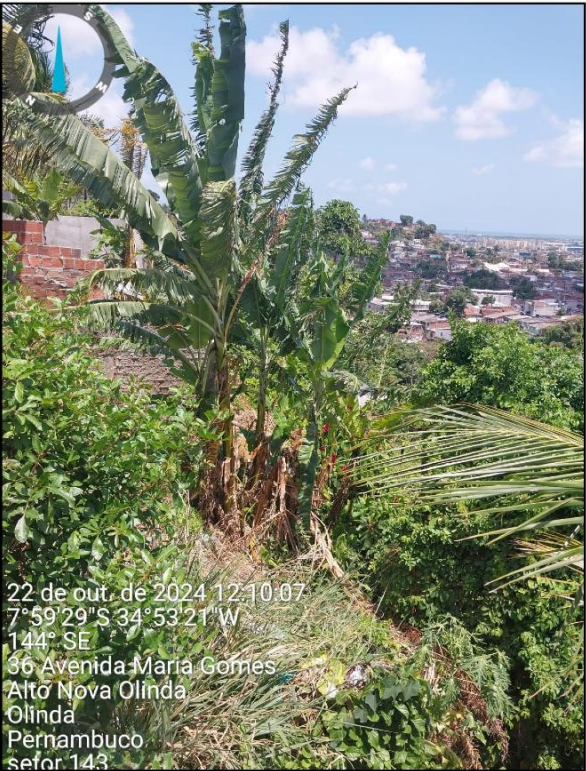
Figura 25: Situação do setor e manifestações de risco 4; 1- presença de vegetação herbácea na encosta; 2- acúmulo de lixo próximo a encosta.

1 PRESENÇA DE VEGETAÇÃO HERBACEA NA ENCOSTA

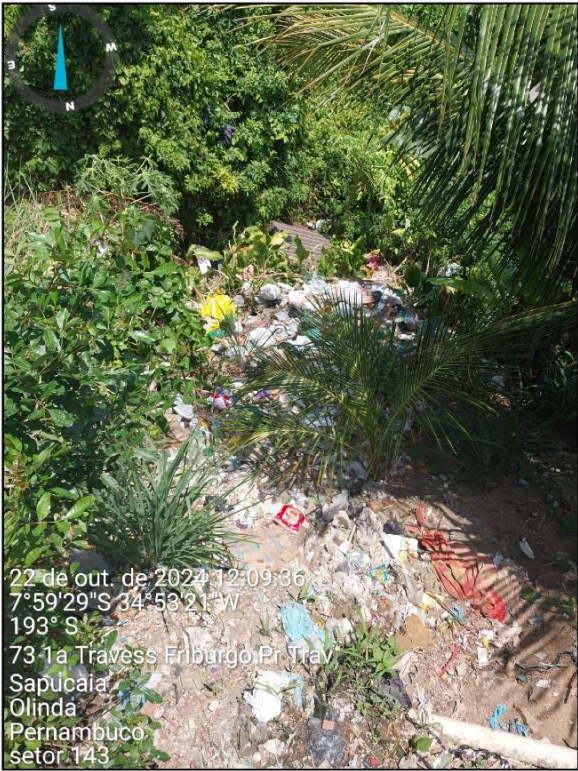
2 LANÇAMENTO DE LIXO NA ENCOSTA

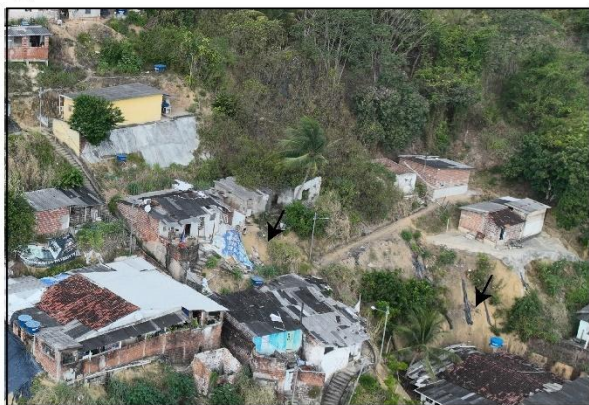
Figura 30: Situação do setor e manifestações de risco 4; 1- cicatriz de deslizamento; 2- lona plástica na encosta adjunto às casas; 3- presença de bananeiras as margens da encosta.

① CICATRIZ

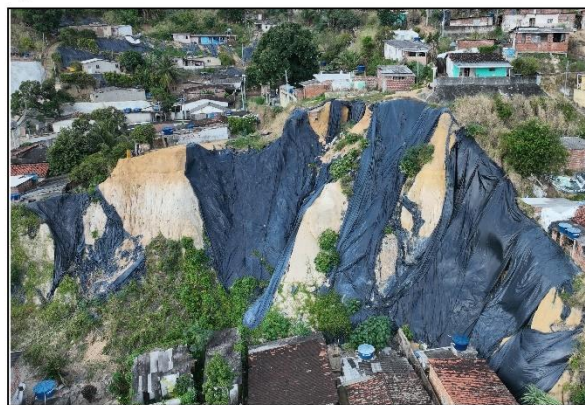
② LONA

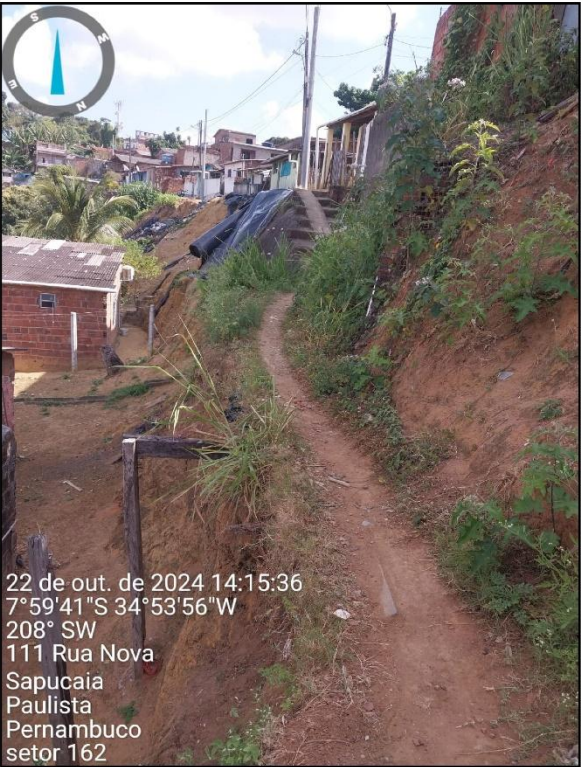
Figura 35: Situação do setor e manifestações de risco 4; 1- cicatrizes de deslizamento; 2- encanamento exposto a margens da encosta.

1 CICATRIZ E CICATRIZ

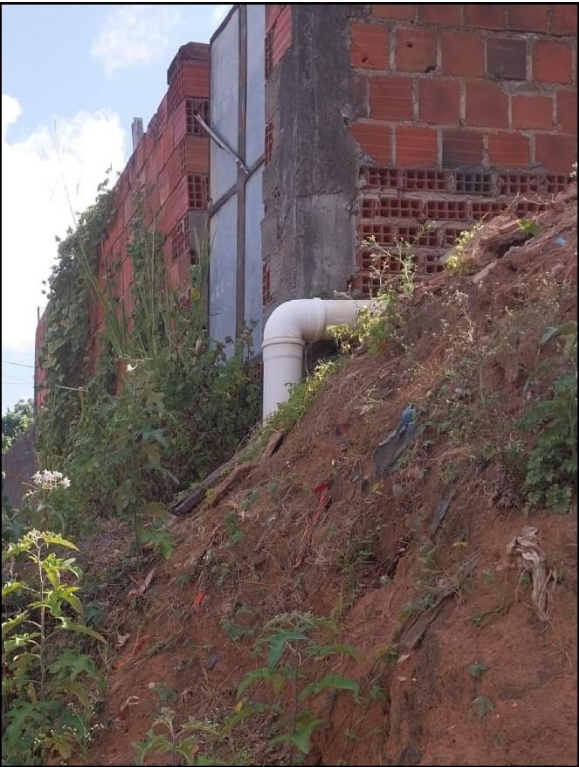
2 ENCANAMENTO EXPOSTO

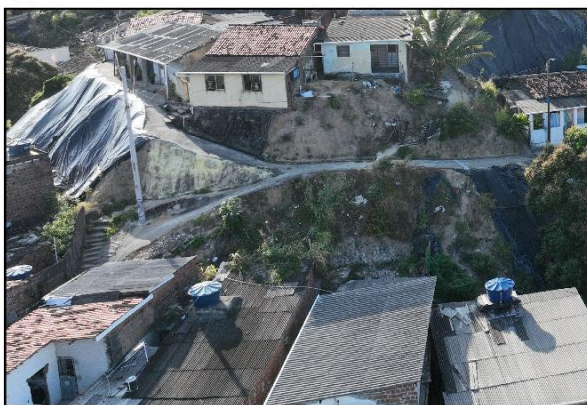
Figura 40: Situação do setor e manifestações de risco 4; 1- cicatriz de deslizamento exposta; 2- lona plástica adjunto às casas; 3- encanamento exposto na encosta.

① CICATRIZ

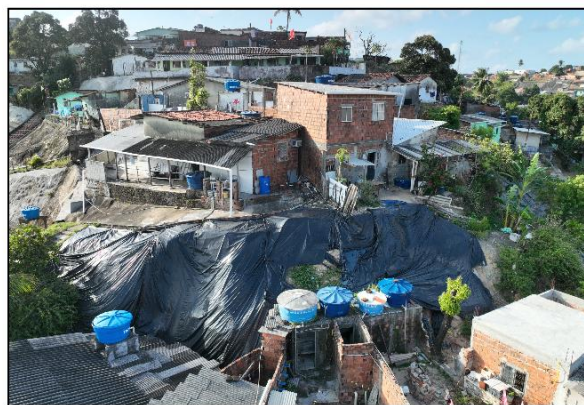
② LONA

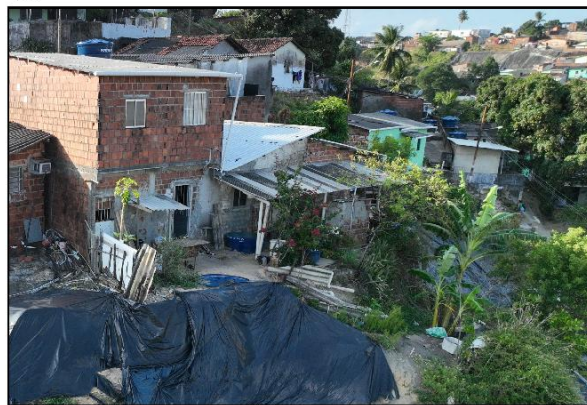
③ ENCANAMENTO EXPOSTO

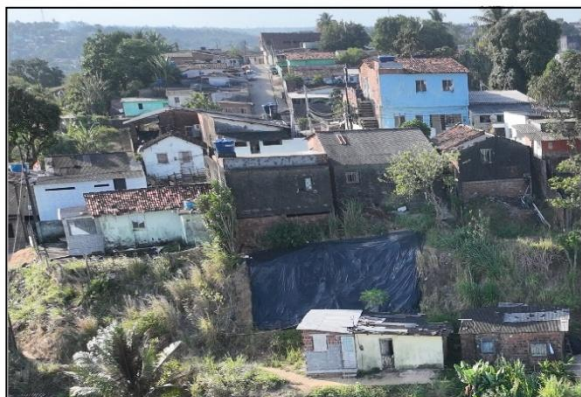
Figura 45: Situação do setor e manifestações de risco 4; 1- Cicatriz de deslizamento exposta na encosta; 2- Lona plástica junto às moradias; 3- Encanamento exposto nas margens da encosta; 4- Moradias próximas ao leito íngreme da encosta.

① LONA

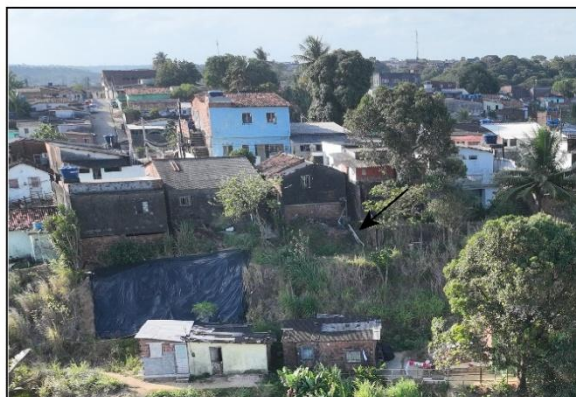
② ENCANAMENTO EXPOSTO

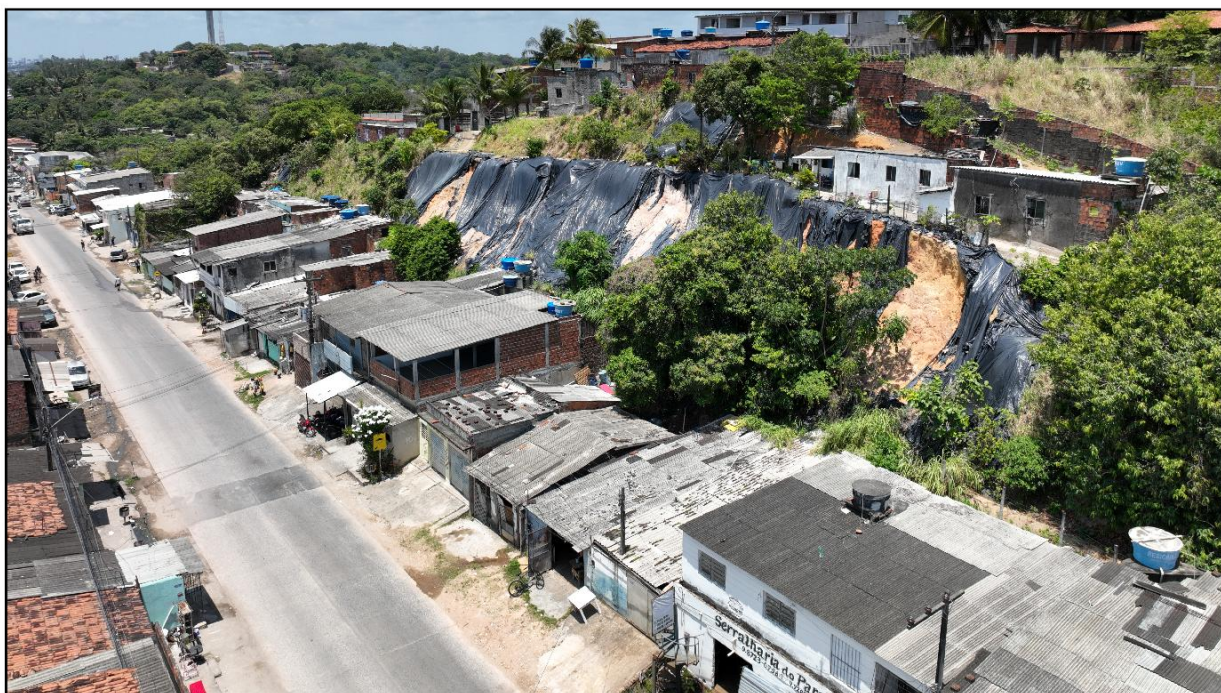
Figura 50: Situação do setor e manifestações de risco 4; 1- moradia próxima as margens da encosta; 2- lona plástica exposta na encosta; 3- muro com fissuras e rachaduras em estado avançado.

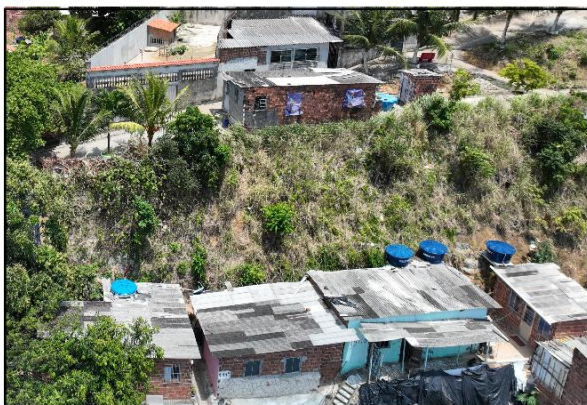
① MORADIA AS MARGENS DA ENCOSTA

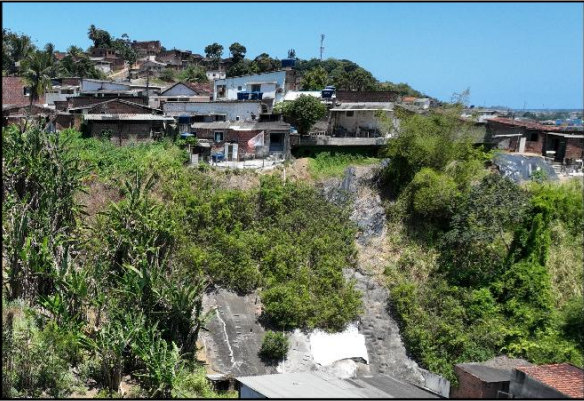
① ENCANAMENTO EXPOSTO

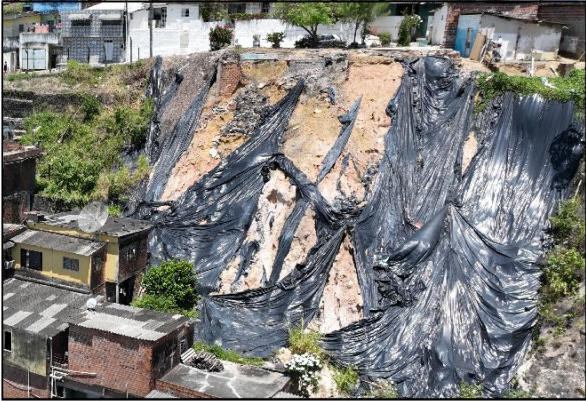
② LONA

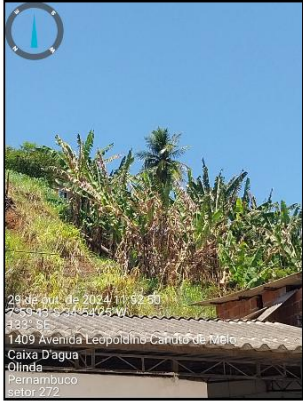
③ BANANEIRAS NA ENCOSTA

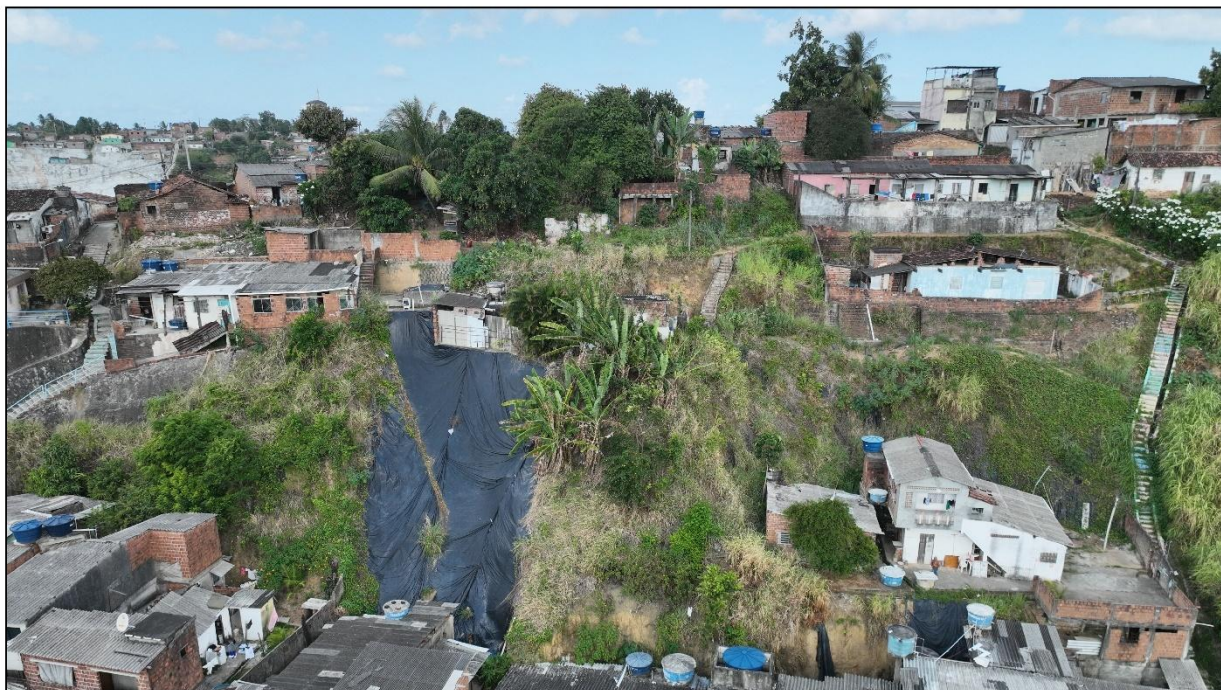
Figura 60: Situação do setor e manifestações de risco 4; 1- bananeiras as margens da encosta; 2- moradias no meio da encosta; 3- lona na encosta entre bananeiras; 4- moradias as margens da encosta

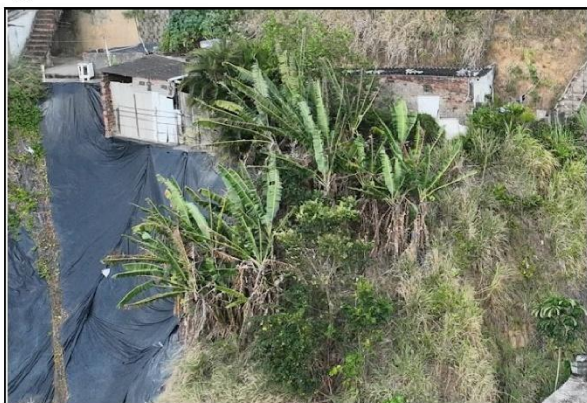
① BANANEIRAS

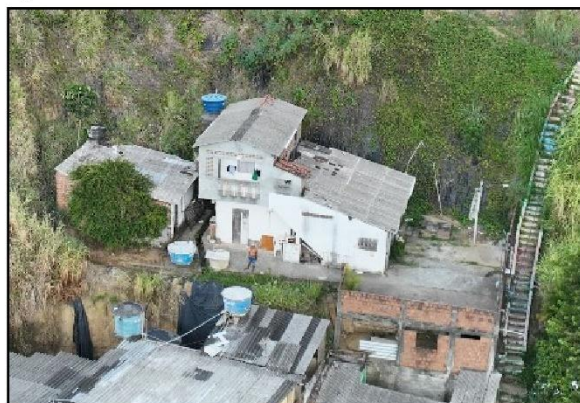
② MORADIAS NO MEIO DA ENCOSTA

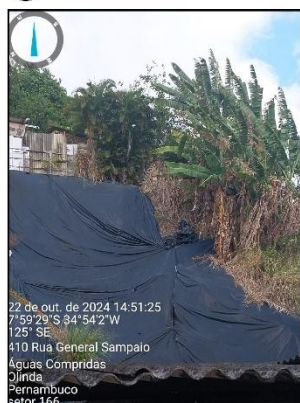
③ LONA

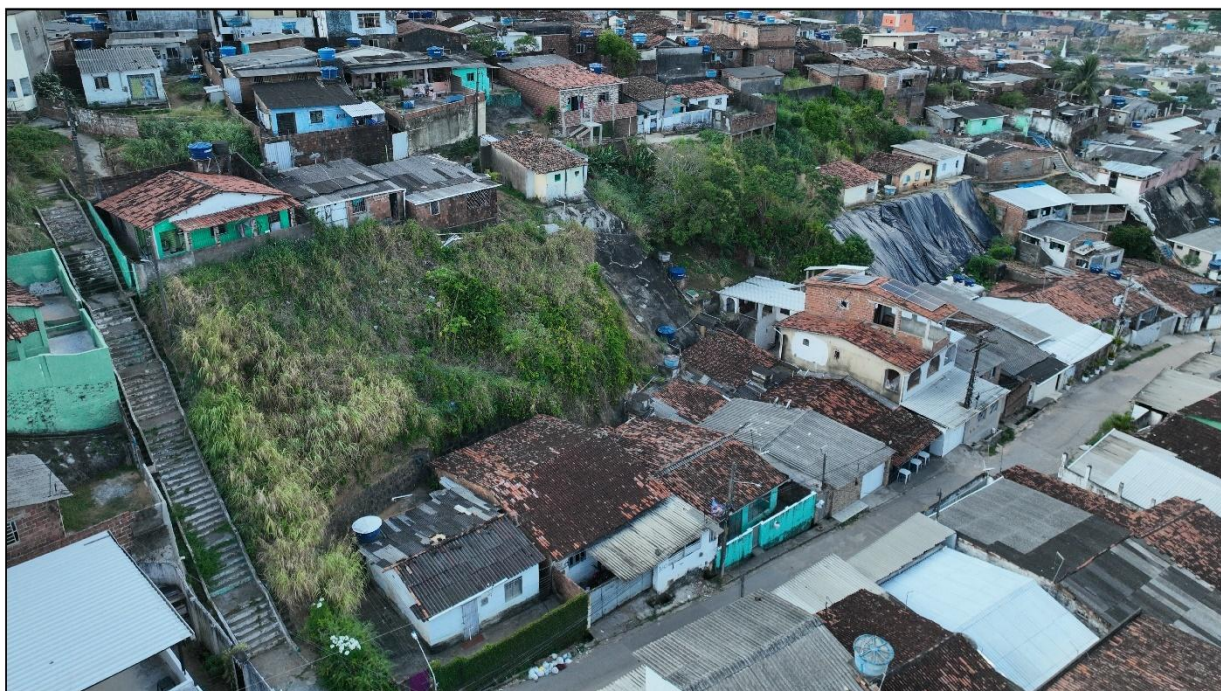
Figura 65: Situação do setor e manifestações de risco 4; 1- moradias à beira da encosta; 2- lonas na encosta; 3- encanamento exposto as margens da encosta.

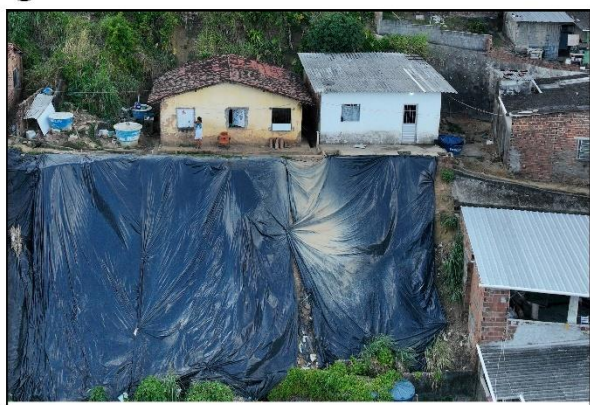
① MORADIAS À BEIRA DA ENCOSTA

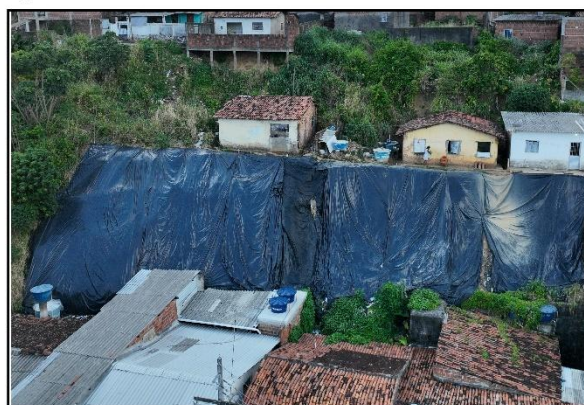
② LONA

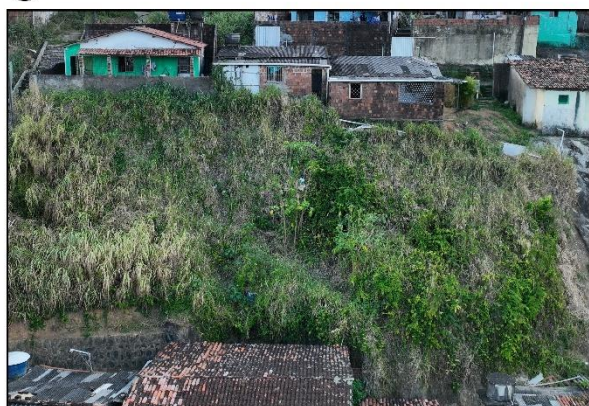
③ ENCANAMENTO EXPOSTO

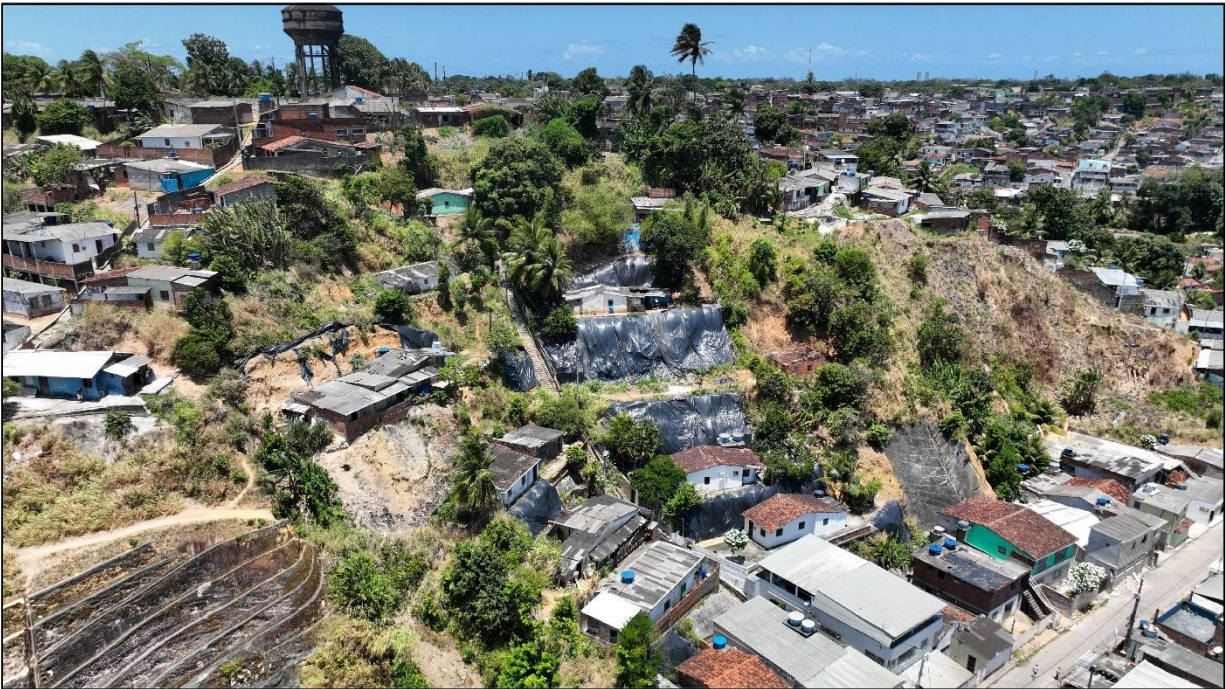
Figura 70: Situação geral do setor e manifestações de risco 4.1- Vegetação sobre a encosta, 2- Lona na encosta e 3- Presença de vegetação arbórea.

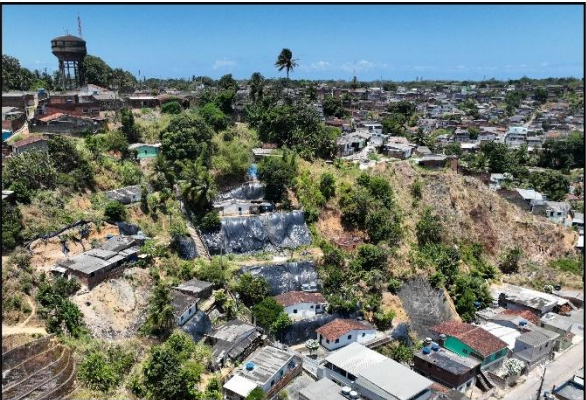
1 MORADIAS SOBRE A ENCOSTA

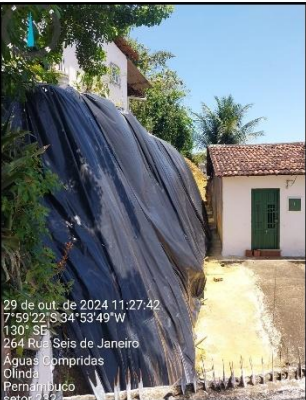
2 LONA

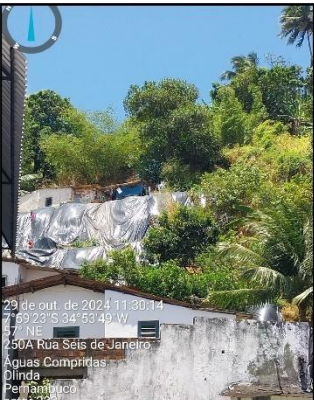
4 VEGETAÇÃO ARBÓREA

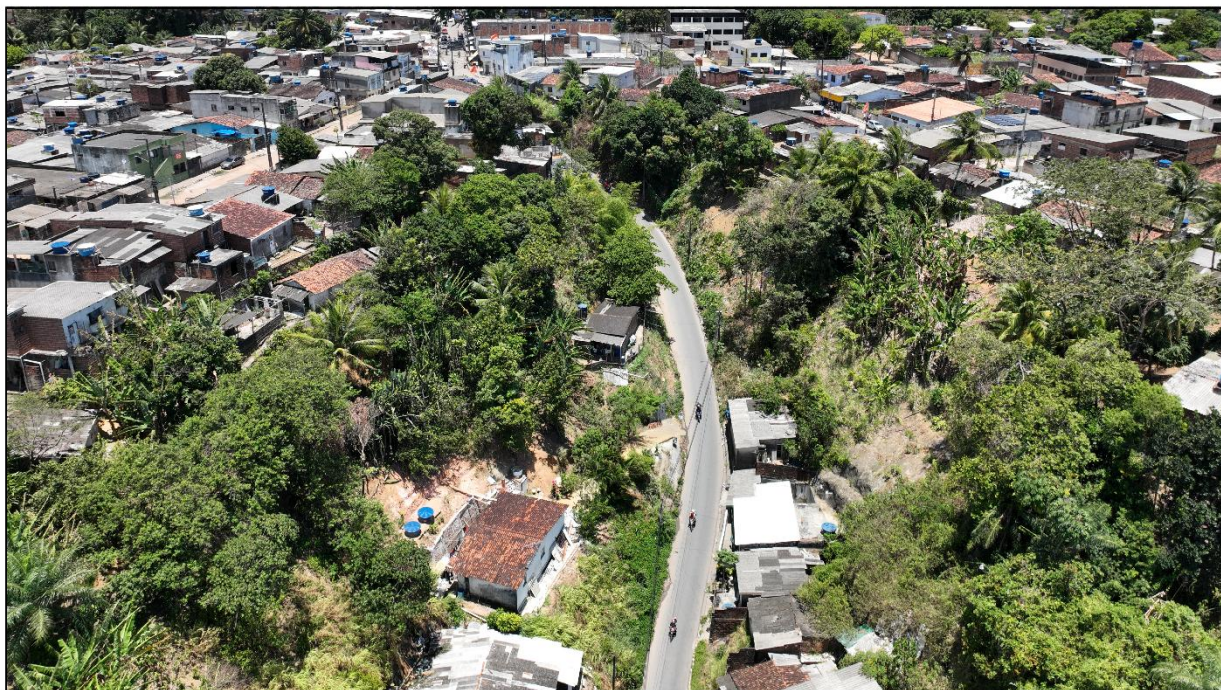
Figura 75: Situação do setor e manifestação de risco 4. 1- Vegetação arbórea na encosta, 2- Lonas na encosta, 3- Encanamento exposto.

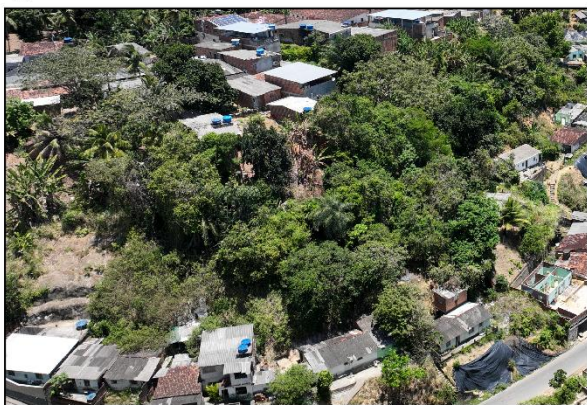
① VEGETAÇÃO ARBÓREA

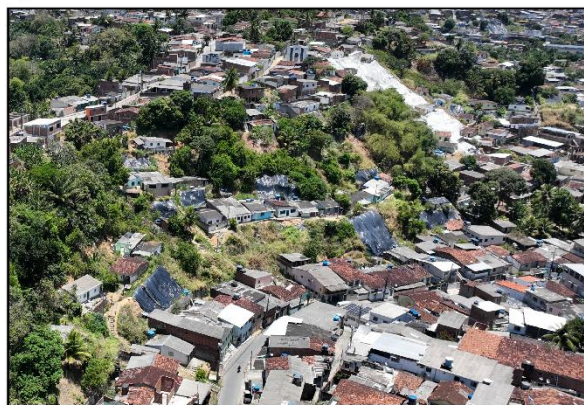
② LONA

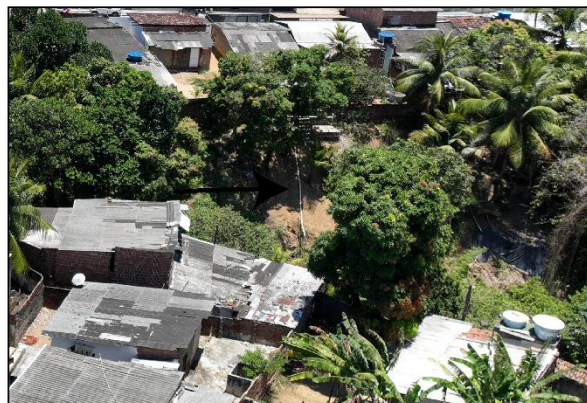
③ ENCANAMENTO EXPOSTO

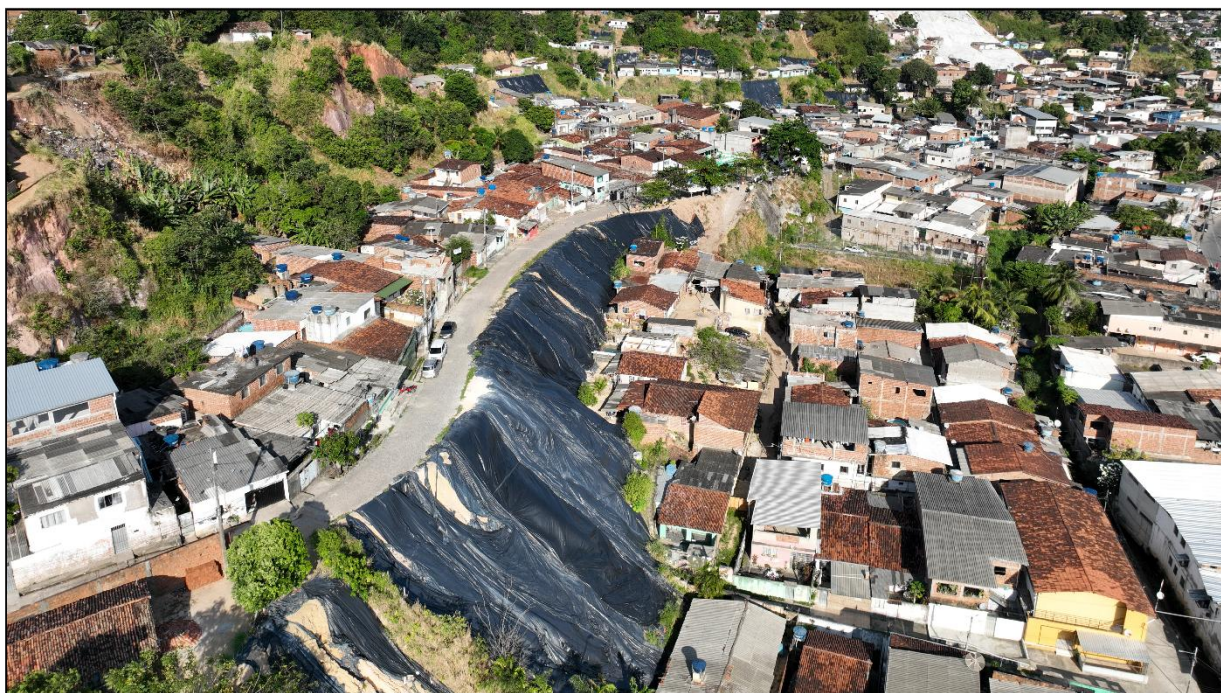
Figura 81: Situação do setor e manifestações de risco 4. 1- Presença de vegetação arbórea e 2- Presença de lonas sobre a encosta.

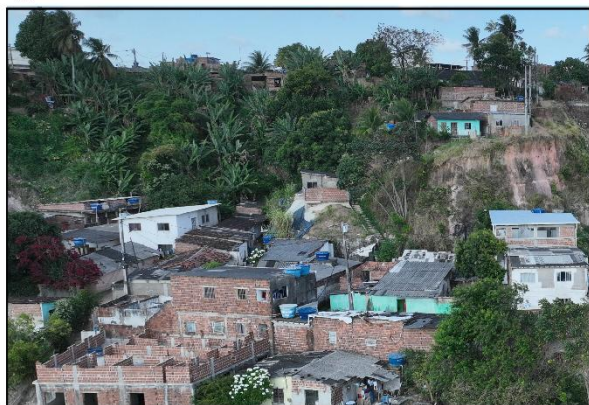
① VEGETAÇÃO ARBÓREA

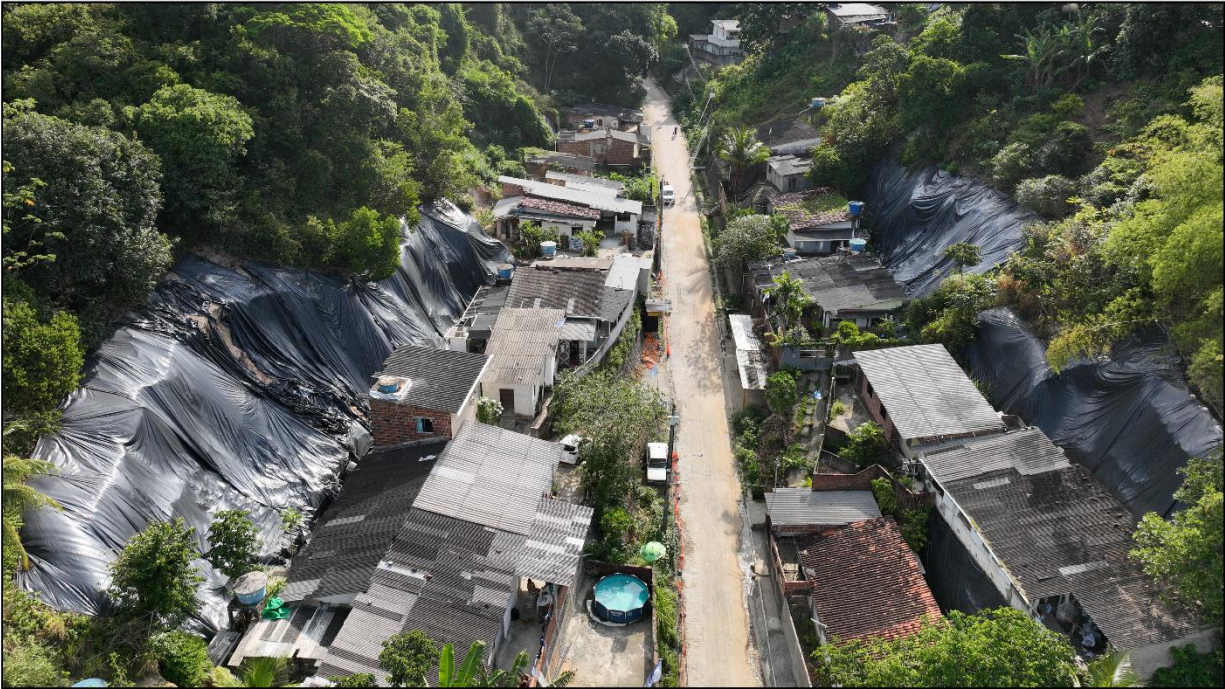
Figura 87: Situação do setor e manifestações de risco 4. 1- Moradias sobre a encosta, 2- Lonas as margens da encosta, 3- Moradias interditadas.

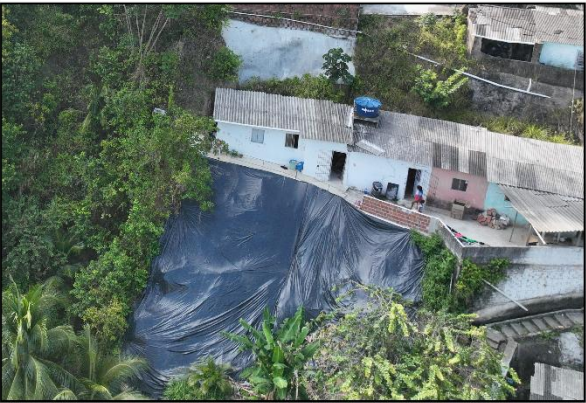
① MORADIAS SOBRE A ENCOSTA

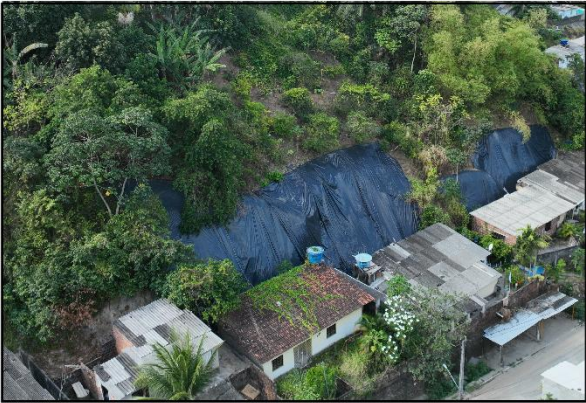
② LONA

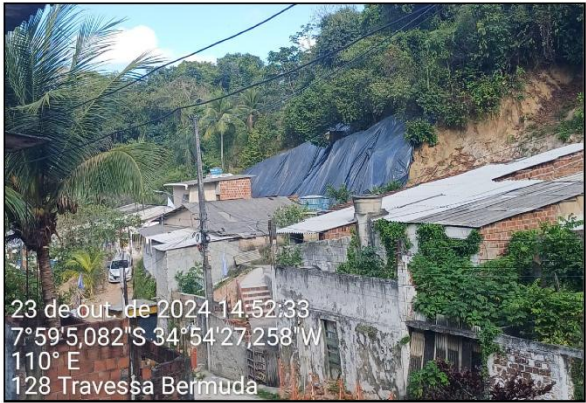
③ MORADIA INTERDITADA

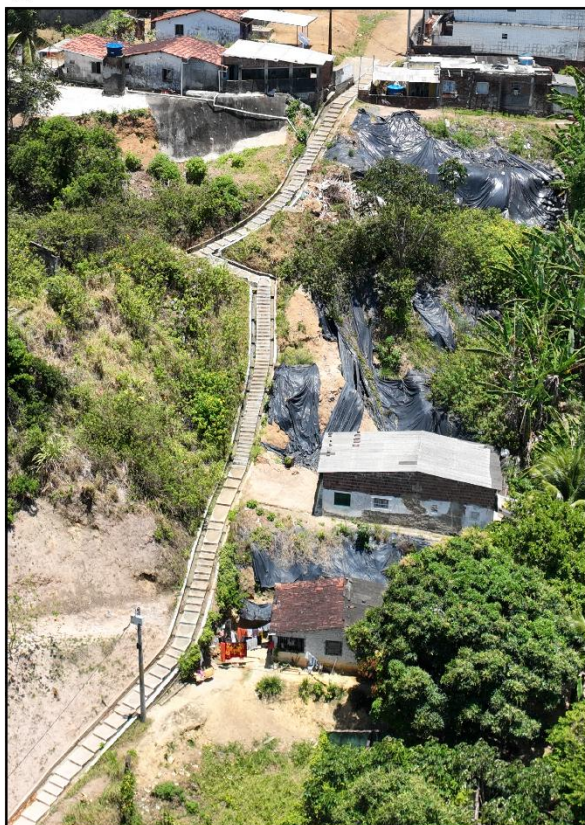
① LONA

Figura 94: Conjunto de intervenções propostas. 1- Solo verde grampeado, 2- Canaleta de drenagem + escadas hidráulicas, 3- Muro de pedra argamassada, 4- Retaludamento com plantio de grama.

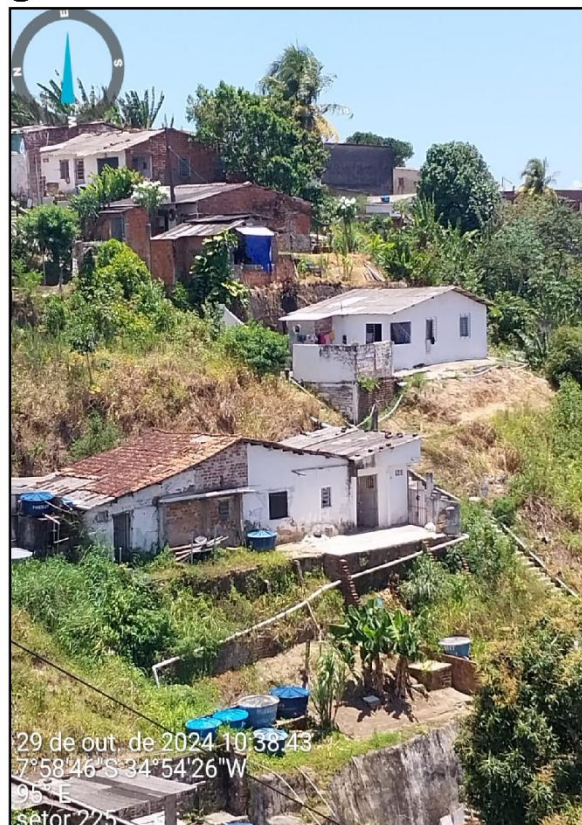
② ENCANAMENTO EXPOSTO

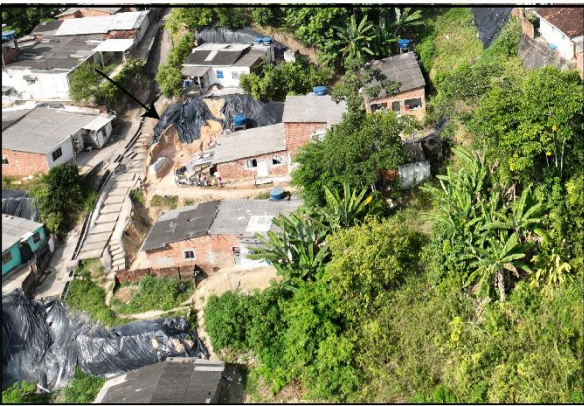
Figura 98: Situação do setor e manifestações de risco 4. 1- Cicatriz na encosta, 2- Lonas na encosta, 3- Esgoto aberto.

① CICATRIZ

Figura 99: Conjunto de intervenções e propostas. 1- Solo verde grampeado, 2- Canaleta de drenagem, 3- Escada hidráulica, 4- Muro de pedra argamassada.

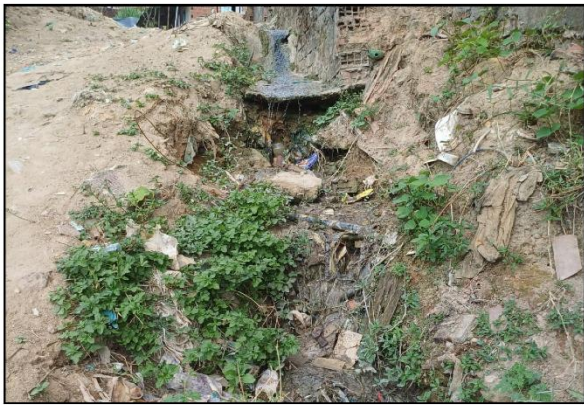
③ ESGOTO ABERTO

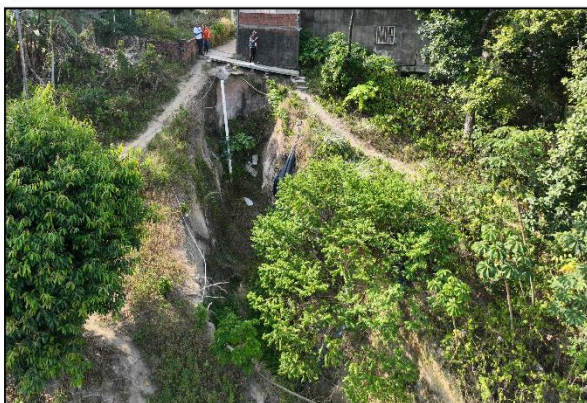
① CICATRIZ

Figura 104: Conjunto de intervenções propostas. 1- Solo verde grampeado. 2- Canaleta de drenagem, 3- Escada hidráulica, 4- Muro de pedra argamassada.

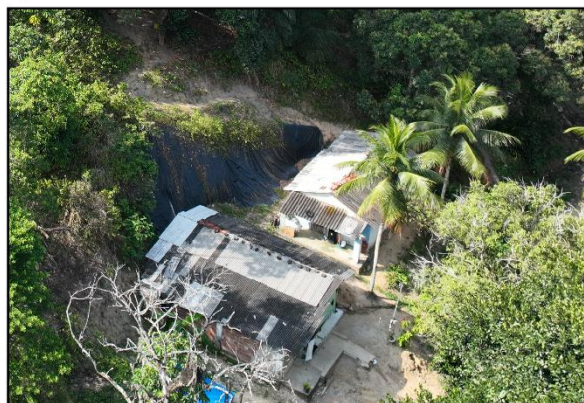
② LONA

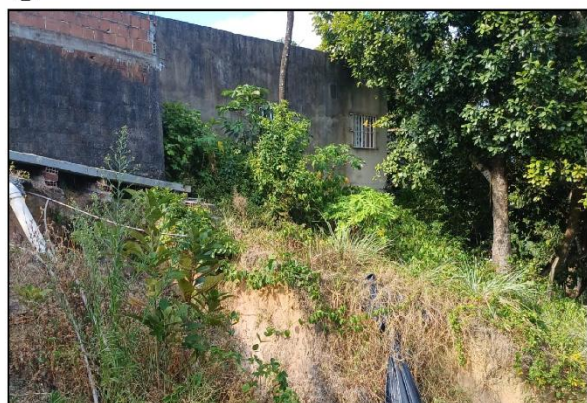
③ ENCANAMENTO EXPOSTO
